Salgsobjekt: Enebolig
Eierform: Eiet
Byggeår: 1995
BRA-i/BRA Total 292/292 kvm
Tomtstr.: 803.8 kvm
Soverom: 7
Antall rom: 8
Gnr./bnr. Gnr. 43, bnr. 79
Oppdragsnr.: 1507260018

Perfekt familiebolig i etablert boligområde | 7 soverom og 2 bad | Jacuzzi | Gode solforhold

Velkommen til Kleivi 8

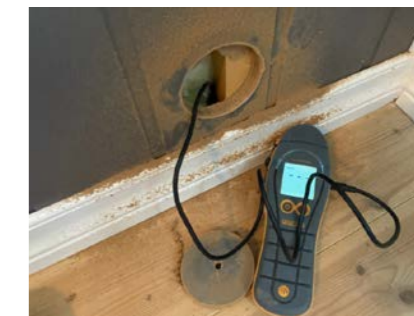
1. ETASJE > VASKEROM (8,4 KVM) H=2,40M

TG 3 Generell

- Manglende oppgradering av våtrommet medfører høy risiko for at konstruksjonene ikke vil tåle vanlig bruk av vann eller lekkasjer. Dette kan føre til fuktskader på tilstøtende konstruksjoner.

Kostnadsestimat: 200 000 - 500 000

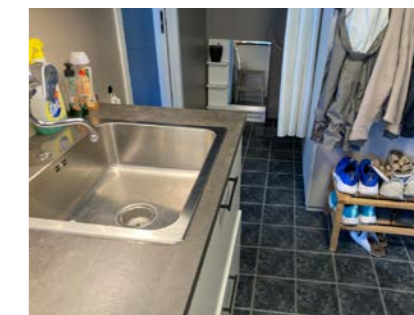
1. ETASJE > VASKEROM (8,4 KVM) H=2,40M

TG 2 Tilliggende konstruksjoner våtrom

- Hulltaking er ikke foretatt da det allerede er påvist andre avvik i våtsonen.

- Dersom tiltaket ikke utføres er det fare for ytterligere skadeutvikling.

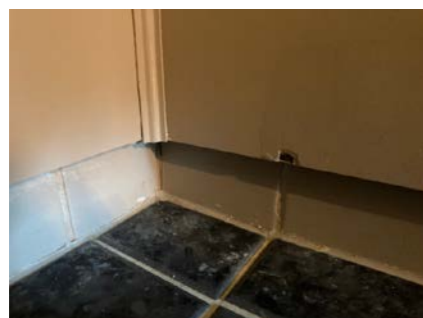
KJELLER > BAD (11,3 KVM)

Bad i underetasje - Overflater vegger og himling Vurdering av avvik: Det er vindu/dør med ikke-fuktbestandige materialer i våtsonen (ved vask, dusj, badekar, osv.), løsningen eller byggematerialet er uegnet.

- Uegnede materialer må fuktbeskyttes/utskiftes.

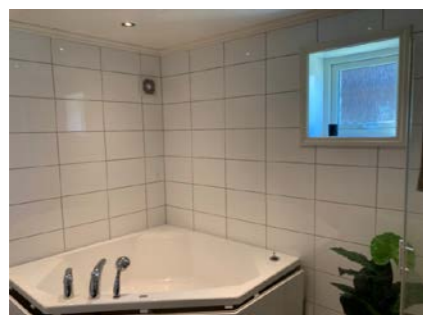
KJELLER > BAD (11,3 KVM)

TG 2 Overflater Gulv

- Det er påvist at flisfuger har riss/sprekker.

- Slike riss/sprekker kan indikere bakenforliggende fuktskader, og konstruksjonen bør observeres jevnlig for å vurdere utvikling.
- Selv om bom eller hullid ikke alltid er et umiddelbart problem, bør det overvåkes nøye for eventuell utvikling i sprekker i flisfuger e.l. oppstår. Dette må en foreta tiltak for, for å begrense utviklingen.

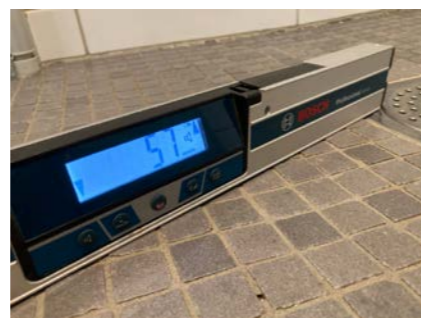
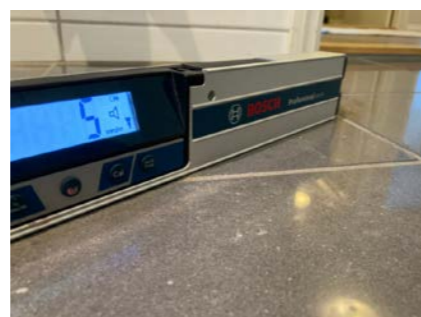
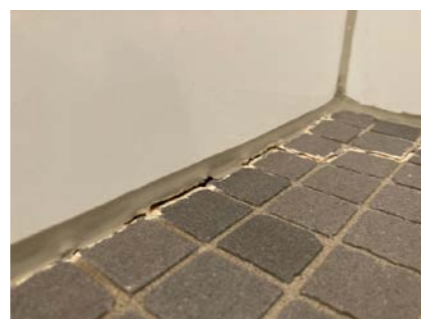
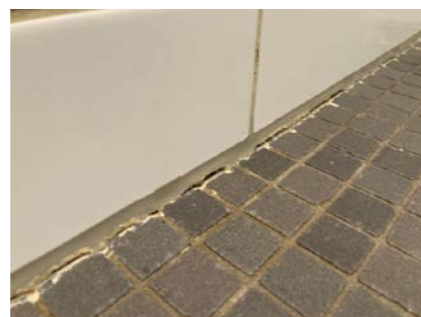
KJELLER > BAD (11,3 KVM)

Bad i underetasje - Sluk, membran og tettesjikt Vurdering av avvik: Mer enn halvparten av forventet brukstid er passert på slukløsningen. Sluk har begrenset mulighet for inspeksjon og rengjøring. Dette gjelder sluk under badekar. Konsekvens/tiltak: Sluket må sjekkes og rengjøres jevnlig. Eldre sluk av plast er ofte utsatt for lekkasjer og særlig i overganger. Eventuelle lekkasjer kan medføre fuktskader på tilliggende konstruksjoner.

- Sluket må sjekkes og rengjøres jevnlig.
- Eldre sluk av plast er ofte utsatt for lekkasjer og særlig i overganger. Eventuelle lekkasjer kan medføre fuktskader på tilliggende konstruksjoner.
