Omagata 82B, 6517 KRISTIANSUND N

**Innholdsrik enebolig på  
Nordlandet. Nærhet til sjø, natur  
og sentrum**

Befaringsdato: 06.08.2025

Rapportdato: 21.08.2025

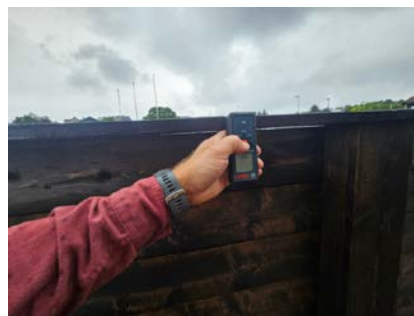
Rekkverk er målt til ca. 93cm.

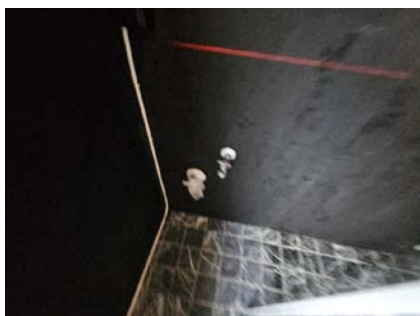
HOVEDETASJE > BAD

- Dersom våtromsplatene ikke er montert fagmessig, kan dette medføre utettheter som øker risikoen for fuktinntrengning bak platene. Over tid kan dette føre til oppfukning av tilstøtende konstruksjoner, noe som kan resultere i råteskader, muggvekst og eventuelle lekkasjer.

Plater må utføres etter monterings anvisning for å hindre oppsvelling av materialer og videre inntrengning av fukt i bakenforliggende konstruksjoner.

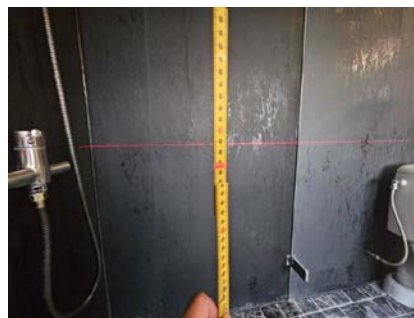
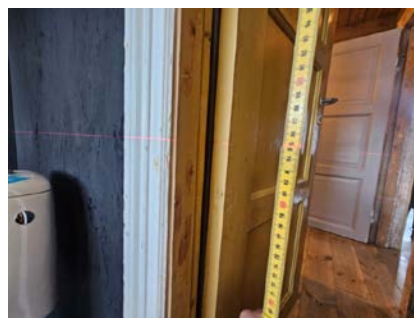
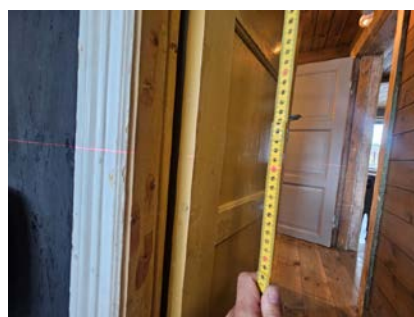
HOVEDETASJE > BAD

- Det er påvist at noen fliser har bom (hulrom under).
- Det er påvist avvik i krav til høydeforskjell/fall-løsning på våtrommet.

- Til tross for avviket i fall/høydeforskjell til sluk, vil gulvet fortsatt kunne lede vann mot sluket, men med redusert effektivitet. Dette kan potensielt øke risikoen for vannansamling i enkelte områder av badet.
- Selv om bom eller hullid ikke alltid er et umiddelbart problem, bør det overvåkes nøye før eventuell utvikling i sprekker i flisfuger e.l. oppstår. Dette må en foreta tiltak for, for å begrense utviklingen.

Avviket gir grunnlag for at konstruksjonen overvåkes jevnlig. Som minste tiltak er dørterskelen hevet for å ivareta anbefalingen om en høyde forskjell fra topp terskel til topp sluk på minimum 25 mm. Skal konstruksjonen oppnå TG 0 eller TG 1 må avviket utbedres. Bom under flisene kan føre til løse eller sprukne fliser. Avviket gir derfor grunnlag for at overflaten overvåkes jevnlig. Skal konstruksjonen få TG 0 eller 1 må avviket utbedres.

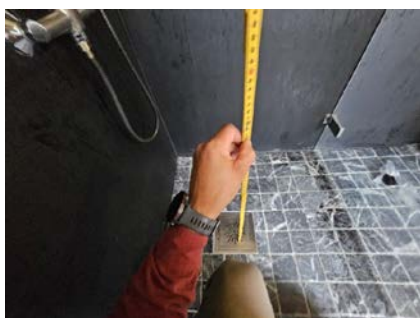
## HOVEDETASJE > BAD

- Det må innhentes dokumentasjon. Manglende membran/tettesjikt medfører risiko for lekkasjer og fukt i konstruksjonen.

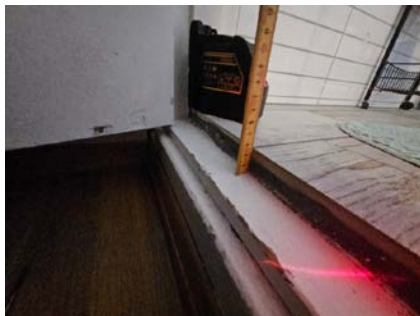
## UNDERETASJE > BAD

- Det er påvist at noen fliser har bom (hulrom under).
- Det er påvist avvik i fallforhold til sluk i forhold til krav i forskrift på byggetidspunktet.
- Krav til fall (høydeforskjell) er ikke oppfylt, men det er fall til sluk.

- Hovedkonsekvensen av utilstrekkelig høydeforskjell er økt risiko for at vann kan trenge ut av våtrommet og inn i tilstøtende rom. Dette kan føre til fuktskader i tiliggende konstruksjoner.
- Til tross for avviket i fall/høydeforskjell til sluk, vil gulvet fortsatt kunne lede vann mot sluket, men med redusert effektivitet. Dette kan potensielt øke risikoen for vannansamling i enkelte områder av badet.
- Et bad med manglende/reduert fall til sluk blir mindre funksjonelt og sikkert for brukeren. Dette kan medføre stående vann på gulvet, vann som ikke ledes effektivt til sluket, økt risiko for at vann renner ut av rommet og redusert sklisikkerhet på gulvet.

Bom under flisene kan føre til løse eller sprukne fliser. Avviket gir derfor grunnlag for at overflaten overvåkes jevnlig. Skal konstruksjonen få TG 0 eller 1 må avviket utbedres.

Dør terskelen er utført under badegulvet og vil ikke hindre eventuelt lekkasjevann i å renne ut fra badet.

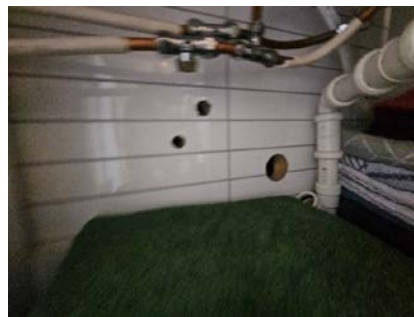
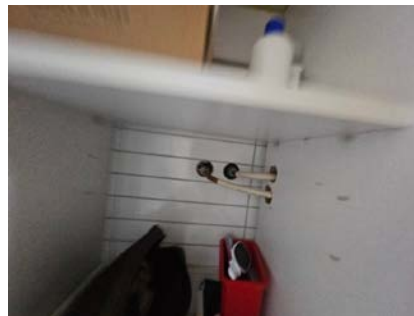
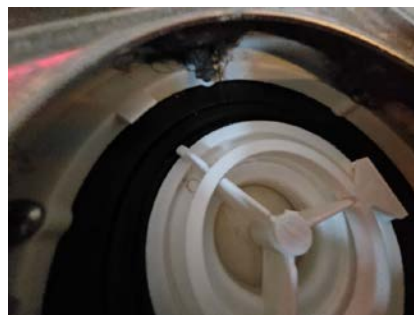
## UNDERETASJE > BAD

- Det er påvist mangelfull/feil utførelse rundt rørgjennomføringer e.l. som gir fare for fukt i konstruksjonen i våtsone.
- Membran kan ikke konstateres (ikke synlig og det foreligger heller ikke dokumentasjon).

- Løsningen/utførelsen rundt rørgjennomføringer gir fare for fukt inn i konstruksjoner.
- Konsekvensen er at det kan oppstå fuktskader i konstruksjonen bak overflatematerialet. Vann kan trenge inn gjennom utette rørgjennomføringer og forårsake fuktskader ved fukttilførsel gjennom enten bruksvann eller lekkasjevann.
- Det må innhentes dokumentasjon. Manglende membran/tettesjikt medfører risiko for lekkasjer og fukt i konstruksjonen.

Ved eventuell lekkasje eller kondens på vannrør vil det være fare for at vann trenger inn i konstruksjonen.

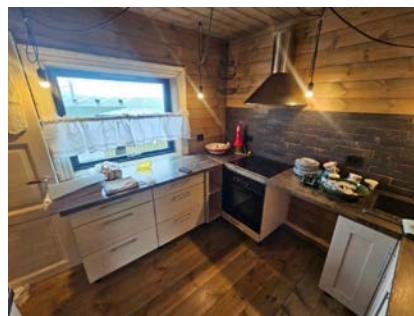
## HOVEDETASJE > KJØKKEN

- Det er ikke montert komfyrvakt i kjøkkenet som er krav på dette kjøkkenet ut ifra alder.
- Det er ikke påvist tegn på at det er montert lekkasjedeteksjon ved oppvaskmaskin/oppvaskkum, dette er et krav på kjøkkenet ut ifra alder.

- Komfyrvakt må monteres.
- Det bør monteres lekkasjedeteksjon ved oppvaskmaskin/oppvaskkum.
