Omagata 82B, 6517 KRISTIANSUND N

**Innholdsrik enebolig på  
Nordlandet. Nærhet til sjø, natur  
og sentrum**

| Tilstandsrapport ..... | 44 |

Rapportdato: 21.08.2025

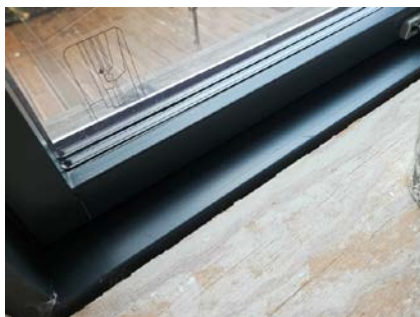
- Det er påvist avvik rundt innsettsdetaljer.

Når vannbord er utført uten beslag, vil trevirket trekke vann noe som fører til at forventet levetid blir forkortet.

- Det bør gjøres tiltak for å lukke avviket.

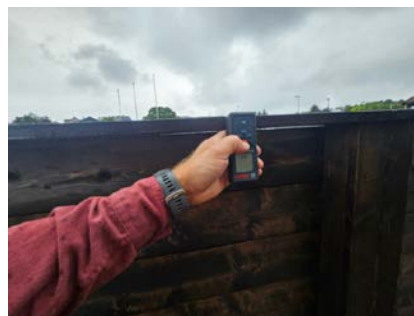
Rekkverk er målt til ca. 93cm.

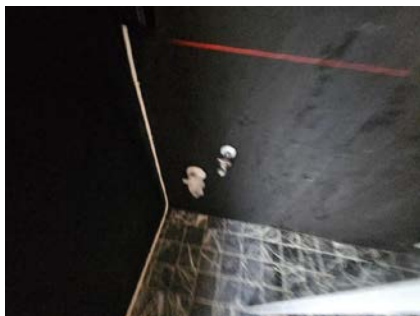
- Dersom våtromsplatene ikke er montert fagmessig, kan dette medføre utettheter som øker risikoen for fuktinntrengning bak platene. Over tid kan dette føre til oppfukning av tilstøtende konstruksjoner, noe som kan resultere i råteskader, muggvekst og eventuelle lekkasjer.

Plater må utføres etter monterings anvisning for å hindre oppsvelling av materialer og videre inntrengning av fukt i bakenforliggende konstruksjoner.

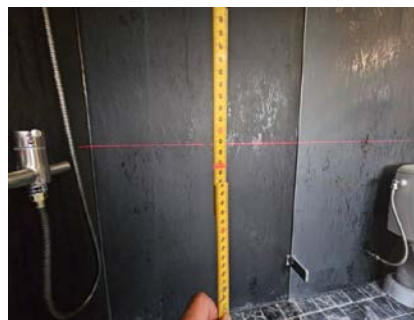
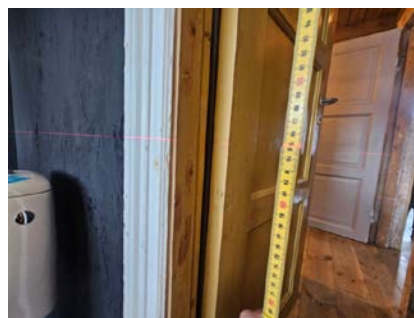
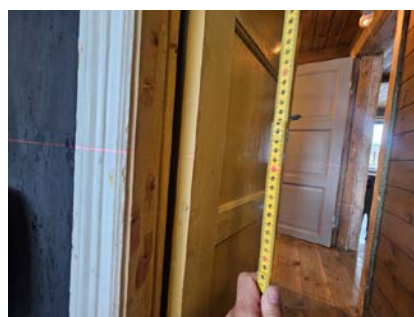
HOVEDETASJE > BAD

- Det er påvist at noen fliser har bom (hulrom under).
- Det er påvist avvik i krav til høydeforskjell/fall-løsning på våtrommet.

- Til tross for avviket i fall/høydeforskjell til sluk, vil gulvet fortsatt kunne lede vann mot sluket, men med redusert effektivitet. Dette kan potensielt øke risikoen for vannansamling i enkelte områder av badet.
- Selv om bom eller hull i fliser ikke alltid er et umiddelbart problem, bør det overvåkes nøye før eventuell utvikling i sprekker i flisfuger e.l. oppstår. Dette må en foreta tiltak for, for å begrense utviklingen.

Avviket gir grunnlag for at konstruksjonen overvåkes jevnlig. Som minste tiltak er dørterskelen hevet for å ivareta anbefalingen om en høyde forskjell fra topp terskel til topp sluk på minimum 25 mm. Skal konstruksjonen oppnå TG 0 eller TG 1 må avviket utbedres. Bom under flisene kan føre til løse eller sprukne fliser. Avviket gir derfor grunnlag for at overflaten overvåkes jevnlig. Skal konstruksjonen få TG 0 eller 1 må avviket utbedres.

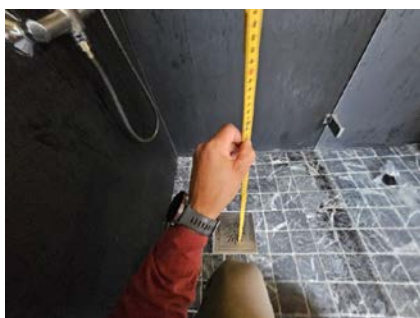
## HOVEDETASJE > BAD

- Det må innhentes dokumentasjon. Manglende membran/tettesjikt medfører risiko for lekkasjer og fukt i konstruksjonen.

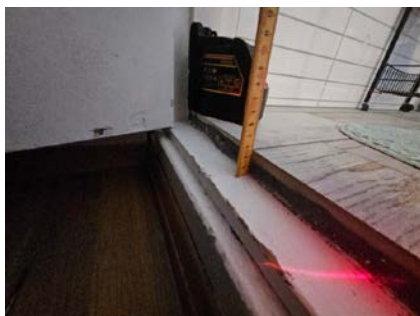
## UNDERETASJE > BAD

- Det er påvist at noen fliser har bom (hulrom under).
- Det er påvist avvik i fallforhold til sluk i forhold til krav i forskrift på byggetidspunktet.
- Krav til fall (høydeforskjell) er ikke oppfylt, men det er fall til sluk.

- Hovedkonsekvensen av utilstrekkelig høydeforskjell er økt risiko for at vann kan trenge ut av våtrommet og inn i tilstøtende rom. Dette kan føre til fuktskader i tiliggende konstruksjoner.
- Til tross for avviket i fall/høydeforskjell til sluk, vil gulvet fortsatt kunne lede vann mot sluket, men med redusert effektivitet. Dette kan potensielt øke risikoen for vannansamling i enkelte områder av badet.
- Et bad med manglende/ redusert fall til sluk blir mindre funksjonelt og sikkert for brukeren. Dette kan medføre stående vann på gulvet, vann som ikke ledes effektivt til sluket, økt risiko for at vann renner ut av rommet og redusert sklisikkerhet på gulvet.

Bom under flisene kan føre til løse eller sprukne fliser. Avviket gir derfor grunnlag for at overflaten overvåkes jevnlig. Skal konstruksjonen få TG 0 eller 1 må avviket utbedres.

Dør terskelen er utført under badegulvet og vil ikke hindre eventuelt lekkasjevann i å renne ut fra badet.

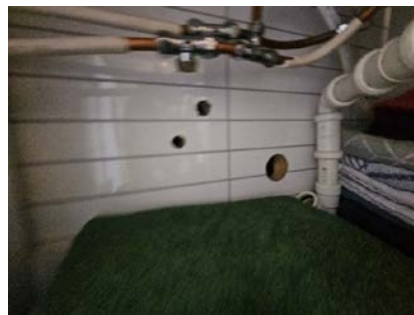
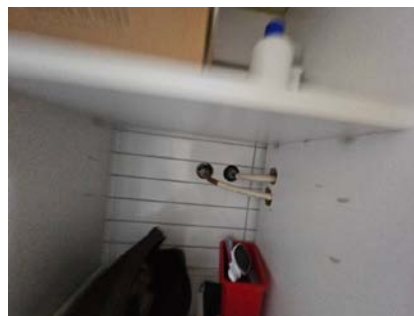
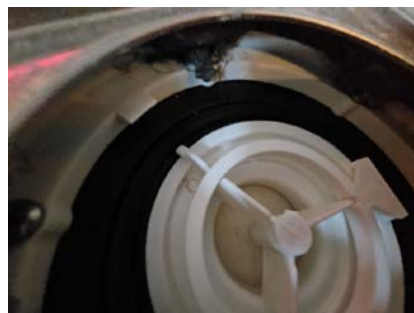
## UNDERETASJE > BAD

- Det er påvist mangelfull/feil utførelse rundt rørgjennomføringer e.l. som gir fare for fukt i konstruksjonen i våtsone.
- Membran kan ikke konstateres (ikke synlig og det foreligger heller ikke dokumentasjon).

- Løsningen/utførelsen rundt rørgjennomføringer gir fare for fukt inn i konstruksjoner.
- Konsekvensen er at det kan oppstå fuktskader i konstruksjonen bak overflatematerialet. Vann kan trenge inn gjennom utette rørgjennomføringer og forårsake fuktskader ved fukttilførsel gjennom enten bruksvann eller lekkasjevann.
- Det må innhentes dokumentasjon. Manglende membran/tettesjikt medfører risiko for lekkasjer og fukt i konstruksjonen.

Ved eventuell lekkasje eller kondens på vannrør vil det være fare for at vann trenger inn i konstruksjonen.

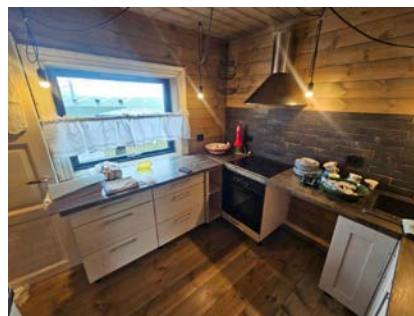
## HOVEDETASJE > KJØKKEN

- Det er ikke montert komfyrvakt i kjøkkenet som er krav på dette kjøkkenet ut ifra alder.
- Det er ikke påvist tegn på at det er montert lekkasjedeteksjon ved oppvaskmaskin/oppvaskkum, dette er et krav på kjøkkenet ut ifra alder.

- Komfyrvakt må monteres.
- Det bør monteres lekkasjedeteksjon ved oppvaskmaskin/oppvaskkum.
