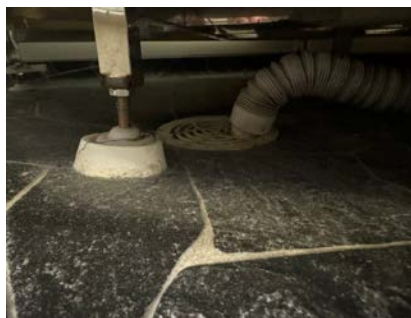
TG 1 Sluk, membran og tettesjikt

Vinylbelegg er klemt ned i sluk.
