Mildevegen 84, 5259 HJELLESTAD

Befaringsdato: 03.04.2024

Tilstandsrapport

ENEBOLIG MED LEILIGHET

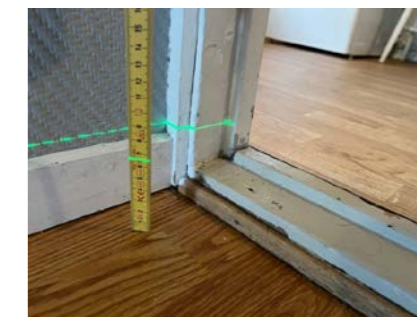
Skjevheter registrert i gang 2. etasje.

- For å få tilstandsgrad 0 eller 1 må høydeforskjeller rettes opp. Ytterligere undersøkelser må foretas for å få kartlagt omfanget for utbedring.

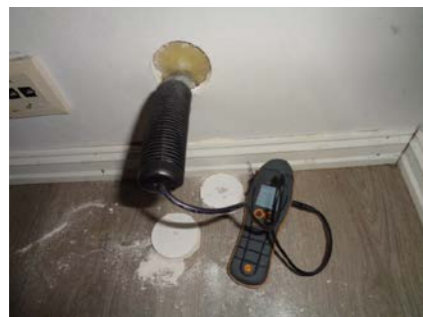
Fuktmåling i stue

Gulvet har plater og har parkett. Veggene har plater og panel. Hulltaking er foretatt uten å påvise unormale forhold. Hulltaking er foretatt i stue og hobbyrom. Fuktkvotemåling (vekt%) i konstruksjonen ble målt til 14. Det er synlig dampspærre og isolasjon i konstruksjonen. Dette kan være risikokonstruksjoner og bør kontrolleres over tid. Innvendig inforing av grunnmur er generelt å regne som en risikokonstruksjon med hensyn til eventuell fukttransport i konstruksjon. Ved hulltaking er det bare en mindre del av konstruksjonen man får kontrollert, det er derfor ingen garanti mot avvik i området.

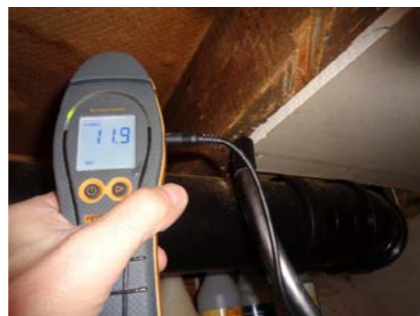
Fuktmåling utført fra kjellerrom

Hulltaking utført fra kjellerrom mot dusjsone i bad. Det ble ikke avdekket fukt eller andre negative symptomer i kontrollert område. Ved hulltaking er det bare en mindre del av konstruksjonen som kontrolleres, det er derfor ingen garanti mot eventuelle avvik i området.

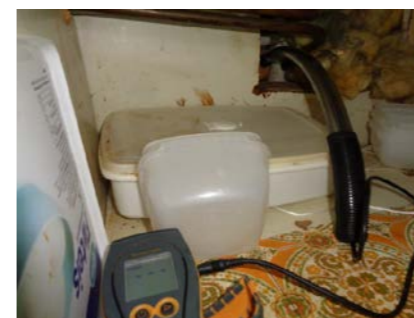
Fuktmåling utført i fra kjøkken

Hulltaking utført i kjøkken inn mot dusjsone i bad. Det ble ikke avdekket fukt eller andre negative symptomer i kontrollert område. Ved hulltaking er det bare en mindre del av konstruksjonen som kontrolleres, det er derfor ingen garanti mot eventuelle avvik i området.

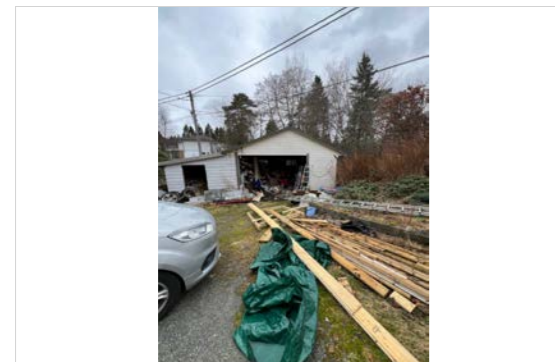
Garasjen er oppført i betong- og trekonstruksjoner. Saltak. Trekket med takplater. Liggende og stående malt trekledning. Tresperr. Garasjen mangler port. Det lekker fra yttertaket. Bør skiftes dette både på lager og i garasjen.

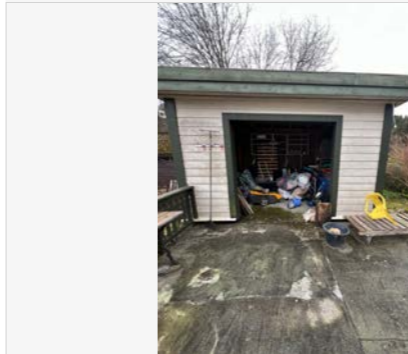
Uthus oppført i trekonstruksjoner. Tresperr med takplater. Liggende malt trekledning. Innsatt 2 vinduer. Åpent uthus. Noe fuktmerker i sutaksplater i uthus.
