Gjengstøveien 1163, 7206 HELLANDSJØEN

**Fritidseiendom pent beliggende i  
rolige og naturskjønne omgivelser  
i Gjengstøa/Hellandsjøen |  
Båtplass | Flott uteområde**

Tilstandsrapport .....36

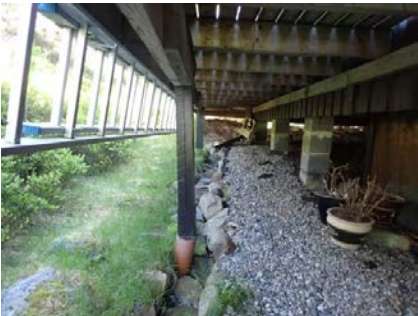
### 6.2 Balkong, terrasse, platting

| Registreres noe skjevheter i et søylepunkt på nordvest enden av fritidsboligen, øvrige søylepunkt har ingen vesentlige skjevheter. Slik det framstår på befaringsdagen så vurderes forholdet og ikke være av konstruksjonsmessig betydning. Det anbefales allikevel å holde forholdet under oppsikt for å se om det er under utvikling eller er stabilt. | |

Skjev pilar/søylepunkt.

| Rekkverkshøyden er målt til 90 cm. Dette er lavere enn dagens forskriftskrav på 100 cm, men tilfredsstiller krav på oppføringstidspunktet. Ingen tiltak er påkrevd. Det er avvik, åpning mellom liggende rekkverksbord er over 20 mm og gir muligheter for klatring. Videre så registreres det noen skjevheter i en pilar/fundamentering mot nordvest siden. | |

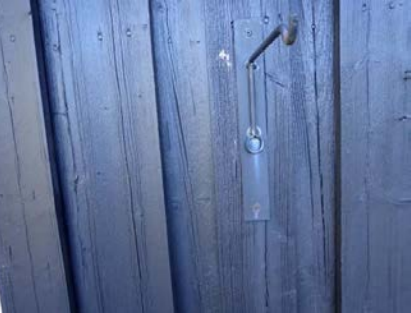
6.5 Yttervegger

Eksempel på værslit og oppsprukket kledning.

| Kledningen er stedvis værslitt og oppsprukket. Deler av kledning over vinduer er etablert helt ned til vannbrett med påfølgende fare for nedfukting og skader over tid. Det er ikke registrert bruk av musetetting mellom kledning og veggkonstruksjon. Utover aldriingsmessig slitasje og manglende musetetting ble det ikke registrert vesentlige avvik. | |

| Det anbefales å etablere musetetting bak kledning. Det kan med fordel etableres en spalte mellom panel og vannbrett for å unngå nedfukting av treverk. | |

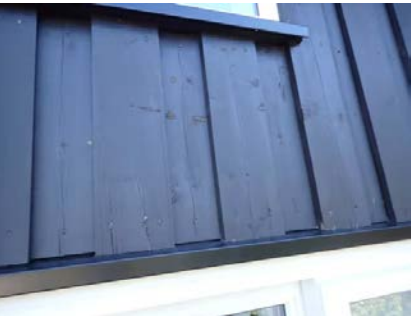
Deler av panel er ført helt ned til vannbrett og kan føre til nedfukting av panel og skader over tid. Dette er over tilbygd del over heve skyvedør

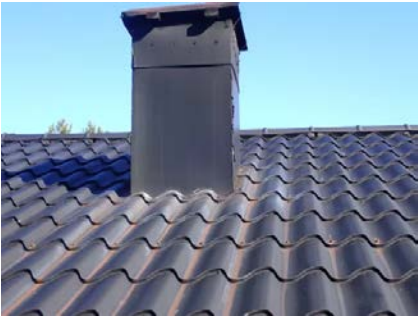
6.9 Taktekking

Rustdannelser/slitasje på beslag/takhatt.

| Det er observert rustdannelse på taktekking av metallplater og beslag/takhat som vil redusere levetiden. Metallplater med underlagspapp og lekter har passert 25 år og tettheten i tiden som kommer er usikker. | |

| Det ble ikke registrert behov for tiltak men på grunn av alder og registrerte avvik kan det oppstå skader/lekkasjer. Det må påregnes tiltak/utskifting i tiden som kommer. | |

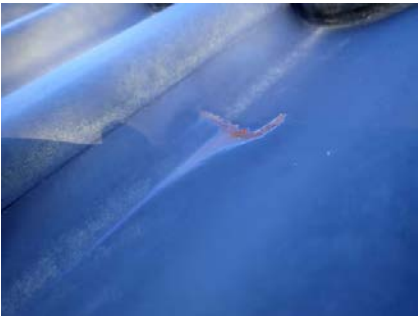
Eksempel på rustdannelser i taktekking.

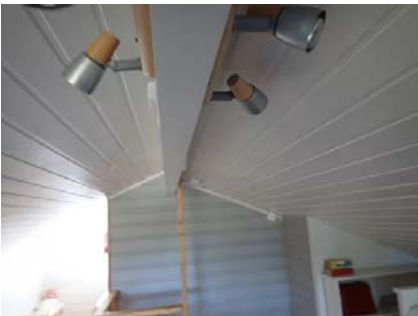
## 6.12 Ildsted/Skorstein

Pipe er innkledd på hems/loft.

| Det er rust i beslag rundt pipa. Pipa er innkledd på hems. | |
| Tilstandsgrad 2 er satt med bakgrunn i innkledd pipe på loft og rustdannelse på pipebeslag. | |

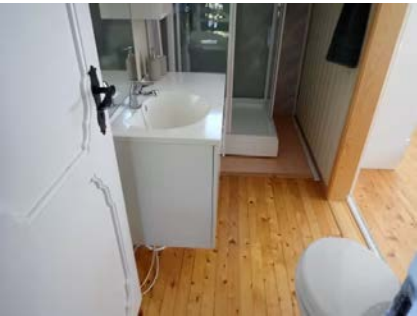
6.22 Øvrig: Bad

På grunn av utførelse/materialvalg og manglende sluk tilfredstiller rommet ikke dagens krav til våtrom. Dette gjelder blant annet utett overgang gulv/vegg og manglende sluk i rommet. Direkte fuktbelastning på gulv og vegger må unngås.

Tilstandsgrad 3 er satt med bakgrunn at badet ikke tilfredstiller referansenivået i rapporten. Det er fare for skade på tiliggende konstruksjoner ved en eventuell lekkasje.

Bad med manglende tettesjikt og sluk i tilknytning rommet.
