Tolsrødveien 21, 3158 ANDEBU

Tilstandsrapport

Enebolig
Tolsrødveien 21, 3158 ANDEBU
SANDEFJORD kommune
gnr. 257, bnr. 38

Befaringsdato: 04.11.2024 Rapportdato: 04.11.2024 Oppdragsnr.: 21248-1248 Referansenummer: PS5082

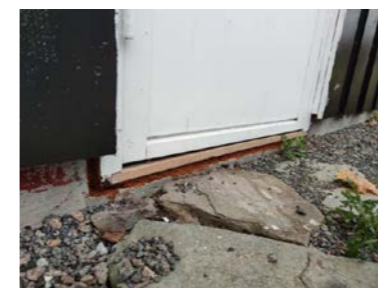
Fritt eksponert byggsaum under terrassedør.

Tidspunkt for utskifting av terrassedør i stue nærmer seg. Det må monteres beslag og tettes under terrassedør i innredet rom.

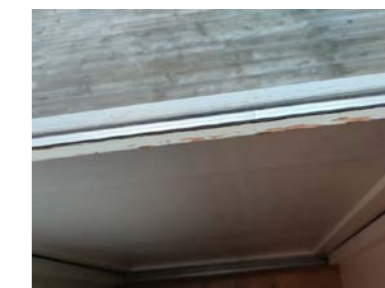
Det er avvik: Terrassedør i stue bærer preg av elde og slitasje og har passert mer enn halvparten av forventet levetid.

Slitte overflater til terrassedør.

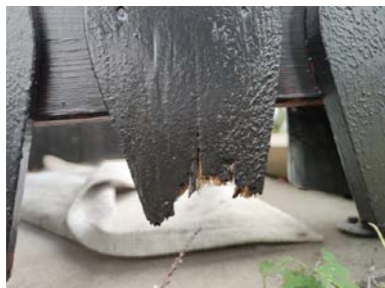
Det er avvik: Det er råte i bunn av rekkverksbord.

Råte i rekkverk.

Råteskadet rekkverksbord må skiftes.

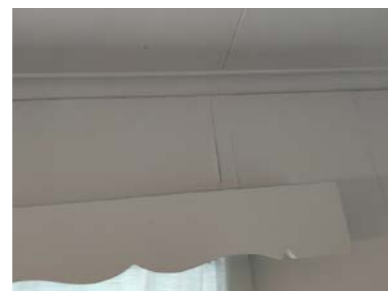
Gulv har en del slitasje i stue og noe fuktmerker i gulv foran kjøleskap.
Tapet løsner stedvis i skjøter.

Løs tapet i stue.

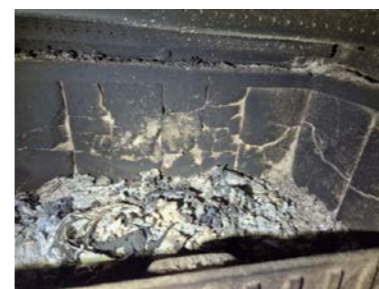
- Det er påvist sprekker i ildfast stein inne i ovnen.

Sprekker i ildfast stein inne i ovnen.

- Skadet stein i ovnen må skiftes ut for å lukke avviket.

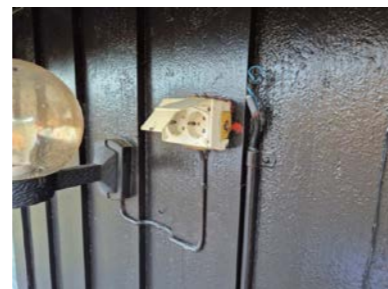
Deksel lukker ikke og ledning ikke festet.

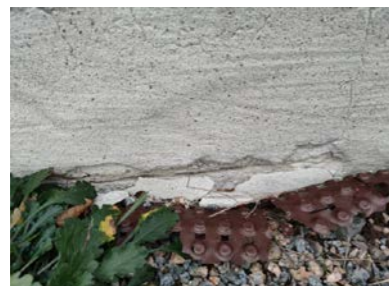
Grunnmuren har sprekkdannelser.

Noe løss puss

Sprekker må tettes og observeres over tid.

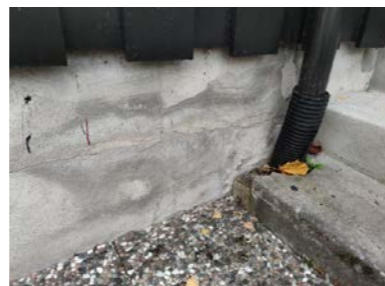
Noen sprekker ved inngangsparti.
