Løkkeveien 2, 3158 ANDEBU

**Flott enebolig i Høyjord med god planløsning, 2 soverom, nytt bad og kjøkken i 2021 - Barnevennlig og populært nabolag.**

Befaringsdato: 13.11.2025

Rapportdato: 21.11.2025

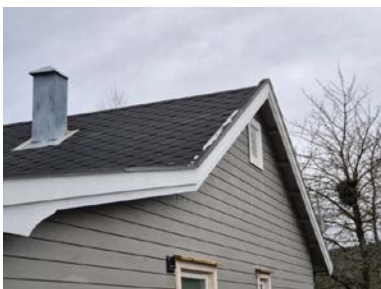
Avvik: Det er ikke tilfredsstillende bortledning av vann fra taknedløp ved grunnmur. Mer enn halvparten av forventet brukstid er passert på nedløpsrør, israftbeslag og pipe/luftehattbeslag. Noe avflassing av israftbeslag.

Avflasket israftbeslag.

Det bør etableres et system for bortledning av vann fra taknedløp ved grunnmur for å unngå fuktskader på bygningskonstruksjonen. Utskifting av beslag, takrenner og nedløp bør vurderes å skiftes ut, da mer enn halvparten av forventet brukstid er passert og det er registrert avflassing på israftbeslag.

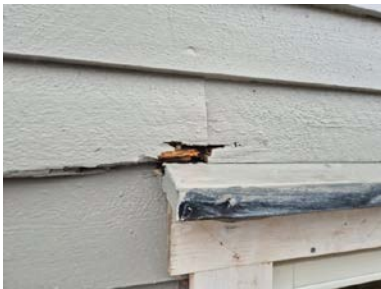
På vegger med eldre kledningsbord er det spredte råteskader, og det er ingen lufting i nedre del mot grunnmur.

Råteskader i kledning.

Kledningen er av slik alder og tilstand at omkledning må påregnes over tid, og ved slik oppgradering anbefales samtidig etterisolering, luftespalte og korrekt utførte vannbrettbeslag rundt vinduer.

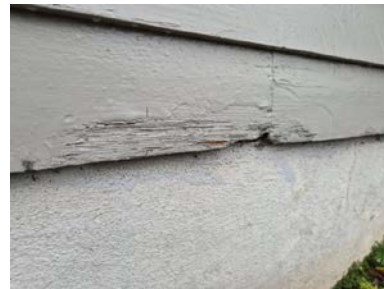
Råteskader i kledning.

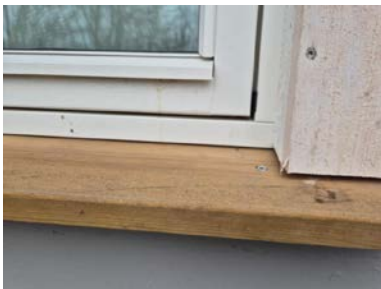
Det mangler beslag i underkant og stedvis i overkant av vinduer. Dette medfører økt risiko for fuktopptak og skader på karm.

Mangler beslag på vannbrett.

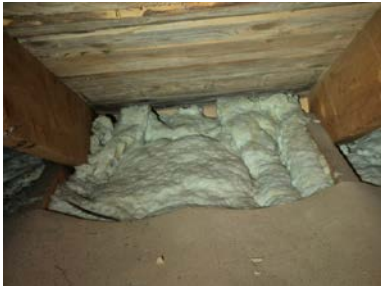
Det er fuktskjolder på undertaket, men ingen unormal fukt er målt på befarngen.

Fuktskjoldene er mest sannsynlig av eldre dato før ny takteking. Tilstand på undertak bør jevnlig holdes under oppsyn.

Ingen luft i nedre del.

Lufting i nedre del av konstruksjonen bør forbedres for å redusere risikoen for kondensskader i konstruksjonen.

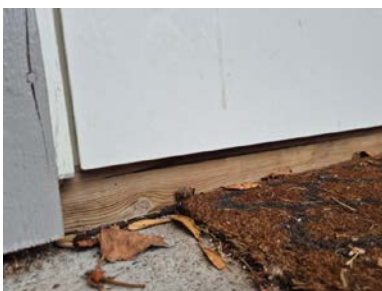
Knekt terskel og manglende beslag i underkant.

Ytterdøren bør utbedres ved å skifte ut knekt terskel og montere beslag i underkant.  
Kjellerdøren bør skiftes for å unngå trekk, varmetap og økt risiko for skadedyr inn i kjeller.

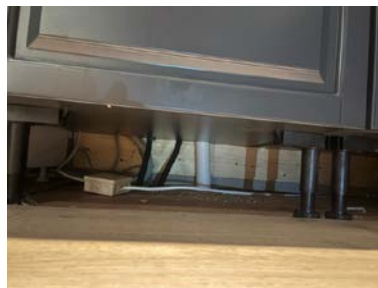
Ledning under kjøkkenbenk ikke festet.
