Landerudvegen 967, 3624 LYNGDAL I NUMEDAL

**Meget flott og "ny" hytte med en meget usjenert og barnevennlig beliggenhet - Båtplass - Utsikt - Garasje**

# Tilstandsrapport

## FRITIDSBOLIG

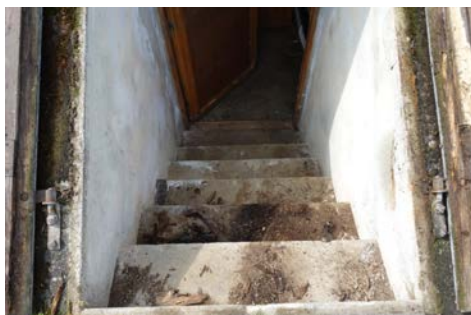
## TG 3 Andre utvendige forhold

Kjellerlem utvendig er i trevirke.

- Det er avvik:

Lage ny kjellerlem.

Kostnadsestimat: Under 10 000

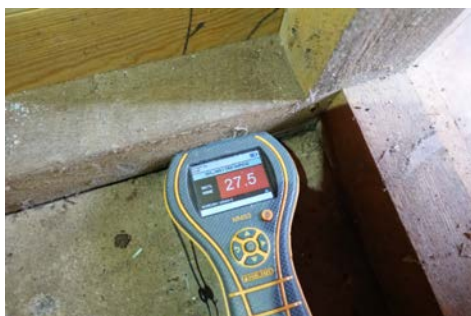
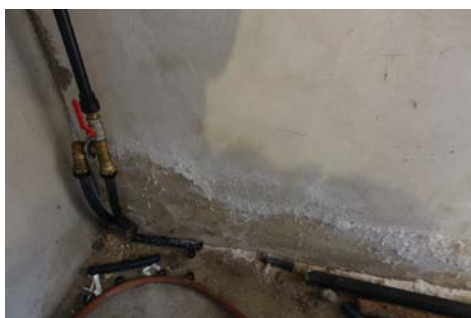
- Det er påvist indikasjoner på noe fuktgjennomtrenging i kjellergulv.
- Det er påvist indikasjoner på noe fuktgjennomtrenging inn i kjellermur.

Det er gjennom målinger påvist høyt fuktnivå i trevegger i underetg./kjeller.

- Det påviste fuktnivå gir grunn til å overvåke konstruksjonen jevnlig for å se utvikling over tid, og eventuelt foreta tiltak for å unngå fuktskader.

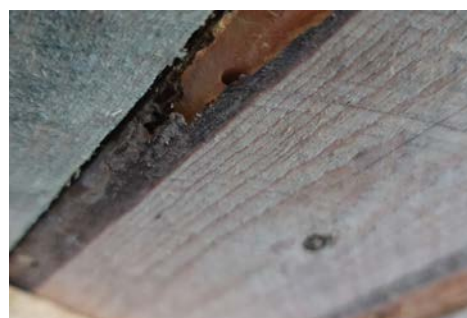
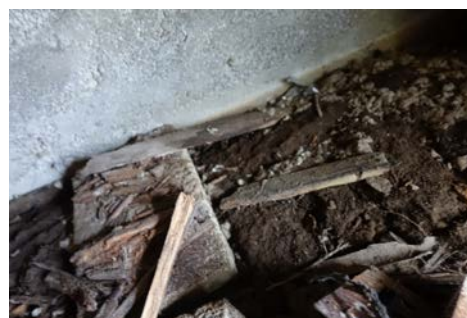
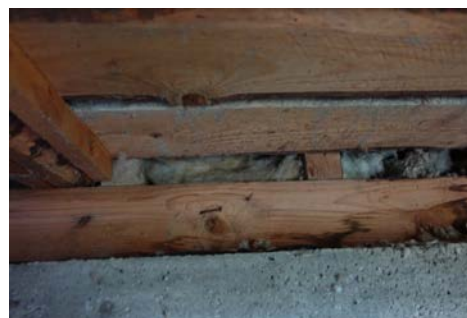
## ! TG 3 Kryp kjeller

Bygningen har krypkjeller under trebjelkelag og stubbegulv.  
Hele krypkjelleren er ikke tilgjengelig.

- Det er ikke adgang til deler av krypkjelleren. Kryp kjeller er kun vurdert i tilgjengelige deler. Kryp kjeller regnes for å være en risikokonstruksjon som er utsatt for fukt- og råteskader i bunnsvill, trebjelkelaget og andre tilstøtende konstruksjoner, på grunn av fuktighet fra grunnen og kondensering ved temperaturforskjeller. Selv om det ikke er avdekket tegn på skader, betyr ikke dette nødvendigvis at det ikke foreligger skader i eller i forbindelse med krypkjelleren.
- Det er registrert symptom på skadedyr.
- Organiske materialer lagret i krypkjeller er råteskadet.

Det registreres tegn til at det har vært skadedyr i stubbegulv, det er ingen synlige skadedyr der nå så dette kan være gammelt.

Det er fuktig på bakken.

- Vær oppmerksom på denne risikoen, overvåk tilstanden og undersøk dette nærmere, helst med hjelp av en fagkyndig.
- Konstruksjonene må sikres mot råte, sopp og skadedyr.
- Alt av organiske materialer må fjernes.

Det bør kontrolleres om det er skadedyr i stubbegulv nå.

Det bør gjøres tiltak for å få vekk fuktigheten i grunn.

**Kostnadsestimat: Under 10 000**

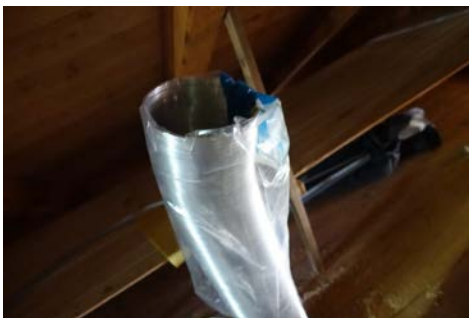
#### TG 2 Vannledninger

#### Vurdering av avvik:

- Det er avvik:
- Det mangler tettemuffer i enden av varerør på rør-i-rør-system.
- Rørkursene på rør-i-rør systemet på vannledninger er ikke merket.

Samlestokker er ikke montert i et rørskap, men direkte i taket. ved en lekkasje kan det oppstå skader på trevirke.

Det anbefales å montere samlestokker i et rørskap.

Det anbefales å etablere membran på gulvet på dette rommet. Et annen tiltak vil være å montere lekkasje sikring på gulvet her, slik at vanntilførselen kuttes ved en eventuell lekkasje.

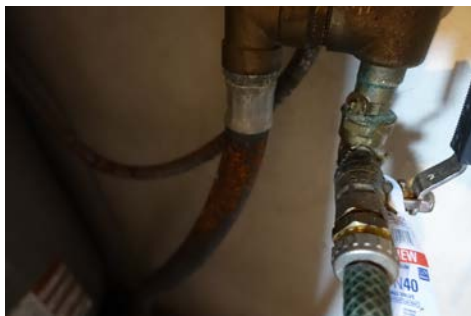
- Mer enn halvparten av forventet brukstid på VVS-installasjoner er oppbrukt.
- Det er avvik:

Det registreres noe rust på slangen til trykktanken.

Fjerne rust eller skifte slange.

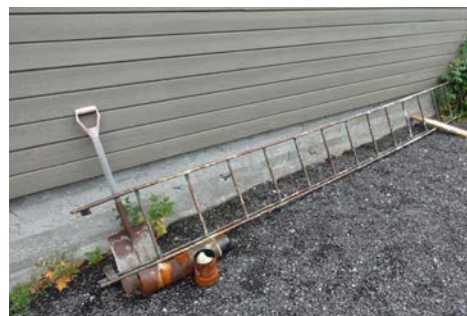
### ❗ TG 2 Fuktsikring og drenering

- Det mangler, eller på grunn av alder er det sannsynlig at det mangler, utvendig fuktsikring av grunnmuren ved kjeller/underetasje.
- Mer enn halvparten av forventet levetid på drenering er overskredet.

- Fuktsikring av muren må etableres inkl. klemlist.
- Det må gjennomføres ytterligere undersøkelser.
- Tiltak for redrenering rundt boligen kan ikke utelukkes.
- Overvåk tilstanden jevnlig. For å få tilstandsgrad 0 eller 1 må dreneringen skiftes ut, men tidspunktet for når dette er nødvendig er vanskelig å si noe om. Bruken av underetg/kjeller vil og være avgjørende.
