Solhellinga 31A, 2315 HAMAR

**HAMAR VEST**

# DITT NYE HJEM?

# Solhellinga 31 A 2315 HAMAR

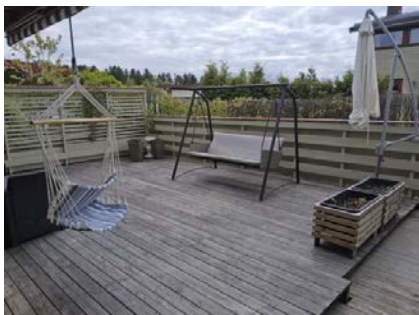
Oversiktsbilde terrasse.

For å lukke avviket må høyden på rekkverket heves til dagens krav på 100 cm.

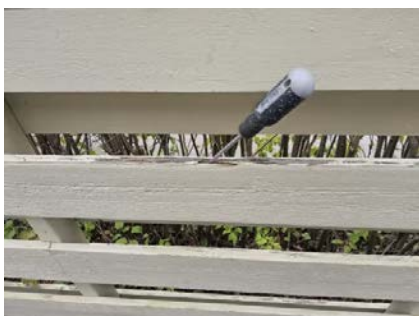
Terrasse med tilhørende rekkverk har synlige symptomer på slitasje/elde og det registreres råteskader i rekkverket.

Det registreres enkelte råteskader i rekkverket.

Råteskadet trevirke må skiftes og overflatebehandling må påregnes.

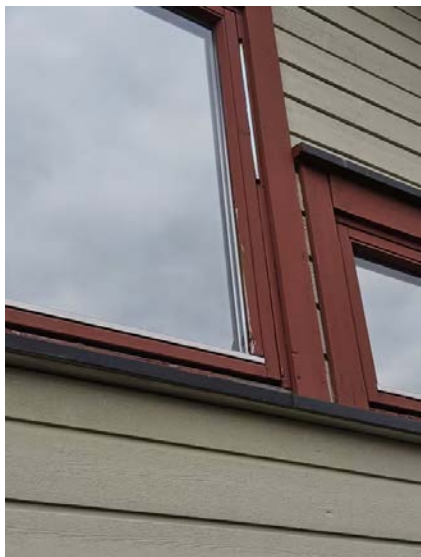
Værslitt karm.

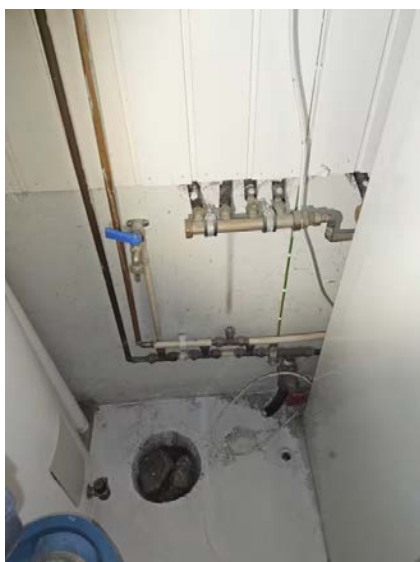
Deler av vannrørene er fra byggeåret, og har nådd en alder som tilsier at skader / lekkasjer kan oppstå. Innvendig stoppekran er ikke funksjonstestet grunnet høy alder/tilstand. Konsekvens er usikker restlevetid/funksjon.

Hovedstoppekran er plassert i kjelleretasje.

Det ble ikke registrert behov for tiltak, men med tanke på alder kan skader plutselig oppstå på vannrør av eldre årgang. Ved eventuelle oppgraderinger av våtrom/kjøkken vil det være hensiktsmessig å skifte vannrør og hovedstoppekran.
