**Salgsobjekt:** Enebolig  
**Eierform:** Eiet  
**Byggeår:** 2002  
**BRA-i/BRA Total** 152/292 kvm  
**Tomtstr.:** 3590 m<sup>2</sup>  
**Soverom:** 4  
**Gnr./bnr.** Gnr. 96, bnr. 26  
**Oppdragsnr.:** 1201250060

# Lys og åpen enebolig med over 3,5 mål tomt og fin utsikt! Vannbåren varme. 4 soverom, 2 bad m.m.

Befaringsdato: 29.07.2025

Rapportdato: 01.08.2025

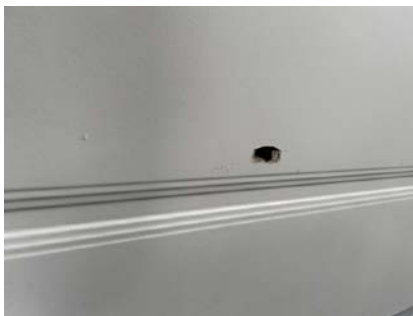
- Karmene i dører er værslitte utvendig og det er sprekker i trevirket.
- Liten skade i ytterdør ut fra 2. etasje.

Skade i ytterdør 2. etasje.

- Det må foretas lokal utbedring.
- Andre tiltak:
- Det må påregnes noe vedlikehold og at enkelte dører må skiftes ut.
