# Lys og åpen enebolig med over 3,5 mål tomt og fin utsikt! Vannbåren varme. 4 soverom, 2 bad m.m.

Befaringsdato: 29.07.2025

Rapportdato: 01.08.2025

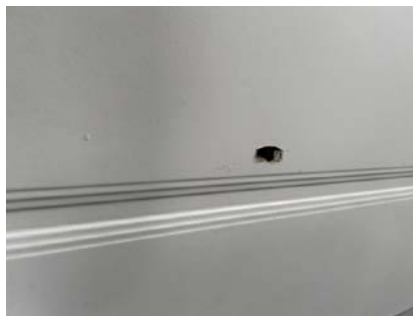
- Liten skade i ytterdør ut fra 2. etasje.

Skade i ytterdør 2. etasje.

- Det må foretas lokal utbedring.
- Andre tiltak:
- Det må påregnes noe vedlikehold og at enkelte dører må skiftes ut.

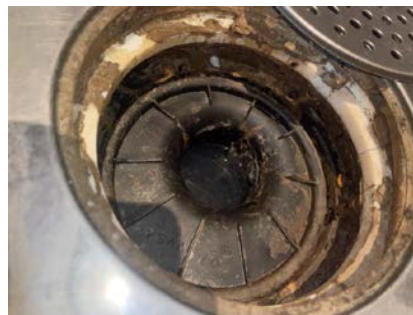
- Det er påvist mangelfull/feil utførelse rundt rørgjennomføringer e.l. som gir fare for fukt i konstruksjonen i våtsone.
- Det er påvist tegn på utettheter på våtrommet.
- Mer enn halvparten av forventet brukstid er passert på membranløsningen.

Plater ned mot gulv har svelling/flasser maling. (tegn på fuktskade)

- Overvåk tilstanden jevnlig. For å få tilstandsgrad 0 eller 1 må tettesjiktet skiftes ut, men tidspunktet for når dette er nødvendig er vanskelig å si noe om.

Grunnet registrerte avvik under kontrollpunkt 'Overflater gulv' anbefales det å montere dusjkabinett med dirkete avløp til sluk som et midlertidig tiltak.

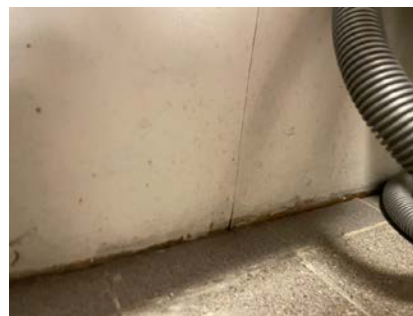
Synlig fuktmerker i plater ned mot gulv.
