# Lys og åpen enebolig med over 3,5 mål tomt og fin utsikt! Vannbåren varme.

# Om Tyinvegen 3787

Befaringsdato: 29.07.2025

Rapportdato: 01.08.2025

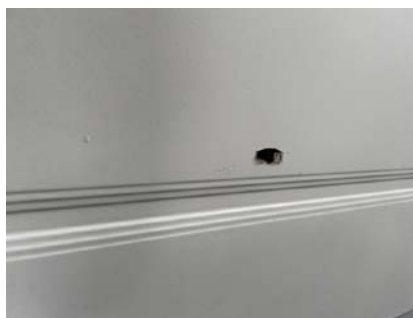
- Liten skade i ytterdør ut fra 2. etasje.

Skade i ytterdør 2. etasje.

- Det må foretas lokal utbedring.
- Andre tiltak:
- Det må påregnes noe vedlikehold og at enkelte dører må skiftes ut.

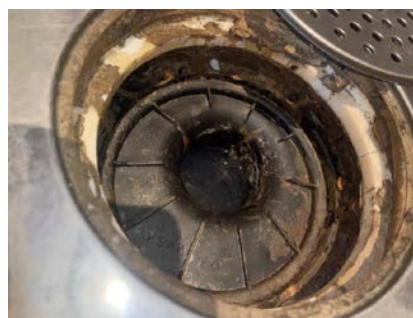
- Det er påvist mangelfull/feil utførelse rundt rørgjennomføringer e.l. som gir fare for fukt i konstruksjonen i våtsone.
- Det er påvist tegn på utettheter på våtrommet.
- Mer enn halvparten av forventet brukstid er passert på membranløsningen.

- Overvåk tilstanden jevnlig. For å få tilstandsgrad 0 eller 1 må tettesjiktet skiftes ut, men tidspunktet for når dette er nødvendig er vanskelig å si noe om.

Grunnet registrerte avvik under kontrollpunkt 'Overflater gulv' anbefales det å montere dusjkabinett med dirkede avløp til sluk som et midlertidig tiltak.

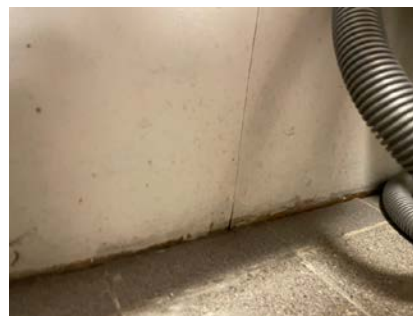
Plater ned mot gulv har svelling/flasser maling. (tegn på fuktskade)

Synlig fuktmerker i plater ned mot gulv.
