aktiv.

Kari Trestakkvegen 8, 5538 HAUGESUND

**Sjarmerende enebolig | Attraktivt  
boligområde | Solrik terrasse og  
hage |**

Befaringsdato: 30.05.2025

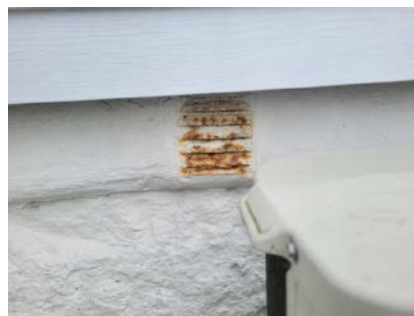
Det ble også registrert en del rustdannelse på utvendige ventilbeslag.

Rustdannelse.

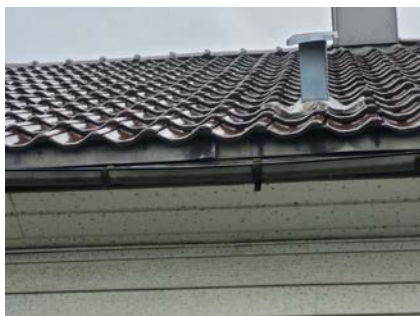
Deformerte takrenner og innfestninger vil på sikt svikt og vil miste sin funksjon.

Deformert takrenne.

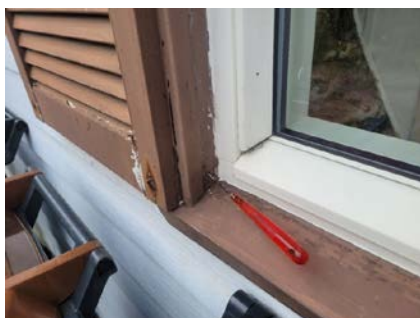
Råtedannelse vil øke i omfang og kan føre til lekkasjer.

Råte i innfestning til metallkledning.

Det anbefales ytterligere undersøkelser for å bekrefte eller avkrefte om konstruksjonene bak metallkledningen har råteskader.

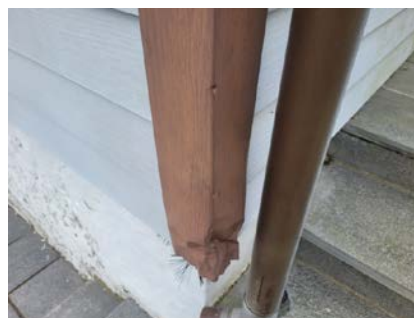
Det ble også registrert en skade på hjørne av bygningen.

Skade på hjørne.

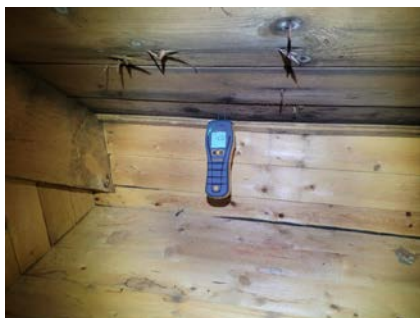
Det ble også registrert en del misfarging på undertaket. Det ble målt for fukt uten utslag ved befaring.

Misfarging. Fuktmåling.

Kjøper oppfordres til å holde jevnlig oppsyn med misfargingen og gjøre tiltak om den skulle endre seg.

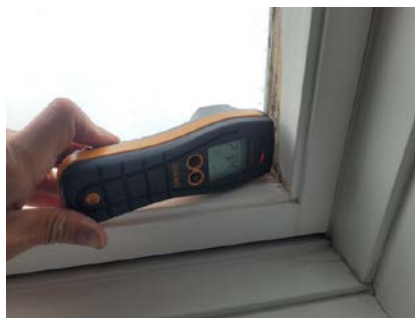
Forhøyet fuktnivå takvindu.

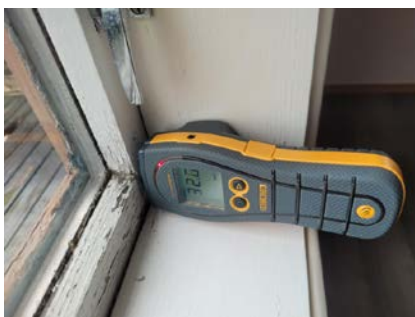
Forhøyet fuktnivå.

Det ble også registrert forhøyet fuktnivå i takvinduer og fuktmerker.

Råtedannelse og de andre registrerte avvik vil på sikt føre til funksjonssvikt og lekkasjer.

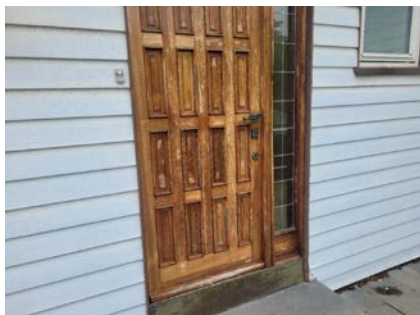
Det er ikke registrert vesentlige skader på entredøren, men grunnet alder og normal slitasje settes tilstandsgrad 2. Utskifting bør vurderes på sikt.

Inngangsdør.

Det anbefales å gjøre justeringer på døren.

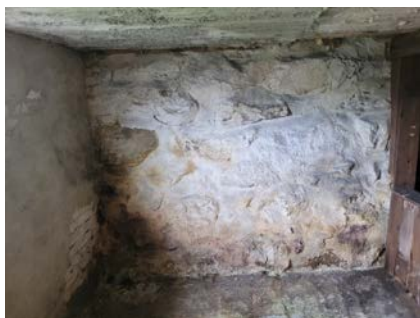
Det ble registrert en del fuktighet i kjelleren. Dette kan ansees som normalt med tanke på alder og byggemåte.

Ved vedvarende fuktighet i en kjeller med betongkonstruksjoner kan det over tid oppstå misfarging, kalkutslag og soppvekst.

Misfarging og fuktighet.

Kjøper oppfordres til å holde jevnlig oppsyn med kjelleren og dersom fuktutviklingen tiltar, bør nødvendige tiltak vurderes og iverksettes.  
Bruken av kjelleren vil avgjøre tiltaket.

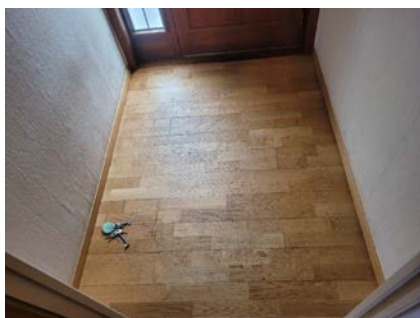
Ingen umiddelbar konsekvens.  
Avviket er estetisk.

Gulv i vindfang.

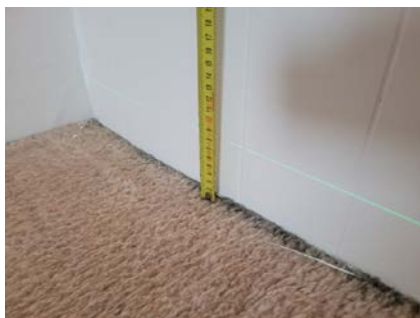
- Målt høydeforskjell på over 30 mm gjennom hele rommet.
- Tilstandsgrad 3 gis med bakgrunn i standardens krav til godkjente måleavvik.

- 33mm høydeavvik i soverom mot sør.

Skjevhet i etasjeskiller kan føre til utfordringer med innredning og møblering, samt at høydeavvik kan føre til problemer med gulvbelegg, spesielt harde materialer som fliser eller parkett, som krever en jevn overflate.

Høydeavvik.

Kostnadsestimatet innebærer oppretting med lekter og plater, og inneholder ikke ferdig overflate.

**Kostnadsestimat: 10 000 - 50 000**

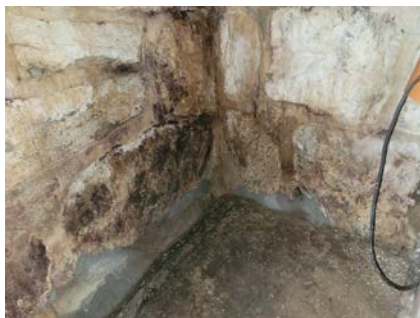
Dette er en grovkjeller med synlig fukt og andre tegn på fuktgjennomslag (kalkutslag og misfarging).

Ved vedvarende fuktighet i en kjeller med betongkonstruksjoner kan det over tid oppstå misfarging, kalkutslag og soppevekst. Sprekken kan indikere pågående setninger og bør undersøkes.

Fuktgjennomslag.

Kjøper oppfordres til å holde jevnlig oppsyn med kjelleren og dersom fuktutviklingen tiltar, bør nødvendige tiltak vurderes og iverksettes. Bruken av kjelleren vil avgjøre tiltaket. Det anbefales ytterligere undersøkelser angående spreken i drageren.

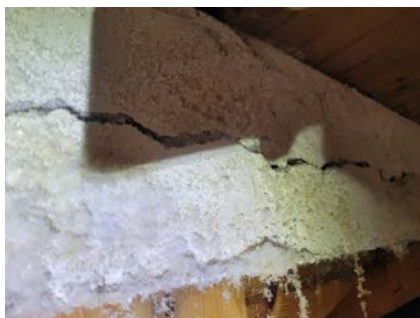
Det ble også registrert en større sprekk i en betongdrager.

Sprekk i betongdrager og kalkutslag.

Kostnadsestimatet innebærer undersøkelser vedrørende betongdrageren.

**Kostnadsestimat: Under 10 000**

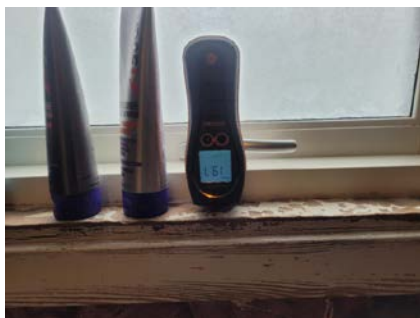
- Vindu i dusj med fuktskader.
- Svertesopp i dusj.
- Ingen tetting rundt rørgjennomføringer i dusj.
- Sprukket servant.
- Uviss funksjon på varmekabler.
- Misfarging på gulvbelegg.

En må forvente generell oppgradering av våtrommet for at våtrommet skal tåle en normal bruk etter dagens krav (tett våtsone). En samlet TG 3 for rommet er satt med bakgrunn i alder, manglende tetthet i våtsonen på rommet, og de registrerte avvik.

Fuktskader på vindu.

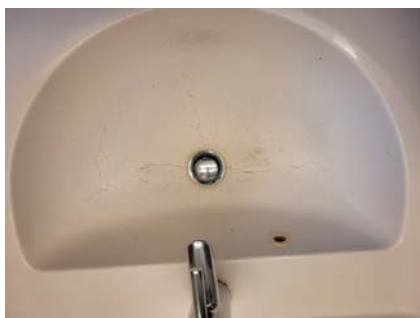
Sprekk i servant.

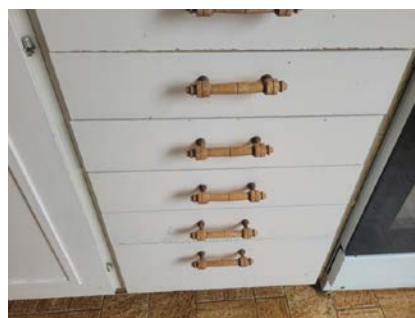
Ingen umiddelbar konsekvens.

Avviket er estetisk.

Slitasje.

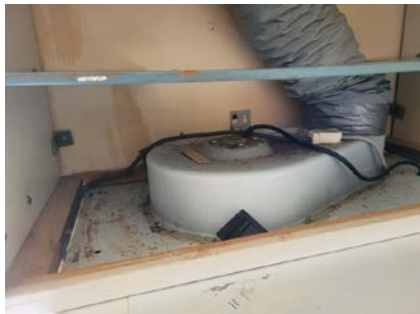
Rustdannelse kan medføre redusert levetid på ventilatoren.

Ventilator.

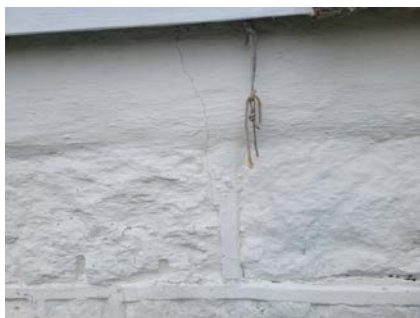
Men på sikt kan sprekken utvide seg og øke i omfang.

Rissdannelser.
