Kari Trestakkvegen 8, 5538 HAUGESUND

**Sjarmerende enebolig | Attraktivt  
boligområde | Solrik terrasse og  
hage |**

| Tilstandsrapport ..... | 42 |

Rapportdato: 17.06.2025

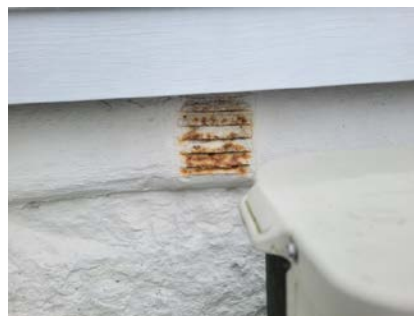
Det ble også registrert en del rustdannelse på utvendige ventilbeslag.

Rustdannelse.

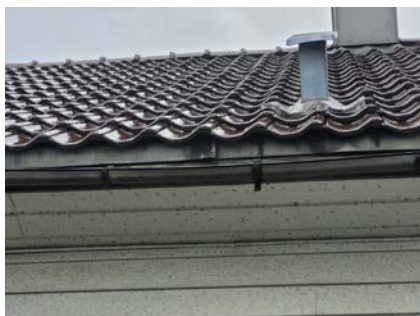
Deformerte takrenner og innfestninger vil på sikt svikt og vil miste sin funksjon.

Deformert takrenne.

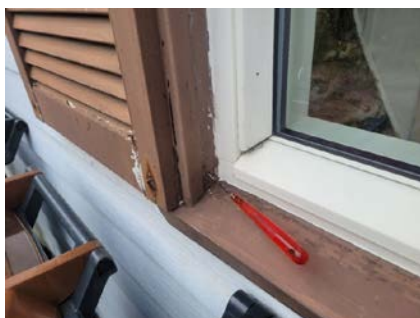
Råtedannelse vil øke i omfang og kan føre til lekkasjer.

Råte i innfestning til metallkledning.

Det anbefales ytterligere undersøkelser for å bekrefte eller avkrefte om konstruksjonene bak metallkledningen har råteskader.

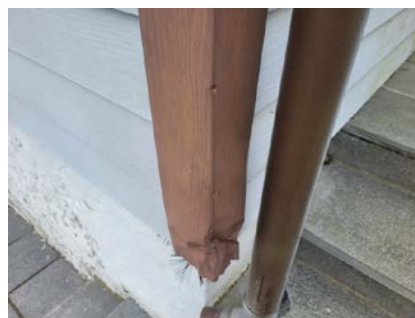
Det ble også registrert en skade på hjørne av bygningen.

Skade på hjørne.

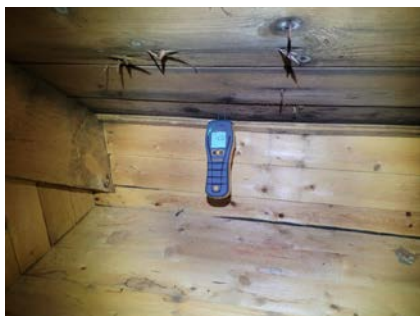
Det ble også registrert en del misfarging på undertaket. Det ble målt for fukt uten utslag ved befarings.

Misfarging. Fuktmåling.

Kjøper oppfordres til å holde jevnlig oppsyn med misfarging og gjøre tiltak om den skulle endre seg.

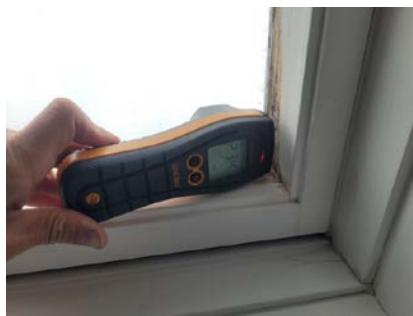
Forhøyet fuktnivå takvindu.

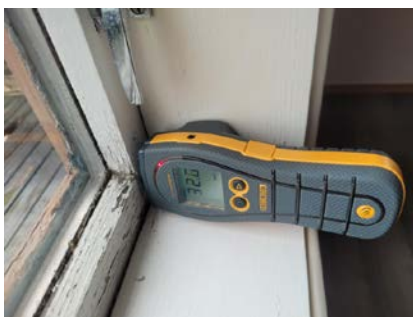
Det ble også registrert forhøyet fuktnivå i takvinduer og fuktmerker.

Råtedannelse og de andre registrerte avvik vil på sikt føre til funksjonssvikt og lekkasjer.

Forhøyet fuktnivå.

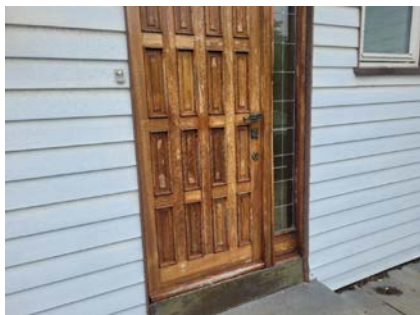
Det er ikke registrert vesentlige skader på entredøren, men grunnet alder og normal slitasje settes tilstandsgrad 2. Utskifting bør vurderes på sikt.

Inngangsdør.

Det anbefales å gjøre justeringer på døren.

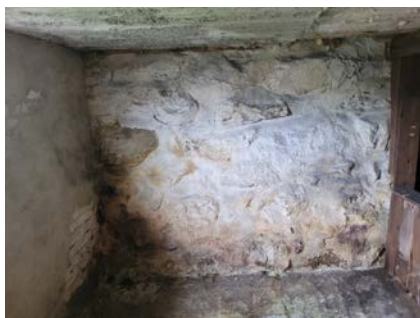
Det ble registrert en del fuktighet i kjelleren. Dette kan ansees som normalt med tanke på alder og byggemåte.

Ved vedvarende fuktighet i en kjeller med betongkonstruksjoner kan det over tid oppstå misfarging, kalkutslag og soppvekst.

Misfarging og fuktighet.

Kjøper oppfordres til å holde jevnlig oppsyn med kjelleren og dersom fuktutviklingen tiltar, bør nødvendige tiltak vurderes og iverksettes.  
Bruken av kjelleren vil avgjøre tiltaket.

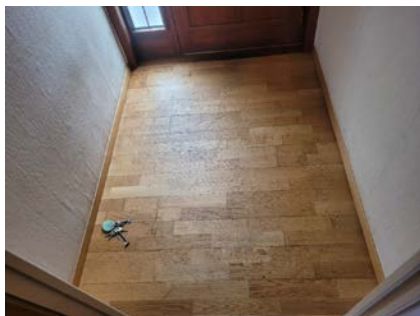
Avviket er estetisk.

Gulv i vindfang.

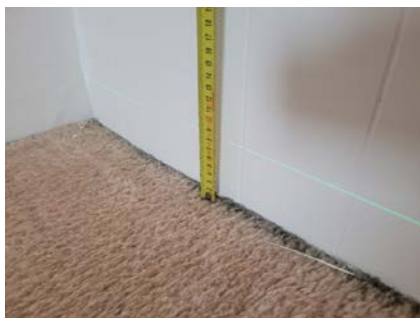
- Målt høydeforskjell på over 30 mm gjennom hele rommet. Tilstandsgrad 3 gis med bakgrunn i standardens krav til godkjente måleavvik.

- 33mm høydeavvik i soverom mot sør.

Høydeavvik.

Kostnadsestimatet innebærer oppretting med lekter og plater, og inneholder ikke ferdig overflate.

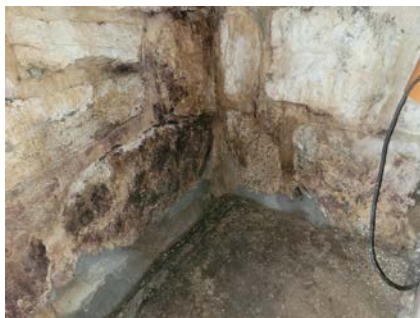
Dette er en grovkjeller med synlig fukt og andre tegn på fuktgjennomslag (kalkutslag og misfarging).

Ved vedvarende fuktighet i en kjeller med betongkonstruksjoner kan det over tid oppstå misfarging, kalkutslag og soppevekst. Sprekken kan indikere pågående setninger og bør undersøkes.

Fuktgjennomslag.

Kjøper oppfordres til å holde jevnlig oppsyn med kjelleren og dersom fuktutviklingen tiltar, bør nødvendige tiltak vurderes og iverksettes. Bruken av kjelleren vil avgjøre tiltaket. Det anbefales ytterligere undersøkelser angående spreken i drageren.

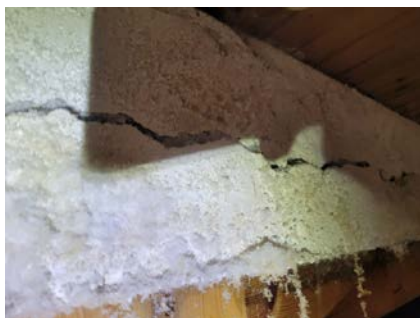
Det ble også registrert en større sprekk i en betongdrager.

Sprekk i betongdrager og kalkutslag.

Kostnadsestimatet innebærer undersøkelser vedrørende betongdrageren.

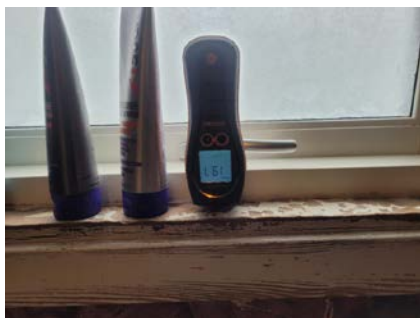
- Vindu i dusj med fuktskader.
- Svertesopp i dusj.
- Ingen tetting rundt rørgjennomføringer i dusj.
- Sprukket servant.
- Uviss funksjon på varmekabler.
- Misfarging på gulvbelegg.

En må forvente generell oppgradering av våtrommet for at våtrommet skal tåle en normal bruk etter dagens krav (tett våtsone). En samlet TG 3 for rommet er satt med bakgrunn i alder, manglende tetthet i våtsonen på rommet, og de registrerte avvik.

Fuktskader på vindu.

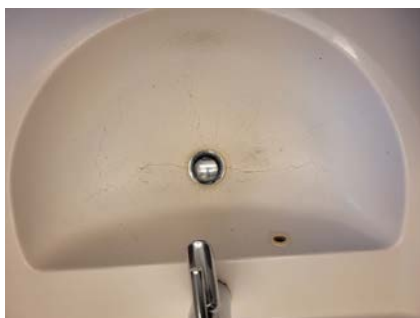
Sprekk i servant.

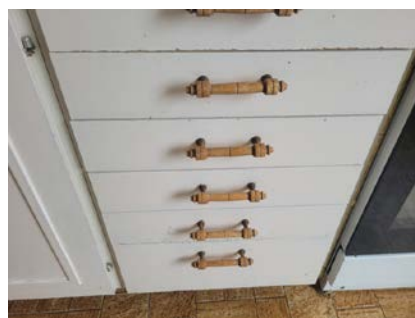
Avviket er estetisk.

Slitasje.

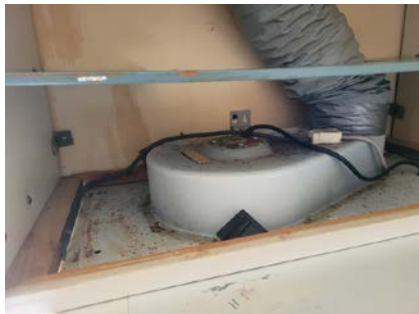
Rustdannelse kan medføre redusert levetid på ventilatoren.

Ventilator.

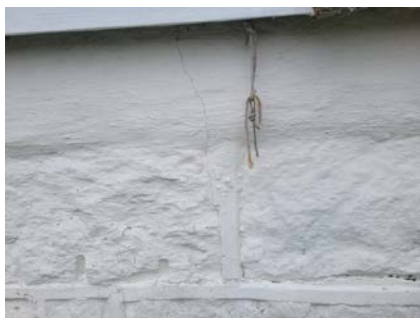
Men på sikt kan sprekken utvide seg og øke i omfang.

Rissdannelser.
