Prost Krag's veg 3, 2080 EIDSVOLL

Unik og innholdsrik enebolig i sentrum m/ sjel | Hybel | Solrik veranda m/nydelig utsikt | 2 garasjer | Vannb.gulvvarme

Befaringsdato: 13.04.2026

Rapportdato: 17.04.2026

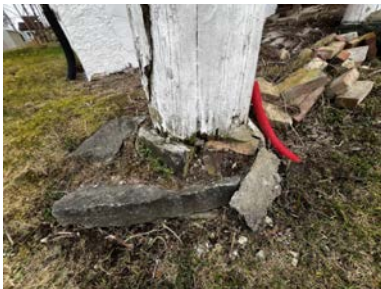
Påvist råteskader i søyler, søyler står plassert på terreng/ stein uten kapillærbrytende sjikt. Bærebjelker er skjøtet ufagmessig.

Råtekade søyle

Skjøting bjelke

Råteskadde søyler må skiftes ut/ utbedres, og nye søyler bør monteres på kapillærbrytende sjikt for å hindre fuktopptak fra grunnen. Dersom tiltak ikke utføres, vil det være risiko for videre råteutvikling, svekket bæreevne og i verste fall sammenbrudd av terrassen.
