Prost Krag's veg 3, 2080 EIDSVOLL

Unik og innholdsrik enebolig i sentrum m/ sjel | Hybel | Solrik veranda m/nydelig utsikt | 2 garasjer | Vannb.gulvvarme

Befaringsdato: 13.04.2026

Rapportdato: 17.04.2026

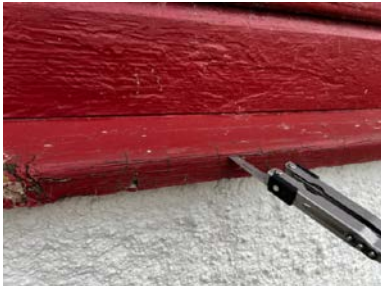
Påvist spredte råteskader, bl.a. i nederste bord på fasade mot nord (over inngang til kjeller).

Råte i nedre bord

Konsekvensen av manglende tiltak er økt risiko for ytterligere råteskader, redusert levetid på fasaden og mulighet for skadedyr å komme inn i konstruksjonen.

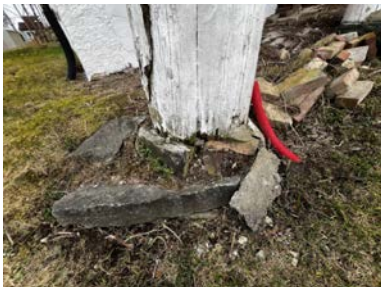
Påvist råteskader i søyler, søyler står plassert på terreng/ stein uten kapillærbrytende sjikt. Bærebjelker er skjøtet ufagmessig.

Råtekade søyle

Skjøting bjelke

Råteskadde søyler må skiftes ut/ utbedres, og nye søyler bør monteres på kapillærbrytende sjikt for å hindre fuktopptak fra grunnen. Dersom tiltak ikke utføres, vil det være risiko for videre råteutvikling, svekket bæreevne og i verste fall sammenbrudd av terrassen.

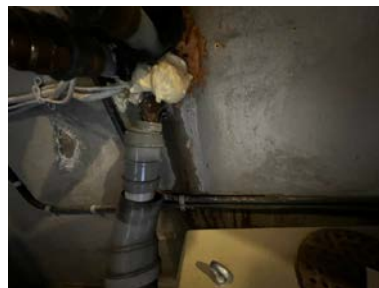
Påvist lekkasje i grunnmur ved gjennomføring av rør fra varmepumpe.

Lekkasje/ fukt gjennomføring i mur

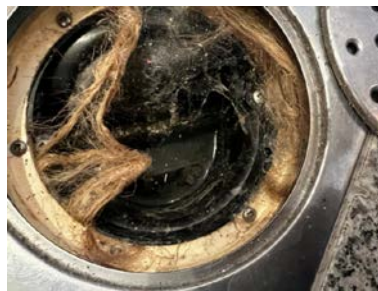
Sluk med hamp i under klemring
