Jektveien 5, 7120 LEKSVIK

**Innholdsrik enebolig med gode  
solforhold | Dobbeltparasje med  
elbil-lader | Sjøutsikt og sentral  
beliggenhet**

Befaringsdato: 19.02.2026

Rapportdato: 27.02.2026

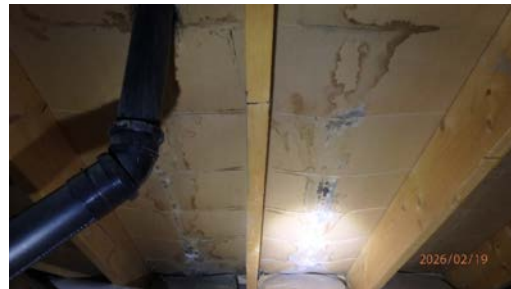
På kaldloft over bad, gang og soverom i 1.etg registreres det enkelte flakker i gulv og undertak, spesielt ved raftkasse. Dette er spesielt i ett område over bad. Forholdet indikerer damplekkasje fra våtrom som stiger opp å treffer kaldsone på kaldloft og kondenserer/ rimer.

Fuktflekker i undertak.

- Det må gjøres nærmere undersøkelser.
- Etablering av dampsperre må påregnes for å lukke avviket.

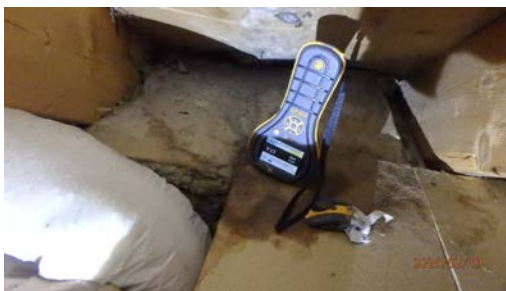
Fuktflekker i undertak

Fuktmåling viser noe forhøyede verdier.

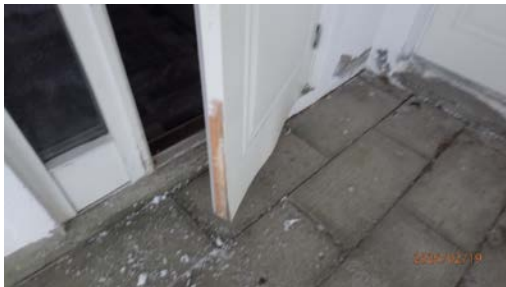
- Det er påvist dør(er) med fukt/råteskader.
- Ytterdør har fuktskader.

Ytterdør må skiftes for å lukke avvik.

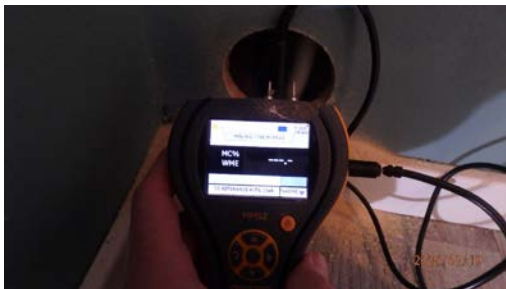
Hulltaking er foretatt uten å påvise unormale forhold. Fuktkvotemåling (vekt%) i konstruksjonen ble målt til under 7. Hulltaking er foretatt ved/i Soverom.

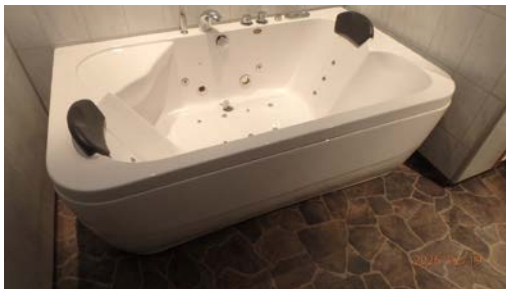
Sluk er plassert under badekar.

- Det er viktig å merke seg at levetiden til en membran varierer basert på kvalitet, installasjon og bruk. Eldre membraner kan bli sprø og sprekke opp, noe som fører til at de mister sin vanntettende funksjon. Dette kan resultere i vannlekkasjer gjennom vegger og gulv og fuktskader.
- Konsekvensen er at det kan oppstå fuktskader i konstruksjonen bak overflatematerialet. Vann kan trenge inn gjennom utette rørgjennomføringer og forårsake fuktskader ved fukttilførsel gjennom enten bruksvann eller lekkasjevann.
- Overvåk tilstanden jevnlig. For å få tilstandsgrad 0 eller 1 må slukløsningen skiftes ut og sannsynligvis må også membransjiktet skiftes/utbedres. Det er imidlertid vanskelig å si noe om tidspunktet for når dette er nødvendig.

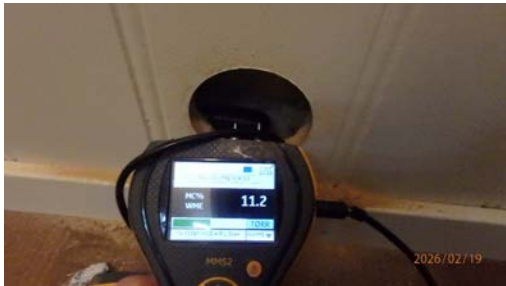
Hulltaking er foretatt uten å påvise unormale forhold. Fuktkvotemåling (vekt%) i konstruksjonen ble målt til 11. Hulltaking er foretatt ved/i Bod.

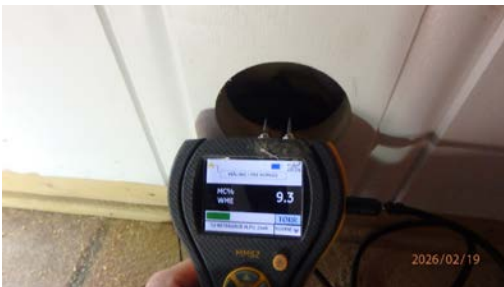
Hulltaking er foretatt uten å påvise unormale forhold. Hulltaking er foretatt ved/i gang. Fuktkvotemåling (vekt%) i konstruksjonen ble målt til 9.
