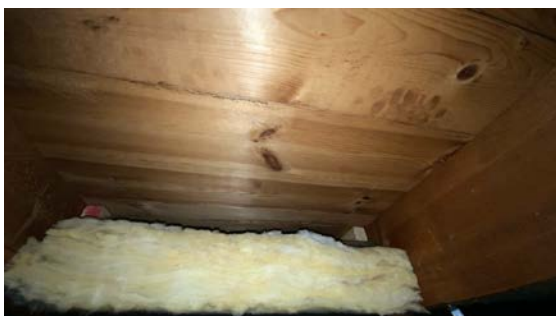
Synlige luftespalter på undertak.

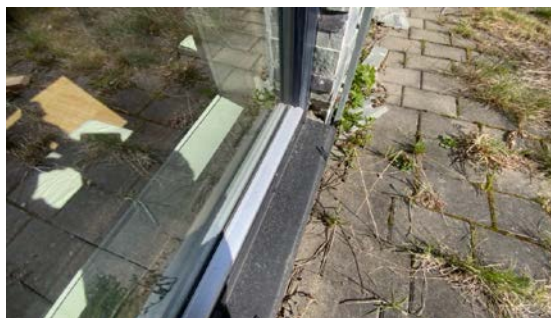
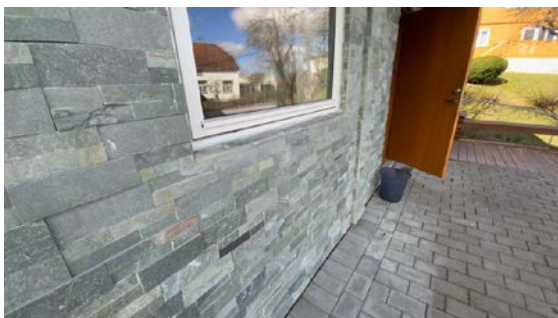
Vindusblikk på kjellervinduer bør utbedres på sikt.

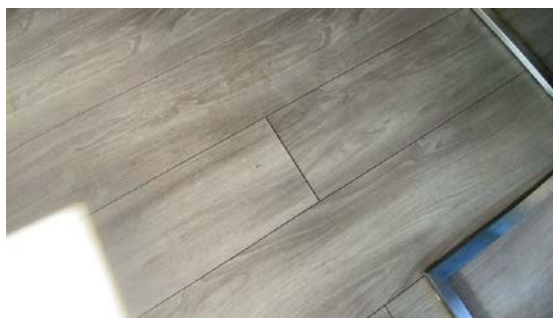
Svellet laminat.

- Overflater må utbedres eller skiftes.

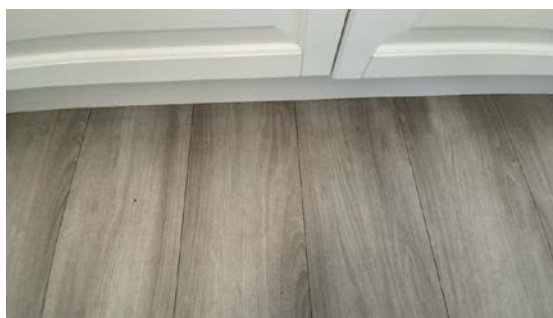
Knirk i laminat.

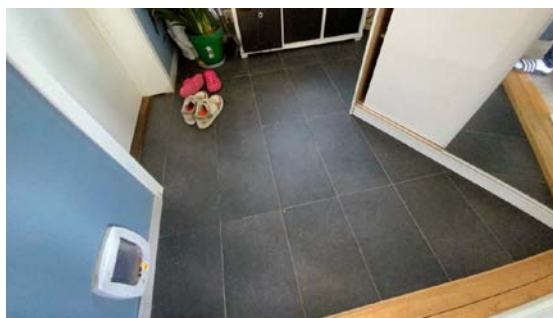
Bomflis i entré. Løse flisfuger.

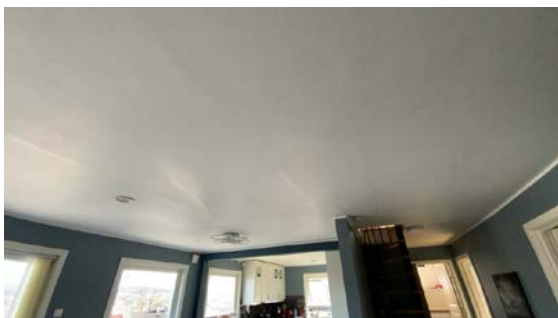
Skjolder på veggoverganger i stue.

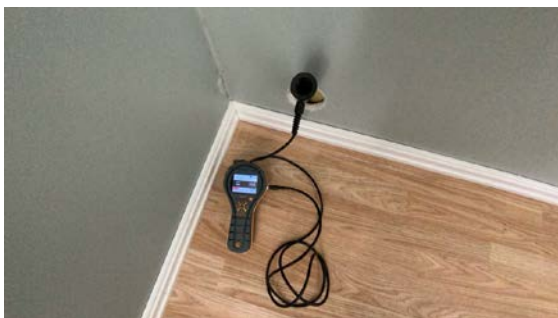
Rom under terreng: Gulvet har laminat. Veggene har plater. Hulltaking er foretatt og det er påvist avvik i konstruksjonen. Hulltaking er foretatt ved/i Soverom. Fuktquotemåling (vekt%) i konstruksjonen ble målt til 32.

Utført hulltaking på rom under terreng.

Alle innredet og utført overflater bør fjernes i samsvar med etablering av ny drenering før videre innredninger av kjelleren. Ved innredning av overflater før ny drenering er opparbeidet kan dette føre til skader på konstruksjoner og redusert innneklima samt økt risiko for muggsopp m.m.

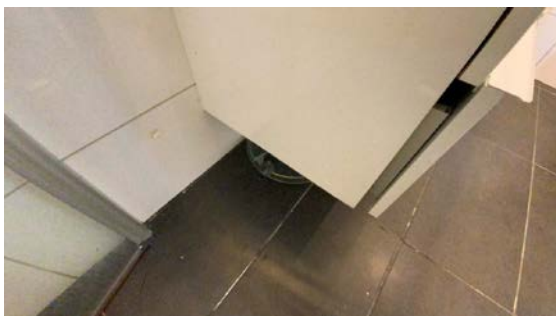
Det er påvist skader på innredning.

- Det må gjøres tiltak for å lukke avviket.
- Lokal utbedring må utføres.

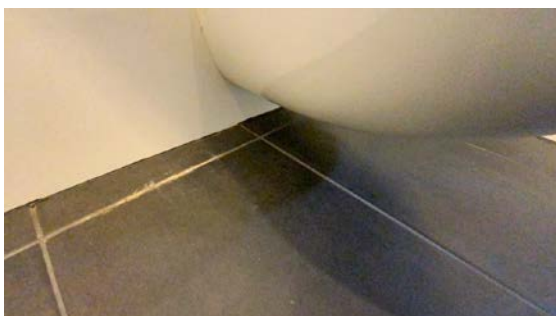
Lekkasjespalte på innebygget sisterner bør opparbeides.

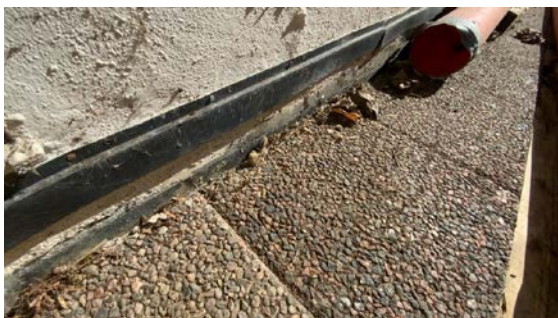
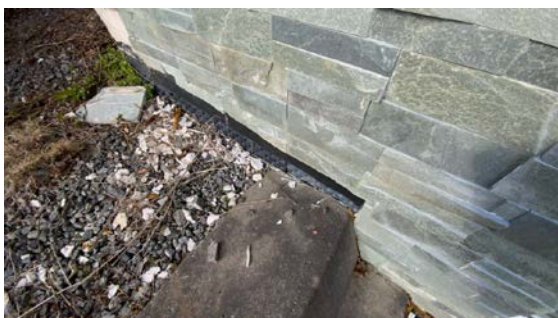
- Mer enn halvparten av forventet levetid på drenering er overskredet. Fuktsikring har sklidd ned der klemlist har løsnet på topp.

Kontroll av drenering/fuktsikring.

- Tiltak for redrenering rundt boligen kan ikke utelukkes.
- Overvåk tilstanden jevnlig. For å få tilstandsgrad 0 eller 1 må dreneringen skiftes ut, men tidspunktet for når dette er nødvendig er vanskelig å si noe om.
- Det bør gjøres lokale tiltak.
