Toppagrenda 119, 2646 GÅLÅ

**Koselig fjellhytte med  
panoramautsikt over Gålåvatnet –  
solrik tomt, nær alpinanlegg,  
skiløyper og turterreng.**

# Tilstandsrapport

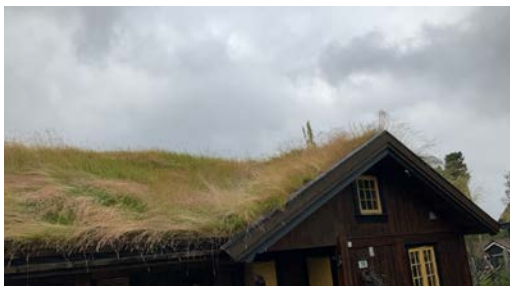
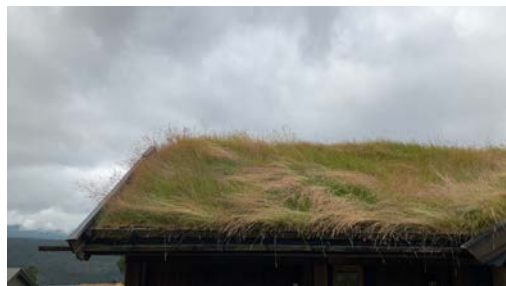
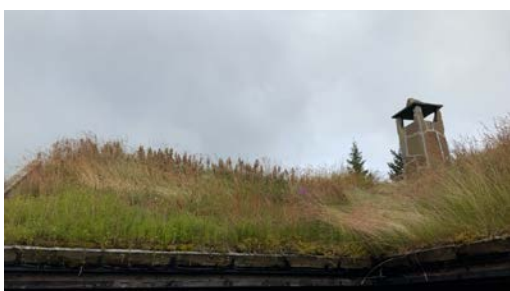
- Det er avvik:
- Råteskadet treverk i vindski er registrert.
- Takrenne har lekkasje/skader enkelte steder.
- Torvholdsstokker har begynnende fuktskader.
- Takvann ledes ikke kontrollert ned fra takrenne og kledningen og berørte konstruksjoner utsettes for unødvendig høy fuktbelastning som igjen kan føre til fuktskader.

- Tiltak:
- Råteskadet treverk må skiftes ut. Råteskadet treverk fører til at vindskiene mister sin styrke og stabilitet. Dette kan gjøre taket og omgivelsene mer utsatt for skader, spesielt under kraftig vind eller snøfall.
- Takrenne/nedløp eller deler av denne bør skiftes/vedlikeholdes.
- Utettheter i utvendige renner må utbedres.
- Vedlikehold/utskiftninger av torvholdsstokker må påregnes.

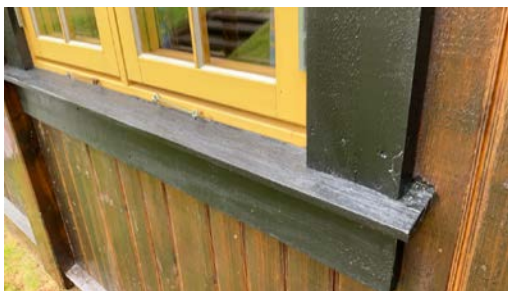
- Det er ikke montert vannbrettbeslag over/- eller under vinduer.
- Omramming rundt vinduer er ført ned på vannbrett, risiko for fuktopptrekk i treverket.

- Tiltak:
- Når det mangler beslag på vannbrett over og under vinduer i ytterveggen, kan det føre til at regnvann og smeltevann trenger inn i veggen rundt vinduet, noe som kan forårsake fuktskader på både vinduet og den omkringliggende veggen. Dette kan igjen føre til råteskader på treverket, som svekker konstruksjonen og kan kreve kostbare reparasjoner. Beslag må monteres for å lukke avviket.
- Tiltak anbefales for omramming rundt vinduer. Forhold krever skjerpet grad av tilsyn og vedlikehold med dagens utførelse.

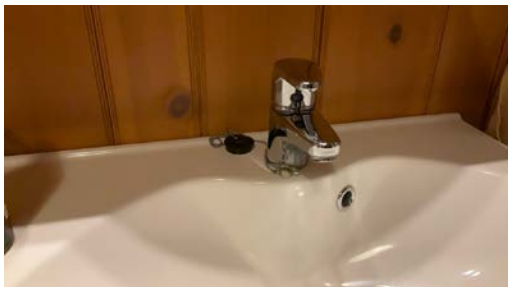
- Ikke fuksikker overflate i våtsonen ifm servant og dusjsone.

- Tiltak:
- Overflaten i våtsonen ifm servant er ikke beskyttet mot fuktpåkjenning. Dette kan føre til fuktskader i på overflate og i konstruksjonen, og forkorte brukstiden til materialet. Tiltak anbefales for å unngå fuktskader.
- Materialet i våtsonen ifm dusjsone er beskyttet mot direkte vannsøl.
- Ikke egnet overflate i våtsone (trevirke) kan føre til fuktskader i konstruksjonen, og forkorte brukstiden til veggene.

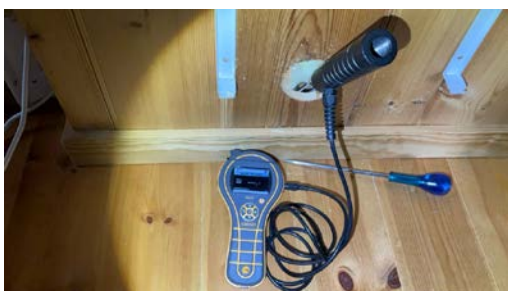
Ingen utslag ved fuktmåling i hulltaking i vegg mot dusjsone.  
Målingene som er gjort er å betrakte som stikkprøver og sier bare noe om tilstanden i nærheten til området der målingen er utført.

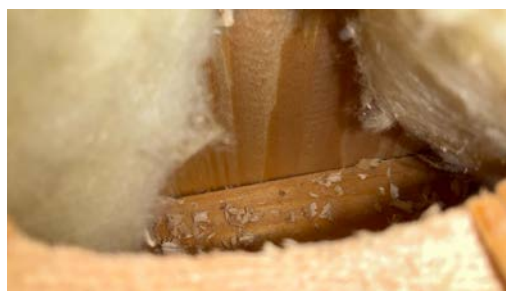
Ingen åpenbare tegn til skader ble registrert ved inspeksjon av konstruksjonen etter hulltaking.
