Toppagrenda 119, 2646 GÅLÅ

**Koselig fjellhytte med  
panoramautsikt over Gålåvatnet –  
solrik tomt, nær alpinanlegg,  
skiløyper og turterreng.**

# Tilstandsrapport

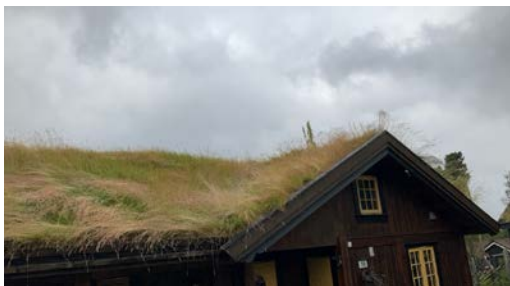
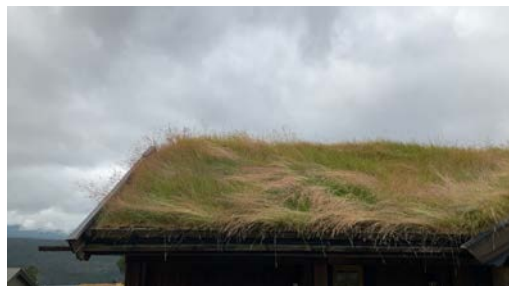
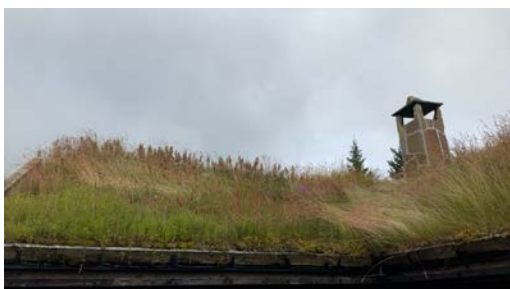
## TG 3 Nedløp og beslag

- Det er avvik:
- Råteskadet treverk i vindski er registrert.
- Takrenne har lekkasje/skader enkelte steder.
- Torvholdsstokker har begynnende fuktskader.
- Takvann ledes ikke kontrollert ned fra takrenne og kledningen og berørte konstruksjoner utsettes for unødvendig høy fuktbelastning som igjen kan føre til fuktskader.

- Tiltak:
- Råteskadet treverk må skiftes ut. Råteskadet treverk fører til at vindskiene mister sin styrke og stabilitet. Dette kan gjøre taket og omgivelsene mer utsatt for skader, spesielt under kraftig vind eller snøfall.
- Takrenne/nedløp eller deler av denne bør skiftes/vedlikeholdes.
- Utettheter i utvendige renner må utbedres.
- Vedlikehold/utskiftninger av torvholdsstokker må påregnes.

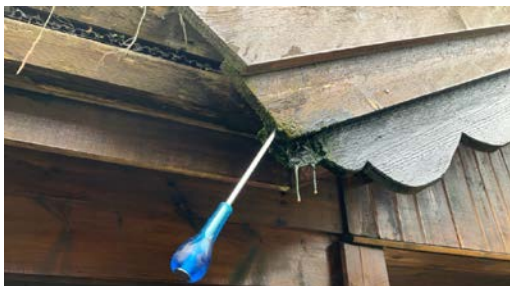
- Råteskadet treverk i vindski er registrert.

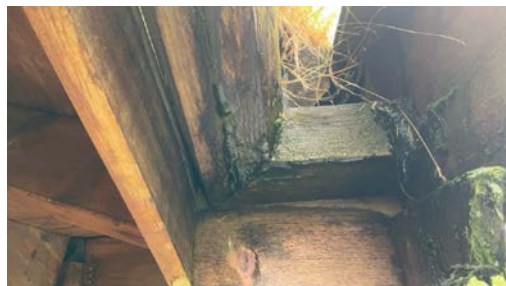
- Takrenne har lekkasje/skader enkelte steder.

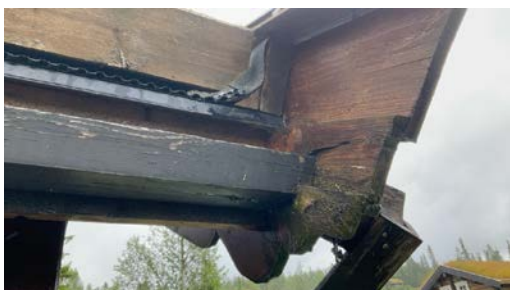
- Takrenne har lekkasje/skader enkelte steder.

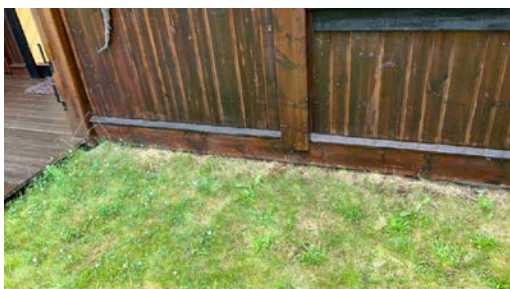
- Det er avvik:
- Kledning/overflatebehandling bærer stedvis preg av værslitasje.
- Lav høyde mellom grunnen og kledning.

- Lav høyde mellom grunnen og kledning.

- Tiltak:
- Overflatebehandlingen er treverkets beskyttelse mot vann, tilsmussing og misfarging fra svertesopp eller alger. Om treverket blir stående uten beskyttelse vil dette øke risikoen for at treverket trekker til seg fukt som igjen kan føre til fuktskader. Vedlikeholdsarbeider må påregnes.
- Risiko for skader på kledning. Anbefalt høyde mellom terreng og kledning er 30cm.

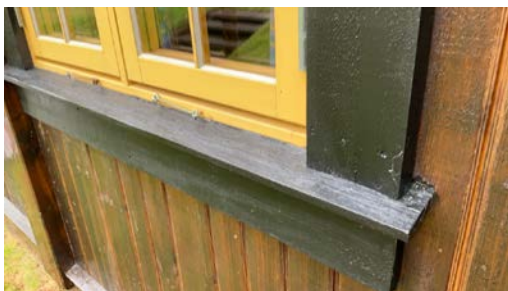
- Det er avvik:
- Det er ikke montert vannbrettbeslag over/- eller under vinduer.
- Omramming rundt vinduer er ført ned på vannbrett, risiko for fuktopptrekk i treverket.

- Det er ikke montert vannbrettbeslag over/- eller under vinduer.
- Omramming rundt vinduer er ført ned på vannbrett, risiko for fuktopptrekk i treverket.

- Tiltak:
- Når det mangler beslag på vannbrett over og under vinduer i ytterveggen, kan det føre til at regnvann og smeltevann trenger inn i veggen rundt vinduet, noe som kan forårsake fuktskader på både vinduet og den omkringliggende veggen. Dette kan igjen føre til råteskader på treverket, som svekker konstruksjonen og kan kreve kostbare reparasjoner. Beslag må monteres for å lukke avviket.
- Tiltak anbefales for omramming rundt vinduer. Forhold krever skjerpet grad av tilsyn og vedlikehold med dagens utførelse.

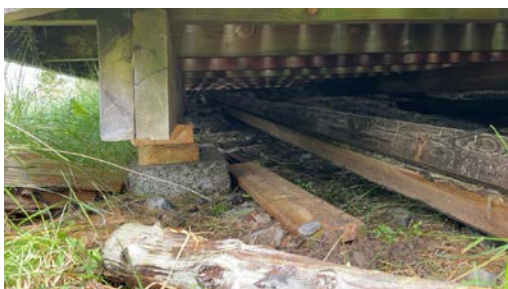
- Det er avvik:
- Terrasseplattning: Konstruksjoner som er værutsatt og uten tak, vil alltid ha ekstra vedlikeholdsbehov. Konstruksjoner fundamentert direkte på terreng vil normalt bevege seg som følge av setninger i grunnen og tele.

- Tiltak:
- Det er ikke behov for strakstiltak, siden terrasse/ plattning fungerer for dagens eier. Utskiftinger av treverk og frostsikring av konstruksjon er påregnelig om man ønsker en stabil konstruksjon.

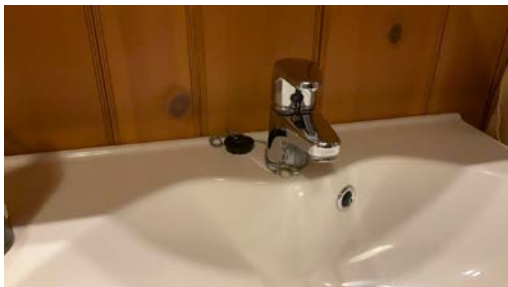
- Det er avvik:
- Ikke fuksikker overflate i våtsonen ifm servant og dusjsone.

- Ikke fuksikker overflate i våtsonen ifm servant og dusjsone.

- Tiltak:
- Overflaten i våtsonen ifm servant er ikke beskyttet mot fuktpåkjenning. Dette kan føre til fuktskader i på overflate og i konstruksjonen, og forkorte brukstiden til materialet. Tiltak anbefales for å unngå fuktskader.
- Materialet i våtsonen ifm dusjsone er beskyttet mot direkte vannsøl.
- Ikke egnet overflate i våtsone (trevirke) kan føre til fuktskader i konstruksjonen, og forkorte brukstiden til veggene.

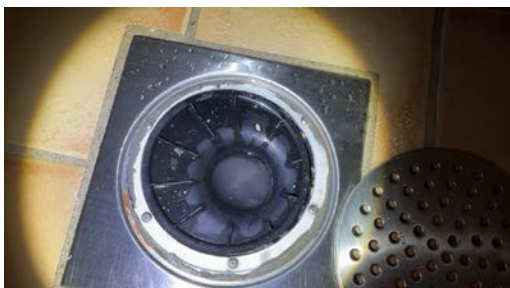
Sluk

- Det er avvik:
- Gulvet har ikke tilstrekkelig fall mot sluk.
- Gulvet har hindring for lekkasjevann til sluk. List/profil på gulvet mot dusjen, hindrer eventuelt lekkasjevann å renne til sluket.

- Vær oppmerksom ved bruk. Det vil sjelden være økonomisk rasjonelt å utbedre fall til sluk som et enkeltstående tiltak. Det kan forekomme vannansamlinger på gulv. Om kjøper har andre brukskrav, kreves det utbedring eller utskifting. Ved en eventuell renovering, påse at våtrommet bygges med riktig fall til sluk. Bruker av våtrommet oppfordres til å vurdere konsekvens av sin bruk.
- Ved lekkasje fra installasjon i rommet vil vannet demme seg opp før det eventuelt renner over list/profil på gulvet mot dusjen, det vil også være en risiko for at lekkasjevann vil trenge inn i tilstøtende konstruksjoner. Det anbefales å gjøre tiltak for å sikre at lekkasjevann går til sluk.

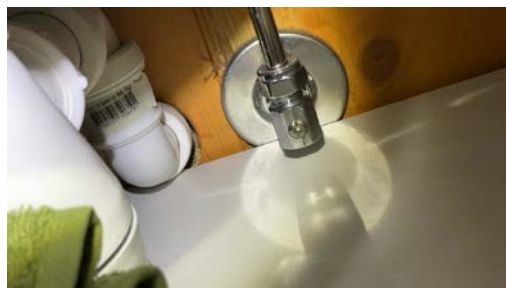
- Løsningen/utførelsen rundt rørgjennomføringer gir fare for fukt inn i konstruksjoner.
- Konsekvensen er at det kan oppstå fuktskader i konstruksjonen bak overflatematerialet. Vann kan trenge inn gjennom utette rørgjennomføringer og forårsake fuktskader ved fukttilførsel gjennom enten bruksvann eller lekkasjevann.

Det er påvist mangelfull/feil utførelse rundt rørgjennomføringer e.l. som gir fare for fukt i konstruksjonen i våtsone.

- Det må foretas utbedring for å unngå fuktskader i konstruksjonen.
- Det er ikke påvist synlig skade på våtrommet som kan kobles til membran/tettesjikt og lekkasjesikring, men det kan ikke verifiseres om våtrommet har fungerende tettesjikt. Ikke fungerende tettesjikt på våtrom kan føre til skjult skade på tilstøtende/innebygde bygningsdeler som kan være vanskelig å avdekke på et tidlig tidspunkt. Dersom det skal kunne verifiseres utførelse av tettesjikt på våtrommet må dokumentasjon i form av bilder/sjekkliste/kontrollerklæring for utførelse og samsvar for benyttede materialer framlegges. Dersom dette ikke kan fremskaffes anbefales det å følge med på tilstand til våtrommet og tilstøtende bygningsdeler/rom.

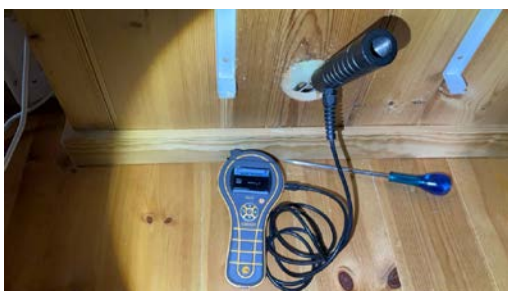
Ingen utslag ved fuktmåling i hulltaking i vegg mot dusjsone.  
Målingene som er gjort er å betrakte som stikkprøver og sier bare noe om tilstanden i nærheten til området der målingen er utført.

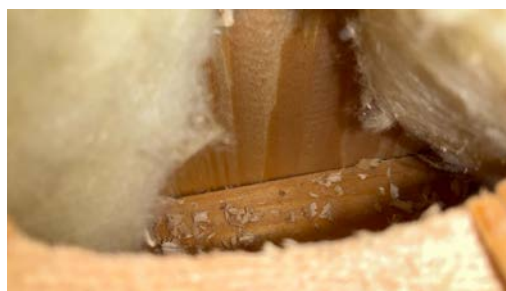
Ingen åpenbare tegn til skader ble registrert ved inspeksjon av konstruksjonen etter hulltaking.

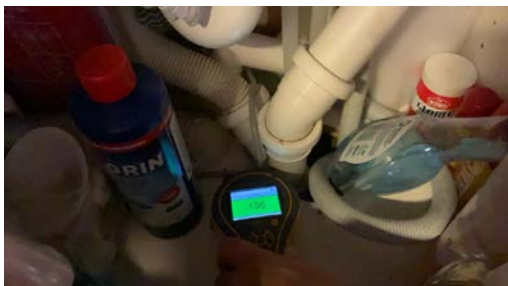
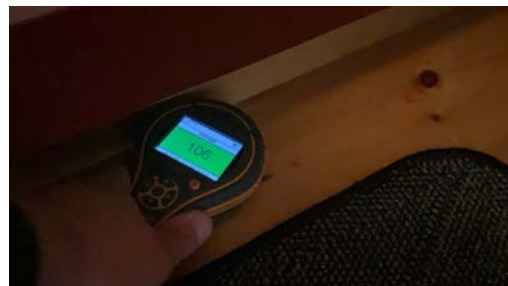
Ved bruk av fuktindikator registrerte jeg ingen forhøyede verdier.

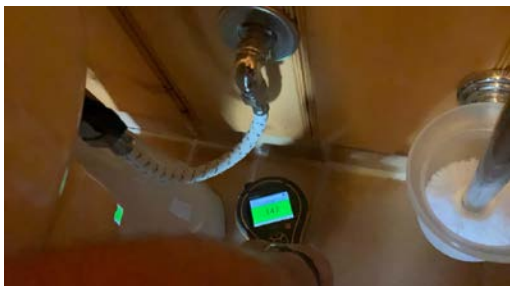
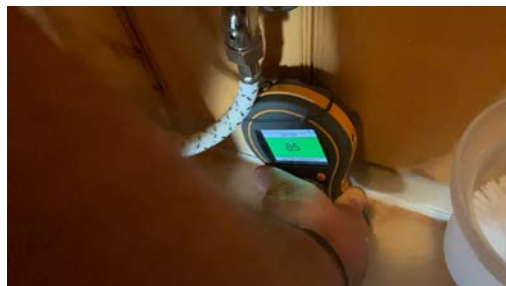
Ved bruk av fuktindikator på utsatte steder registrerte jeg ingen unormale verdier.

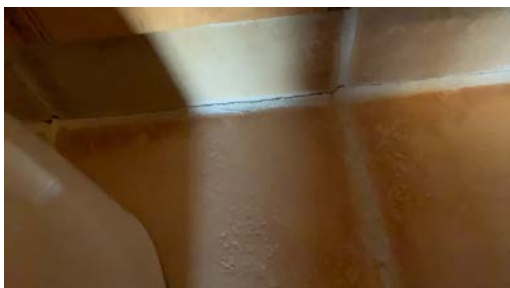
- Toalettrom mangler tilluftsventilering, f.eks. spalte/ventil ved dør.
- Sprekker i overgang gulv og vegg.
- Bom/hullrom under fliser.

- Sprekker i overgang gulv og vegg.

- Det bør etableres tilfredsstillende tilluft til toalettrom, f.eks. luftespalte ved dør e.l.
- Det oppfordres til ytterligere undersøkelser av fagperson som kan gi en vurdering av om det er nødvendig med utbedring av hullyd/fast bom.
