Toppagrenda 119, 2646 GÅLÅ

### **Salgsoppgavedato**

# Tilstandsrapport

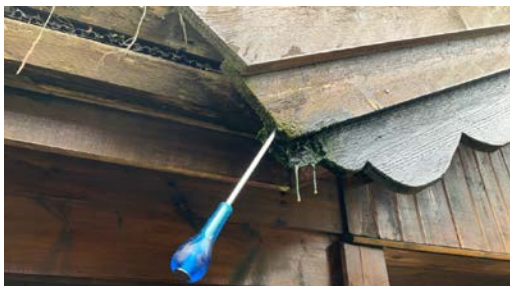
- Det er avvik:
- Råteskadet treverk i vindski er registrert.
- Takrenne har lekkasje/skader enkelte steder.
- Torvholdsstokker har begynnende fuktskader.
- Takvann ledes ikke kontrollert ned fra takrenne og kledningen og berørte konstruksjoner utsettes for unødvendig høy fuktbelastning som igjen kan føre til fuktskader.

- Råteskadet treverk i vindski er registrert.

- Tiltak:
- Råteskadet treverk må skiftes ut. Råteskadet treverk fører til at vindskiene mister sin styrke og stabilitet. Dette kan gjøre taket og omgivelsene mer utsatt for skader, spesielt under kraftig vind eller snøfall.
- Takrenne/nedløp eller deler av denne bør skiftes/vedlikeholdes.
- Utettheter i utvendige renner må utbedres.
- Vedlikehold/utskiftninger av torvholdsstokker må påregnes.

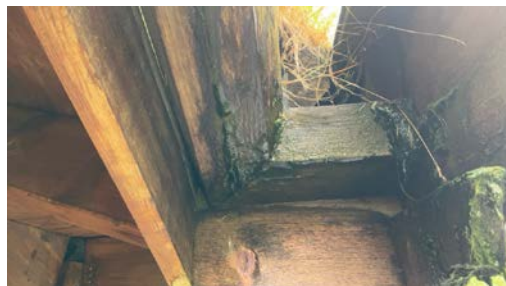
- Takrenne har lekkasje/skader enkelte steder.

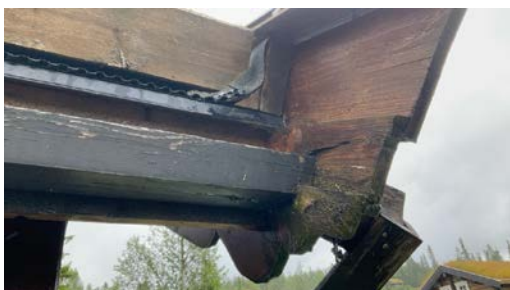
- Takrenne har lekkasje/skader enkelte steder.

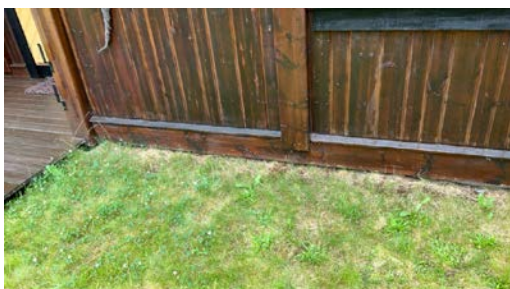
- Det er avvik:
- Kledning/overflatebehandling bærer stedvis preg av værslitasje.
- Lav høyde mellom grunnen og kledning.

- Lav høyde mellom grunnen og kledning.

- Tiltak:
- Overflatebehandlingen er treverkets beskyttelse mot vann, tilsmussing og misfarging fra svertesopp eller alger. Om treverket blir stående uten beskyttelse vil dette øke risikoen for at treverket trekker til seg fukt som igjen kan føre til fuktskader. Vedlikeholdsarbeider må påregnes.
- Risiko for skader på kledning. Anbefalt høyde mellom terreng og kledning er 30cm.

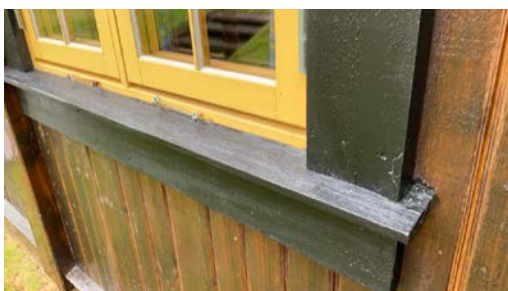
- Det er ikke montert vannbrettbeslag over/- eller under vinduer.
- Omramming rundt vinduer er ført ned på vannbrett, risiko for fuktopptrekk i treverket.

- Tiltak:
- Når det mangler beslag på vannbrett over og under vinduer i ytterveggen, kan det føre til at regnvann og smeltevann trenger inn i veggen rundt vinduet, noe som kan forårsake fuktskader på både vinduet og den omkringliggende veggen. Dette kan igjen føre til råteskader på treverket, som svekker konstruksjonen og kan kreve kostbare reparasjoner. Beslag må monteres for å lukke avviket.
- Tiltak anbefales for omramming rundt vinduer. Forhold krever skjerpet grad av tilsyn og vedlikehold med dagens utførelse.

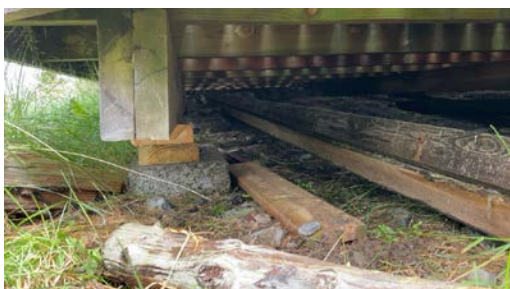
- Det er avvik:
- Terrasseplattning: Konstruksjoner som er værutsatt og uten tak, vil alltid ha ekstra vedlikeholdsbehov. Konstruksjoner fundamentert direkte på terreng vil normalt bevege seg som følge av setninger i grunnen og tele.

- Tiltak:
- Det er ikke behov for strakstiltak, siden terrasse/ plattning fungerer for dagens eier. Utskiftinger av treverk og frostsikring av konstruksjon er påregnelig om man ønsker en stabil konstruksjon.

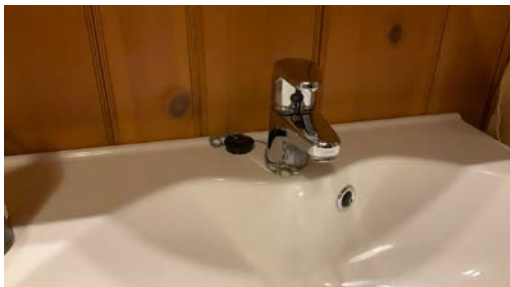
- Ikke fuksikker overflate i våtsonen ifm servant og dusjsone.

- Tiltak:
- Overflaten i våtsonen ifm servant er ikke beskyttet mot fuktpåkjenning. Dette kan føre til fuktskader i på overflate og i konstruksjonen, og forkorte brukstiden til materialet. Tiltak anbefales for å unngå fuktskader.
- Materialet i våtsonen ifm dusjsone er beskyttet mot direkte vannsøl.
- Ikke egnet overflate i våtsone (trevirke) kan føre til fuktskader i konstruksjonen, og forkorte brukstiden til veggene.

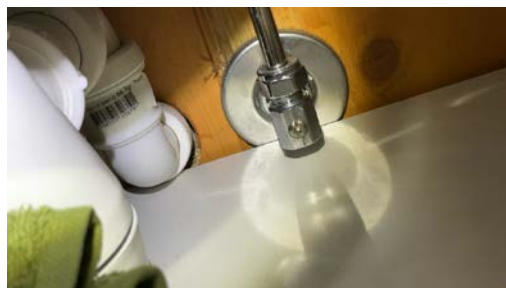
- Løsningen/utførelsen rundt rørgjennomføringer gir fare for fukt inn i konstruksjoner.
- Konsekvensen er at det kan oppstå fuktskader i konstruksjonen bak overflatematerialet. Vann kan trenge inn gjennom utette rørgjennomføringer og forårsake fuktskader ved fukttilførsel gjennom enten bruksvann eller lekkasjevann.

Det er påvist mangelfull/feil utførelse rundt rørgjennomføringer e.l. som gir fare for fukt i konstruksjonen i våtsone.

- Det må foretas utbedring for å unngå fuktskader i konstruksjonen.
- Det er ikke påvist synlig skade på våtrommet som kan kobles til membran/tettesjikt og lekkasjesikring, men det kan ikke verifiseres om våtrommet har fungerende tettesjikt. Ikke fungerende tettesjikt på våtrom kan føre til skjult skade på tilstøtende/innebygde bygningsdeler som kan være vanskelig å avdekke på et tidlig tidspunkt. Dersom det skal kunne verifiseres utførelse av tettesjikt på våtrommet må dokumentasjon i form av bilder/sjekkliste/kontrollerklæring for utførelse og samsvar for benyttede materialer framlegges. Dersom dette ikke kan fremskaffes anbefales det å følge med på tilstand til våtrommet og tilstøtende bygningsdeler/rom.

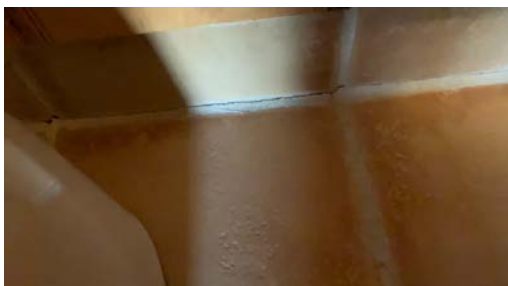
- Toalettrom mangler tilluftsventilering, f.eks. spalte/ventil ved dør.
- Sprekker i overgang gulv og vegg.
- Bom/hullrom under fliser.

- Sprekker i overgang gulv og vegg.

- Det bør etableres tilfredsstillende tilluft til toalettrom, f.eks. luftespalte ved dør e.l.
- Det oppfordres til ytterligere undersøkelser av fagperson som kan gi en vurdering av om det er nødvendig med utbedring av hull/d/bom.
