Vikavegen 39, 2312 OTTESTAD

**OTTESTAD**

Befaringsdato: 02.03.2026

Rapportdato: 06.03.2026

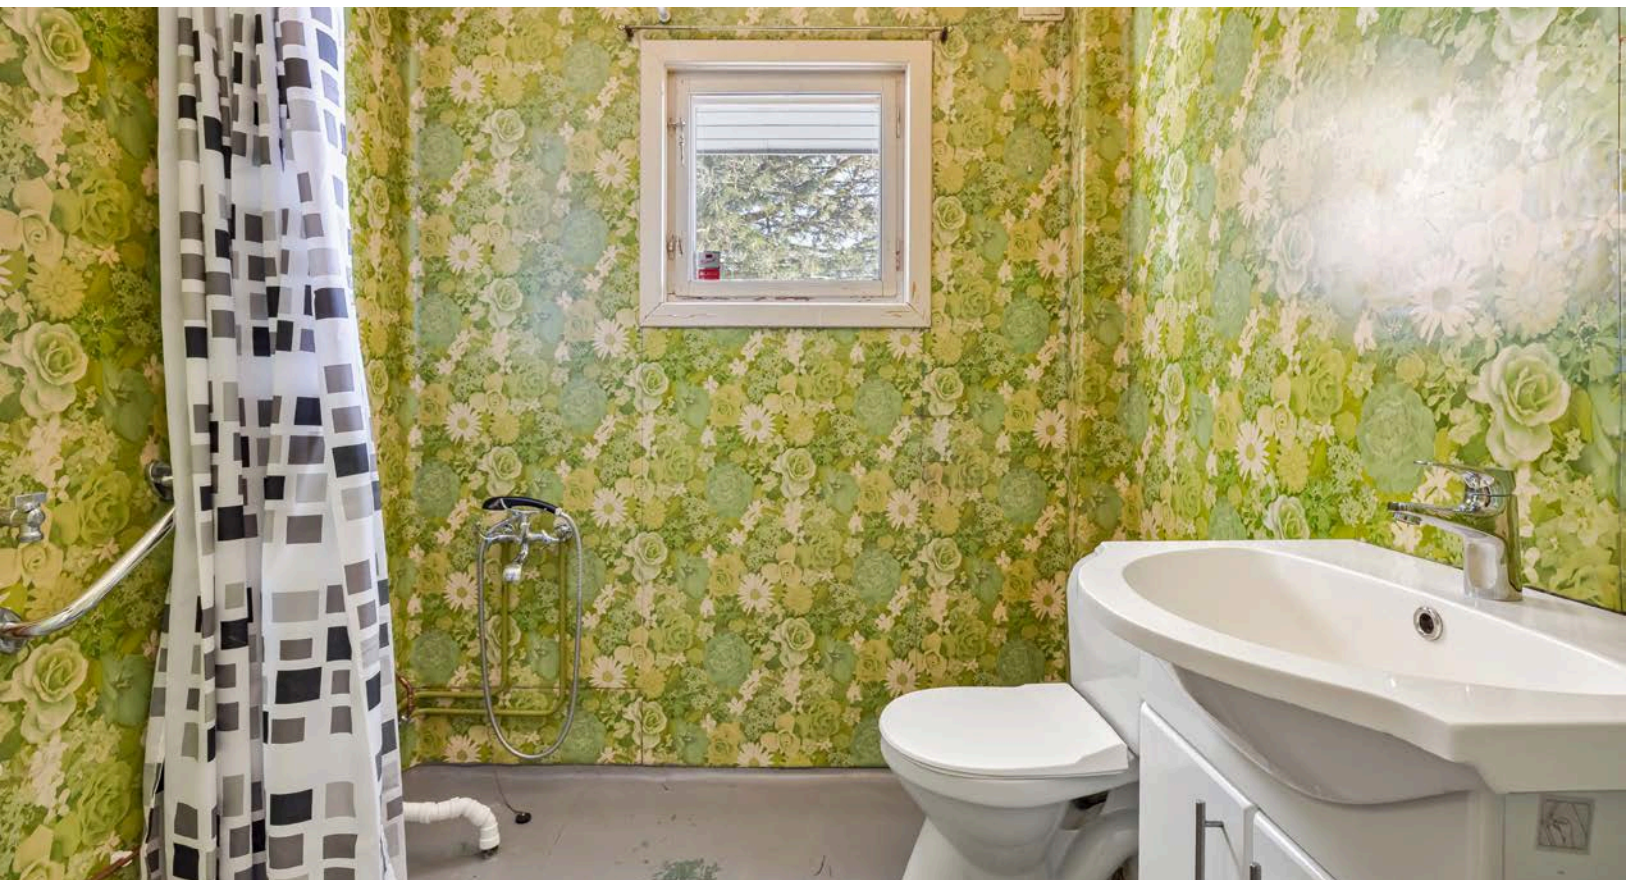
Eldre bad med belegg på gulvet og våtromstapet på veggene. Badet har gulvmontert toalett og dusjbatteri på vegg. Badet må pusses opp for å tåle dagens bruk.

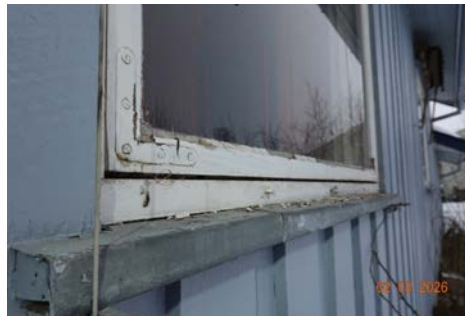
- Det er ingen eller liten lufting i nedre kant av kledning mot grunnmur.
- Det er påvist andre avvik:

Svertesopp på utvendig panel. Behov for vedlikehold.  
Panel er ført helt ned mot vannbrett, fare for fuktopptrekk og forvittringer.

Det bør etableres tilstrekkelig lufting i nedre kant av kledningen.  
Svertesopp på utvendig panel bør fjernes, og det anbefales å gjennomføre nødvendig vedlikehold, som rengjøring og overflatebehandling, for å hindre videre soppvekst og forringelse av panelet.

Konsekvensen av manglende tiltak kan være økt risiko for råte, soppdannelse og redusert levetid på kledningen.

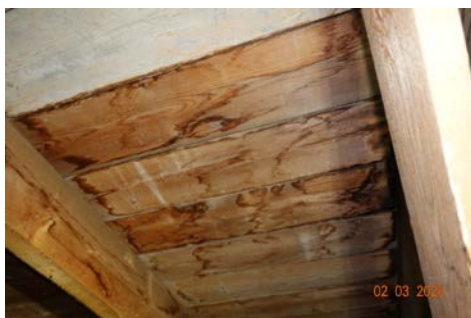
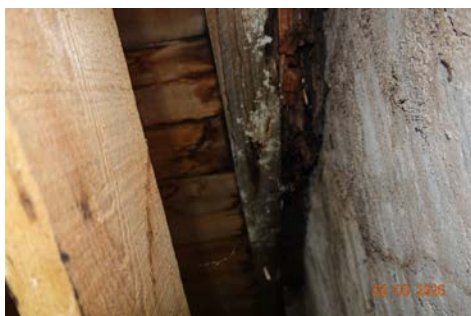
### Takkonstruksjon/Loft

- Det er begrenset/dårlig ventilering av takkonstruksjonen.
- Det er påvist fukt-/råteskader i takkonstruksjonen.
- Det er påvist andre avvik:

Det er påvist råteskader i bjelke rundt pipe.  
Det er påvist fuktmerker i undertak ved pipe. Ved bruk av fuktmåler ble det ikke registrert unormale verdier.

- Andre tiltak:
- Lufting/ventilering bør forbedres.
- Råteskadede konstruksjoner må skiftes ut.

Det bør gjennomføres nærmere undersøkelser for å kartlegge omfanget av råteskader og fuktmerker rundt pipe. Skadede konstruksjoner må utbedres eller skiftes ut for å hindre videre utvikling av råte og fuktskader, som kan svekke takkonstruksjonens bæreevne og føre til kostbare reparasjoner. Ventilasjonen i takkonstruksjonen bør forbedres for å redusere risikoen for fremtidige fukt- og råteskader.

**Kostnadsestimat: 100 000 - 200 000**

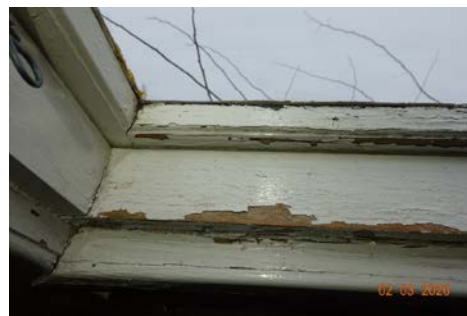
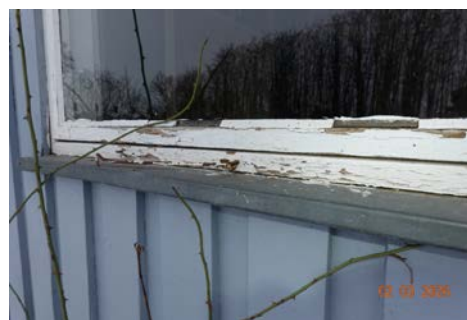
## ! TG 2 Vinduer

- Karmene i vinduer er slitte og det er sprekker i treverket.

Fuktskadet utføring på ett soverom. Ved bruk av fuktmåler ble det ikke registrert unormale verdier.

Det er påvist sprekk i vindusglass i matbod i kjeller.

Varevinduer bør kittes på nytt for å hindre ytterligere forringelse av treverket og redusere risikoen for fuktinntrengning, råte og varmetap. Dersom dette ikke utbedres, kan det føre til økte vedlikeholdskostnader og redusert levetid for vinduene.

Vindu med sprekk bør skiftes.

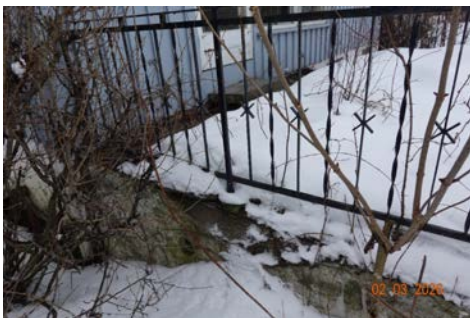
## ! TG 3 Balkonger, terrasser og rom under balkonger

- Balkonger/terrasse er snødekt og derfor ikke nærmere vurdert.
- Det er påvist andre avvik:

Det bør utbedres synlig armering og avskaling i den støpte terrassen for å hindre videre forringelse av konstruksjonen og redusere risiko for vanninntrenging og korrosjon av armeringen, noe som kan svekke terrassens bæreevne.

Kostnadsestimat: 20 000 - 100 000

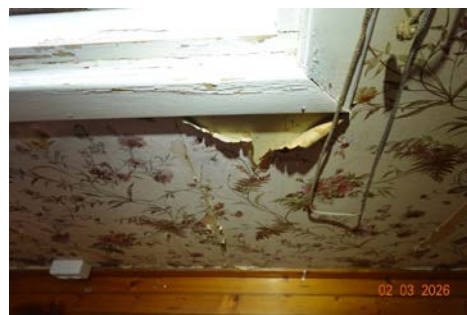
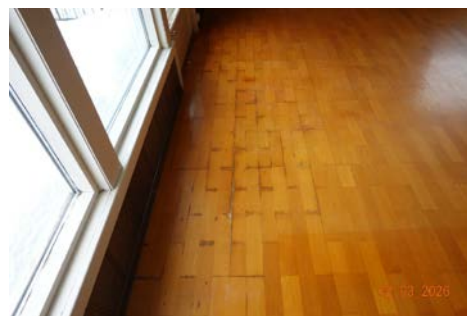
- Det er stedvis påvist synlige skader på overflater.

Det er påvist fuktskadet parkett i stue. Ved bruk av fuktmåler ble det registrert noe fuktighet.

Stedvis fuktmerker i gulv i 1.etasje.

Skadet tapet på ett soverom.

Det er påvist fuktmerker i himling matbod i kjeller. Ved bruk av fuktmåler ble det ikke registrert unormale verdier.

- Overflater må utbedres eller skiftes.

Kostnadsestimat: 100 000 - 200 000

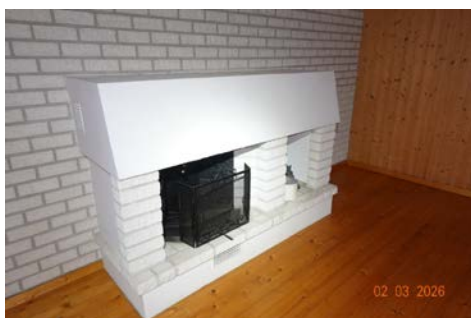
- Det er påvist sprekker og/eller riss i pipe.
- Mer enn halvparten av forventet brukstid er passert på pipe.

Det er påvist riss/sprekk i ildstein.

Rust på sotluke.

Rust på sotluken bør fjernes.

Dersom tiltak ikke gjennomføres, øker risikoen for brannutløp og lekkasje av røyk eller gasser til oppholdsrom.

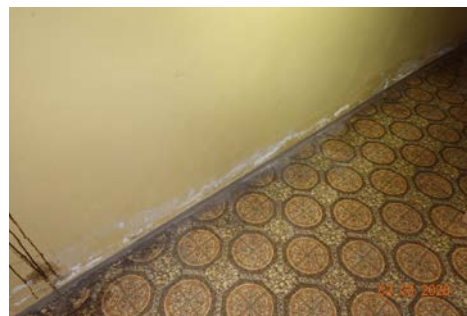
## TG 2 Rom Under Terreng

Påforede kjelleryttervegger er en risikokonstruksjon, da underliggende konstruksjonen ikke er tilgjengelig, kan skjule fukt, sprekker og diverse skader.

Hulltaking er foretatt og det er påvist avvik i konstruksjonen.

- Det er påvist indikasjoner på noe fuktgjennomtrenging i kjellergulv.
- Det er påvist indikasjoner på noe fuktgjennomtrenging inn i kjellermur.

Som generell regel anbefales det ikke å bruke innvendig dampspærre på kjelleryttervegger, når mer enn halve vegghøyden er under terreng, NBI anbefaling. Den normale fuktgjennomgang blir da hindret og fuktigheten blir stående i vegg.

- Det påviste fuktnivå gir grunn til å overvåke konstruksjonen jevnlig for å se utvikling over tid, og eventuelt foreta tiltak for å unngå fuktskader.
