Bergsnevvegen 184, 8664 MOSJØEN

# Tilstandsrapport

gnr. 193, bnr. 18

Befaringsdato: 21.10.2024

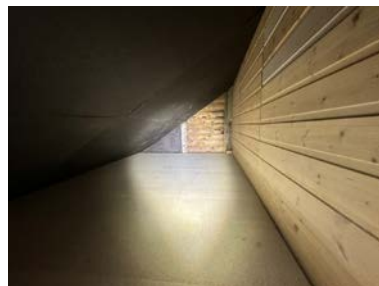
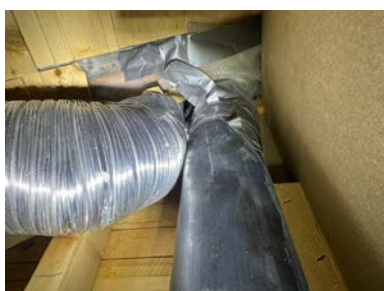
- Det er påvist avvik rundt gjennomføringer i takflaten.

Rørføringer som går gjennom undertaket, som lufting for avløp, ventilasjonskanaler etc. Er ikke fagmessig tettet mot undertaket.

- Påviste skader må utbedres.

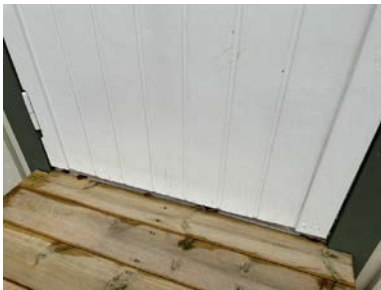
Balkongdør mot sør

- Karmene i dører er værslitte utvendig og det er sprekker i trevirket.

Panel er løsnet i nedre del og en del sprekke i trevirke

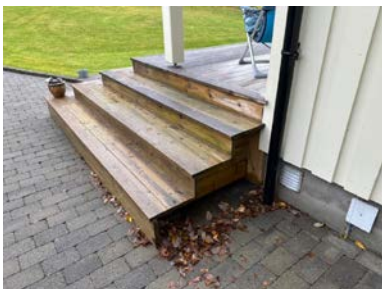
Mangler rekkverk ved hovedinngang.

- Rekkverk må monteres for å lukke avviket.

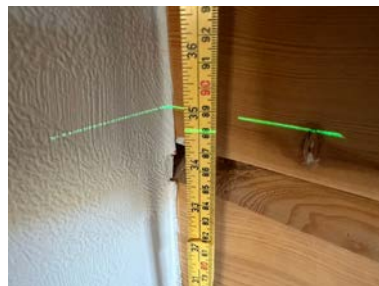
Kjøkken 94cm.

- Målt høydeforskjell på over 20 mm innenfor en lengde på 2 meter. Tilstandsgrad 3 gis med bakgrunn i standardens krav til godkjente måleavvik.
- Målt høydeforskjell på over 30 mm gjennom hele rommet. Tilstandsgrad 3 gis med bakgrunn i standardens krav til godkjente måleavvik.

Kjøkken 88,2cm, 58mm totalt avvik i hele rommet.

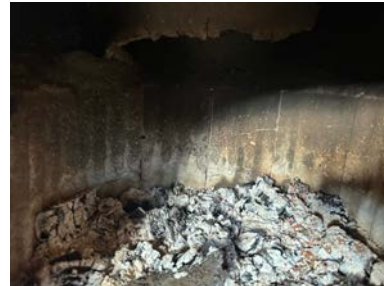
Vedovn stue

- Ildfast plate mangler på gulvet under sotluke/feieluke på pipe.
- Det er påvist andre avvik:
- Ildfast stein har sprekker.

- Ildfast stein bør skiftes ut/repareres.
- Det må foretas tiltak for å lukke avviket.
- Det anbefales å montere ildfast plate under luker på pipe.

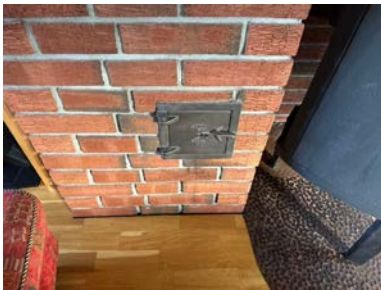
Sprekker i ildfast stein.

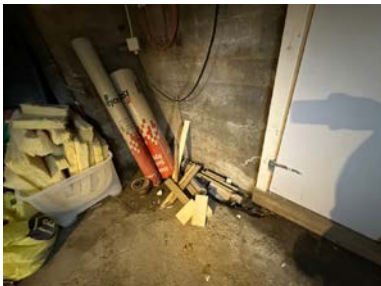
- Det er påvist indikasjoner på noe fuktgjennomtrenging i kjellergulv.
- Det er påvist indikasjoner på noe fuktgjennomtrenging inn i kjellermur.

Fuktig betonggulv.

- Det påviste fuktnivå gir grunn til å overvåke konstruksjonen jevnlig for å se utvikling over tid, og eventuelt foreta tiltak for å unngå fuktskader.

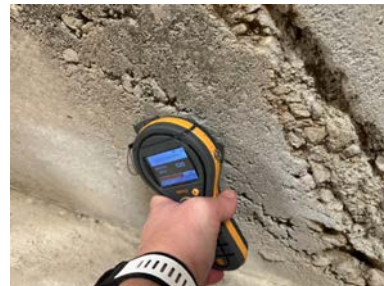
Indikasjon på fukt i betongvegger.

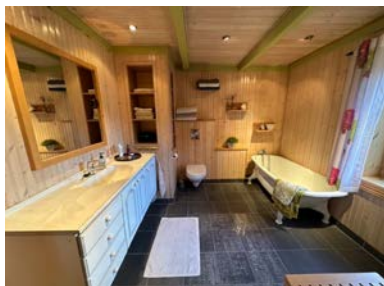
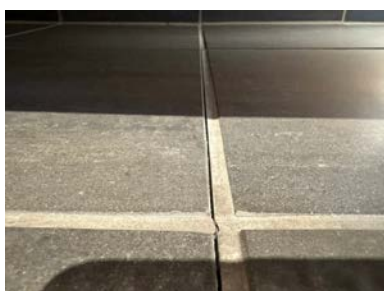
- Ingen membran bak panel i våtsoner.
- Ikke benyttet fukstikker materiale (panel) i våt sone ved badekar.
- Vinduer er plassert i våtsoner.
- Ingen membran bak innebygd systerne (ikke krav ved byggeår).
- Forventet brukstid på smøremembran er brukt.
- Riss i flisfuger i dusjhjørne, samt i fuger til glassbyggestein.
- Sprekk i fuge på gulv.
- Lokalt fall rundt sluk er ikke iht. forskrift.

Sprekk i fuger på gulv.
