Kroken 6C, 2818 GJØVIK

# Tilstandsrapport

- Rekkehus
- Kroken 6 C, 2818 GJØVIK
- GJØVIK kommune
- # gnr. 64, bnr. 150
- # Andelsnummer 19

Befaringsdato: 10.10.2024 Rapportdato: 20.12.2024 Oppdragsnr.: 19185-1714 Referansenummer: DY7432

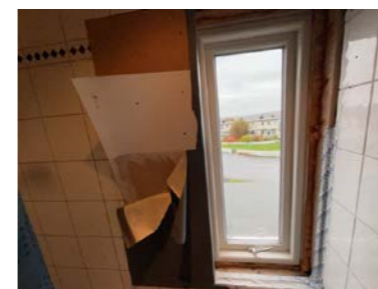
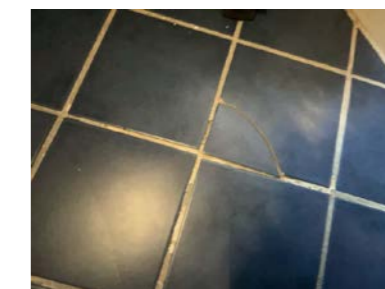
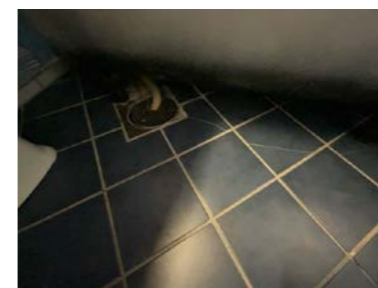
#### Vurdering av avvik:

Vurdering er basert på synlige skader/svekkelser. Det er symptomer på funksjonssvikt og det må påregnes ytterligere skader ved fortsatt bruk bruk. Det er skader i overflater og rundt vindu.

Ved lekkasje i- eller utett våtrom kan vann/fukt ut av rommet og trenge inn i tilliggende eller underliggende konstruksjoner. Dette kan føre råte- og soppdannelser og store og kostbare skader.

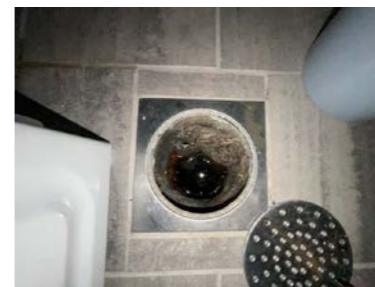
## KJELLER > VASKEROM

#### Vurdering av avvik:

- Det er avvik:

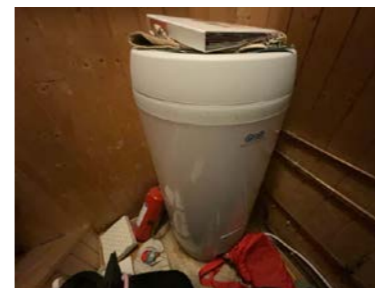
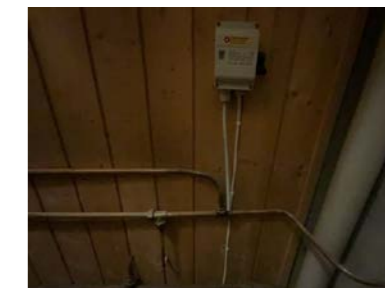
### TG 2 Elektrisk anlegg

Punkt nummer 1-7 er besvart av eier og er ikke takstingeniørens vurdering. Kapasitet på kurser bør vurderes av kjøpere, da man vil ha individuelle behov og dette påvirkes av bruksmønsteret i boligen. Det er løs/klippet ledning på bod i andre etasje.
