Reinsvollvegen 119, 2833 RAUFOSS

**Innholdsrik enebolig over 2 etasjer  
- 2 kjøkken - 2 bad - 4 soverom -  
garasje - romslig tomt.**

Befaringsdato: 04.09.2023

# Tilstandsrapport

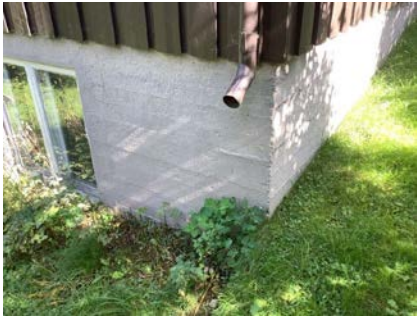
Takvannet ledes ikke vekk fra bygningen. Dette påfører konstruksjonene (ringmur, grunnmur, drenering og fuktsikring) unødvendig høy fuktbelastning. Anbefaler at man kobler et 3-4m langt overvannsrør til nedløpet. Røret legges oppå terrenget eller graves ned vekk fra grunnmuren/bygningen.

**Vurdering av avvik:**  
• Det er ikke tilfredsstillende bortledning av vann fra taknedløp ved grunnmur.  
• Det mangler snøfangere på hele eller deler av taket, men det var ikke krav om dette på byggemeldingstidspunktet.  
• Mer enn halvparten av forventet brukstid er passert på renner/nedløp/beslag.

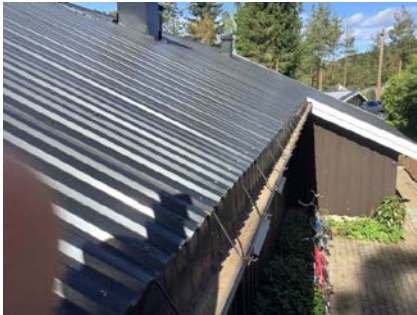
Det er ikke krav om utbedring opp til dagens krav for snøfangere, men pga. sikkerhet anbefales dette etablert.

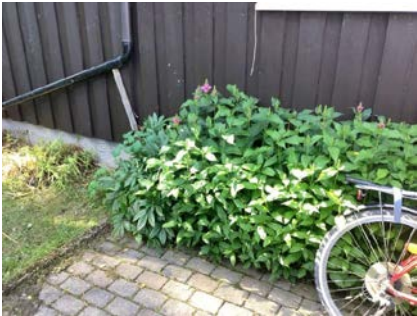
Beplantning inntil kledning anbefales fjernet.

**Vurdering av avvik:**  
• Det er avvik:  
Eldre trevegger kan ha skjulte skader, spesielt over grunnmuren og rundt vinduer/dører/gjennomføringer. Eksakt tilstand kan ikke kontrolleres uten bygningsmessige inngrep. Det er observert glipper / åpninger i overganger / lufting i veggkonstruksjon der mus kan komme inn. Lufting av kledningen er ikke iht. dagens anbefalte løsning, men heller ikke dårligere enn normal løsning ved husets byggeår.

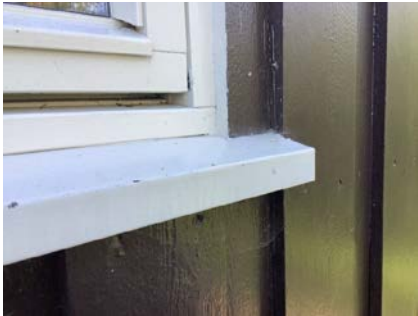
Omremming rundt vinduer er ført ned på beslag, risiko for fuktopptrekk.

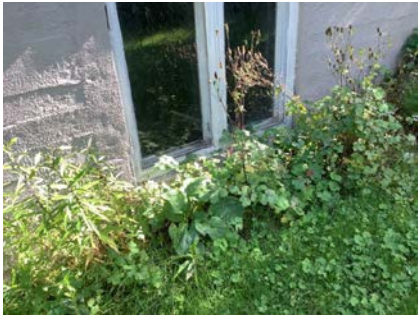
Lav høyde mellom terreng og kjellervinduer.

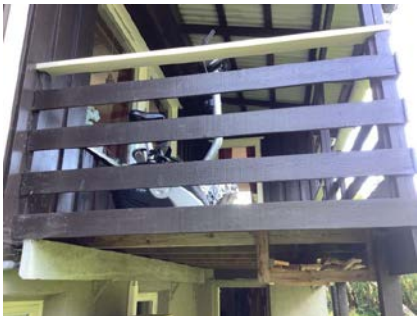
Større åpninger enn anbefalt i rekkverk.

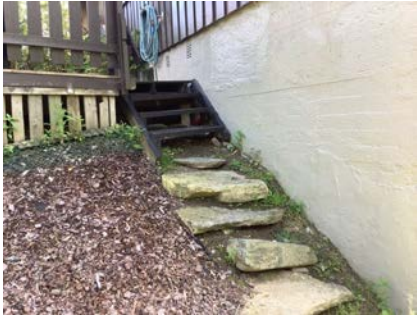
PUNKTER MED TILSTANDSGRAD 3 – STORE OG ALVORLIGE TILTAK:  
Utvendig > Utvendige trapper:  
Det er ikke montert rekkverk.  
Rekkverk må monteres for å lukke avviket.

Utvendig trapp mangler rekkverk, dette må monteres for å lukke avviket.

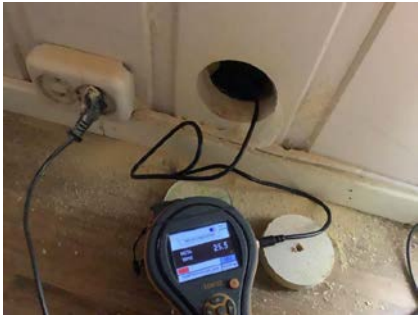
Innvendig > Rom Under Terreng:  
Det er konstatert høyt fuktnivå og synlig skade i vegg.  
Innvendig utforede vegger og oppforede gulv under terreng er å betrakte som risikokonstruksjoner, det vil si konstruksjoner som erfaring viser at har høy skadefrekvens.  
Eksakt tilstand er ikke kontrollerbart uten bygningsmessige inngrep.  
Hulltaking og fuktmåling ble foretatt, jeg målte

forhøyede verdier i bunnsvill på utforede vegger. Målingene som er gjort er å betrakte som stikkprøver og sier bare noe om tilstanden i nærheten til området der målingen er utført. Plast i yttervegger mot terreng, dette er ikke i henhold til dagens anbefaling pga. stor risiko for skader. Konstruksjonene må sikres mot råte, sopp og skadedyr. Konstruksjonen må sikres så det ikke oppstår fuktpåkjenning. Da drenering ikke er oppgradert siden byggeåret er det viktig å følge med på konstruksjonene. Estimat for kostnad er kun vurdert ut fra at ytterligere undersøkelser må foretas- det kan ikke utelukkes at man må påregne høyere kostnader for å utbedre fuktpåkjenningen.

Hulltaking og fuktmåling ble foretatt, jeg målte forhøyede verdier i bunnsvill på utforede vegger.

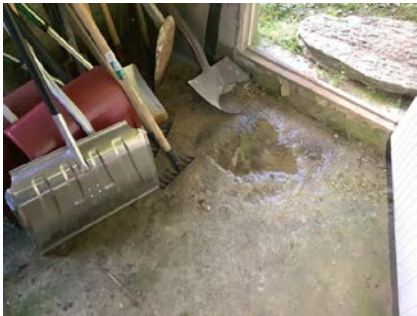
Noe fukt på terrenget i ytterste delen av boden.

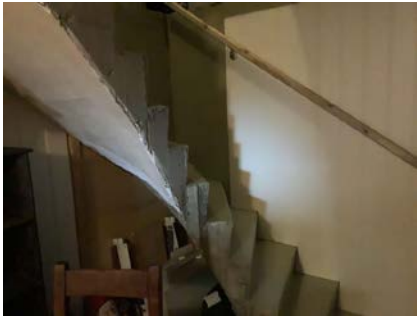
Innvendig > Innvendige trapper:  
Det er ikke montert rekkverk.  
Rekkverk må monteres for å lukke avviket.

Innvendig trapp mangler rekkverk, dette må monteres for å lukke avviket.

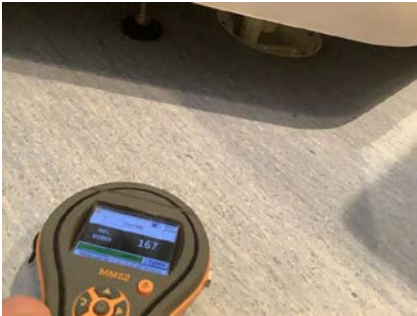
Våtrom > Generell > Bad:  
Våtrommet må oppgraderes for å tåle normal bruk etter dagens krav. Ved bruk av fuktindikator på utsatte steder registrerte jeg ingen unormale verdier. Våtrommet har utlevd normal levetid, oppussing må påregnes. Enkelt våtrom som ikke tilfredsstiller dagens krav og må brukes deretter. Det er ikke etablert membran/tettesjikt på vegger, vannsøl må derfor unngås. Fall er ikke tilfredsstillende. Vindu er plassert i våtsonen, dette anses som en risikokonstruksjon da det kan oppstå lekkasjer i veggkonstruksjonen rundt vinduet. Ventilering vurderes som ikke tilfredsstillende.

Ved bruk av fuktindikator på utsatte steder registrerte jeg ingen unormale verdier.

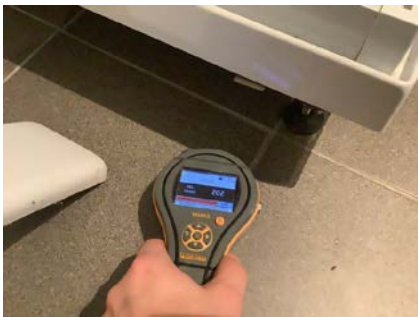
Våtrom > Sluk, membran og tettesjikt > Bad:  
Sluk har begrenset mulighet for inspeksjon og rengjøring.  
Ved bruk av fuktindikator på utsatte steder registrerte jeg ingen unormale verdier.  
Det kan generelt ikke gis garanti for flislagte flater,

Ved bruk av fuktindikator på utsatte steder registrerte jeg ingen unormale verdier.

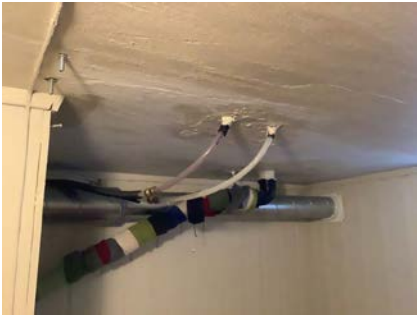
Røropplegg er ikke lagt vannskadesikkert, og er et avvik.

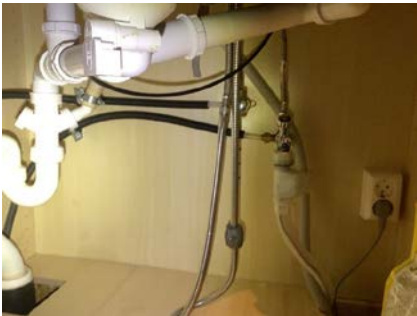
I kjøkkenskap er det ikke tett tilslutning mellom varerør og innerrør for rør i rør system.

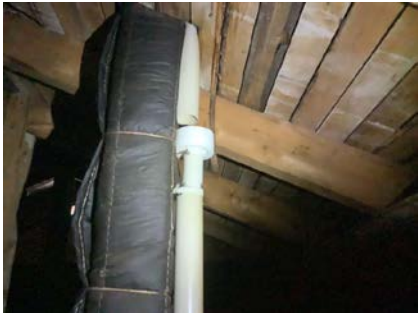
Tekniske installasjoner > Avløpsrør:  
Det er ikke påvist tilfredsstillende lufting av avløpsanlegget.  
Mer enn halvparten av forventet brukstid er passert på innvendige avløpsledninger.  
Eldre jernrør kan være utsatt for rust/groing og gi redusert gjennomstrømning/risiko for lekkasjer.  
Utvendige vann og avløpsrør som begynner å bli gamle vil ha en helt naturlig slitasjegrad.  
I forbindelse med oppgradering av våtrom vil det være naturlig med utskiftning av rør.  
Det er ikke behov for utbedringstiltak siden anlegget fungerer i dag, men ut ifra alder kan skader plutselig oppstå på eldre anlegg.  
Lufting over tak anbefales etablert.

Det er ikke påvist tilfredsstillende lufting av avløpsanlegget. Lufting over tak anbefales etablert.
