Nyvegen 9B, 2040 KLØFTA

# Tilstandsrapport

📍 Nyvegen 9 B, 2040 KLØFTA

Befaringsdato: 28.02.2025

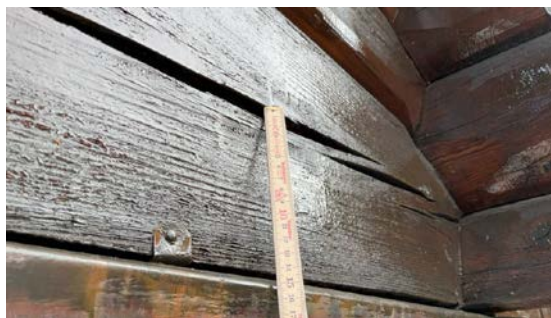
Det ble stedvis registrert sprekkeformasjoner på mellom 10mm til 15mm.

- Grunnmuren har sprekke-dannelser.

Sprekkdannelse på over 10mm.

Holdes under oppsyn, kan kreve vedlikehold.

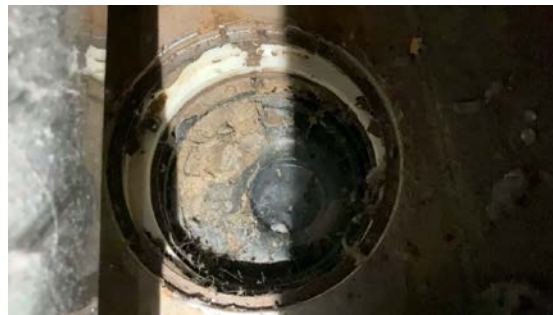
Plastsluk i gulv.

- Overvåk tilstanden jevnlig. For å få tilstandsgrad 0 eller 1 må tettesjiktet skiftes ut, men tidspunktet for når dette er nødvendig er vanskelig å si noe om.

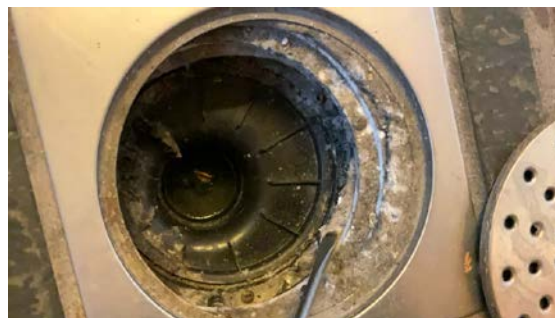
Plastsluk i gulv.

- Overvåk tilstanden jevnlig. For å få tilstandsgrad 0 eller 1 må tettesjiktet skiftes ut, men tidspunktet for når dette er nødvendig er vanskelig å si noe om.

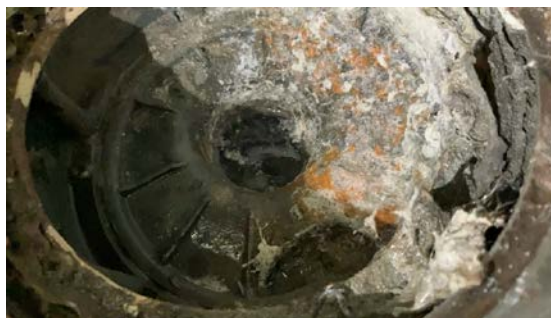
Plastsluk i gulv.

- Overvåk tilstanden jevnlig. For å få tilstandsgrad 0 eller 1 må tettesjiktet skiftes ut, men tidspunktet for når dette er nødvendig er vanskelig å si noe om.

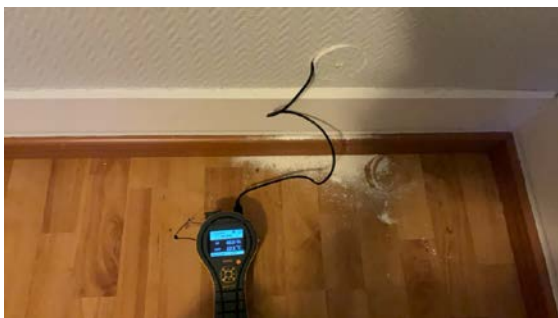
Det er foretatt hulltaking og utført fuktmåling med egnet instrument (Protimeter MMS), i tilstøtende rom til våtsone. Det ble ikke registrert forhøyede verdier eller andre avvik. Målingene viser følgende: RH 46,7 %, temperatur 22,1 grader C og duggpunkt 10,1 grader C.

Det ble ikke målt for høye fuktverdier på befaringdagen.
