Nyvegen 9B, 2040 KLØFTA

Tilstandsrapport

📍 Nyvegen 9 B, 2040 KLØFTA

Befaringsdato: 28.02.2025

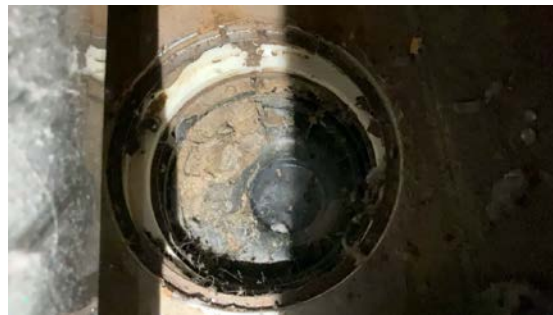
1. ETASJE > BAD

Plastsluk i gulv.

- Overvåk tilstanden jevnlig. For å få tilstandsgrad 0 eller 1 må tettesjiktet skiftes ut, men tidspunktet for når dette er nødvendig er vanskelig å si noe om.

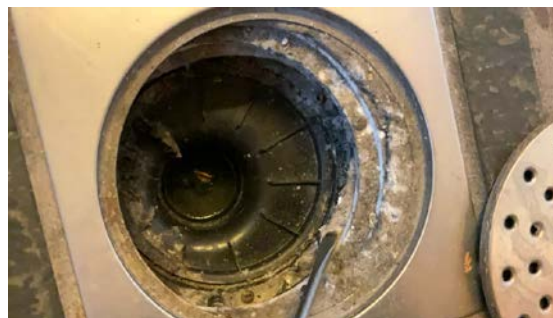
1. ETASJE > VASKEROM

Plastsluk i gulv.

- Overvåk tilstanden jevnlig. For å få tilstandsgrad 0 eller 1 må tettesjiktet skiftes ut, men tidspunktet for når dette er nødvendig er vanskelig å si noe om.

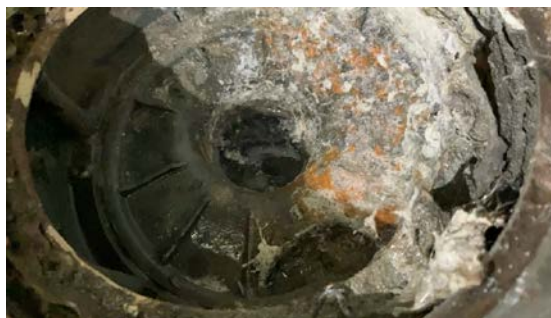
UNDERETASJE > BAD, HYBEL

Plastsluk i gulv.

- Overvåk tilstanden jevnlig. For å få tilstandsgrad 0 eller 1 må tettesjiktet skiftes ut, men tidspunktet for når dette er nødvendig er vanskelig å si noe om.

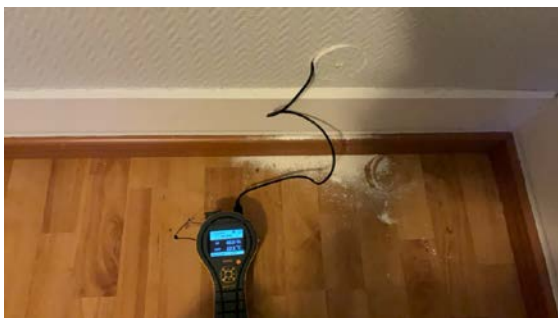
Det er foretatt hulltaking og utført fuktmåling med egnet instrument (Protimeter MMS), i tilstøtende rom til våtsone. Det ble ikke registrert forhøyede verdier eller andre avvik. Målingene viser følgende: RH 46,7 %, temperatur 22,1 grader C og duggpunkt 10,1 grader C.

Det ble ikke målt for høye fuktverdier på befaringdagen.

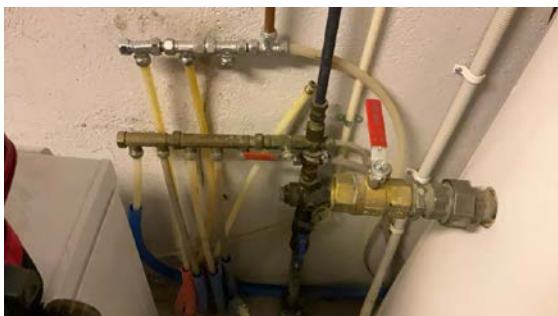
- Det er avvik:
Vannfordelerstammene er ikke klamret fast i et sprutsikkert skap.

Vannfordeler stammer.

Rørstammer bør være klamret fast i et sprutsikkert skap med etablert drenering/avrenning fra bunnkar til rom med sluk.
