Karihagavika 15, 2134 AUSTVATN

**Innholdsrik hytte med flott beliggenhet og nydelig utsikt mot Storsjøen! En del gjenstående arbeider.**

| Tilstandsrapport ..... | 41 |

Befaringsdato: 16.06.2025

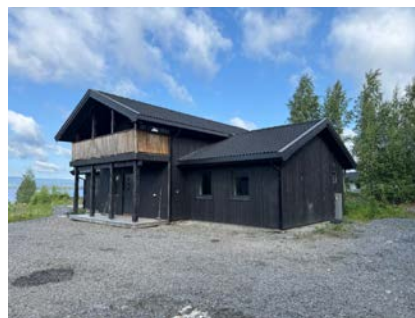
Vann fra yttertaket er ikke ledet vekk fra bygningen/grunnmuren. Forholdet kan føre til økt fuktbelastning på grunnmuren. Manglende taknedløp, fører til ukontrollert avrenning og økt fuktbelastning på underliggende konstruksjoner. Nedløp må monteres.

Ingen snøfangere

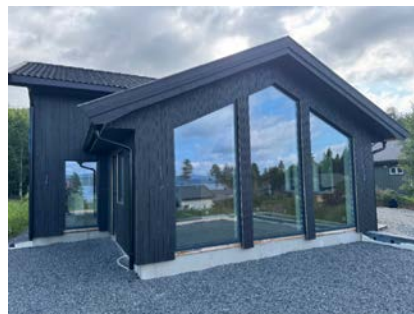
Gjenstående arbeid med montering av vannbrett på flere vinduer kan medføre økt risiko for fuktinntrengning i veggkonstruksjonen. Manglende vannbrett monteres så snart som mulig for å sikre tilstrekkelig avrenning og beskyttelse mot nedbør.

Vinduer uten vannbrett

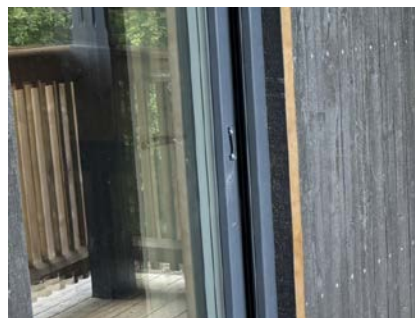
Knekt håndtak

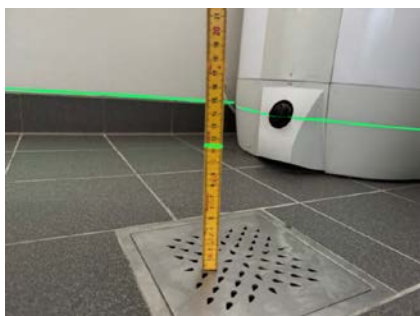
- Det må foretas utbedring av avviket.
- Til tross for avviket i fall/høydeforskjell til sluk, vil gulvet fortsatt kunne lede vann mot sluket, men med redusert effektivitet. Dette kan potensielt øke risikoen for vannansamling i enkelte områder av badet.
- Hovedkonsekvensen av utilstrekkelig høydeforskjell er økt risiko for at vann kan trenge ut av våtrommet og inn i tilstøtende rom. Dette kan føre til fuktskader i tiliggende konstruksjoner.

Referansemålt topp sluk (11,5 cm)

Det anbefales at fallforholdene utbedres for å sikre tilstrekkelig avrenning mot sluk, i tråd med forskriftskrav og funksjonsbaserte krav for våtrom.

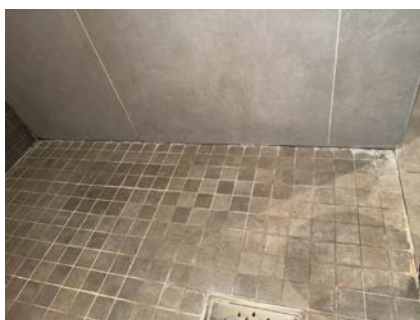
Oppsprukke og mangelfulle silikonfuger langs gulv i dusjhjørnet

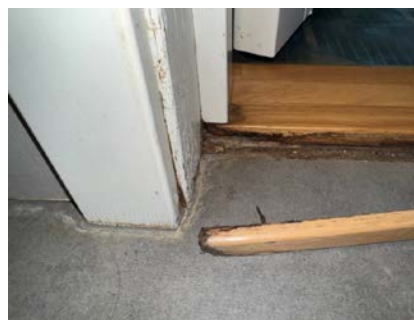
Fukskadet dørterksel/karm pga feil fall på gulv.

Tiltak vil være oppmeisling av eksisterende fliser og oppbygging med riktig fall mot sluk, etablering av godkjent tettesjikt med tilstrekkelig oppbrett ved terskel.
