Karihagavika 15, 2134 AUSTVATN

**Innholdsrik hytte med flott  
beliggenhet og nydelig utsikt mot  
Storsjøen! Ny Pris! En del  
gjenstående arbeider.**

| Tilstandsrapport ..... | 41 |

Befaringsdato: 16.06.2025

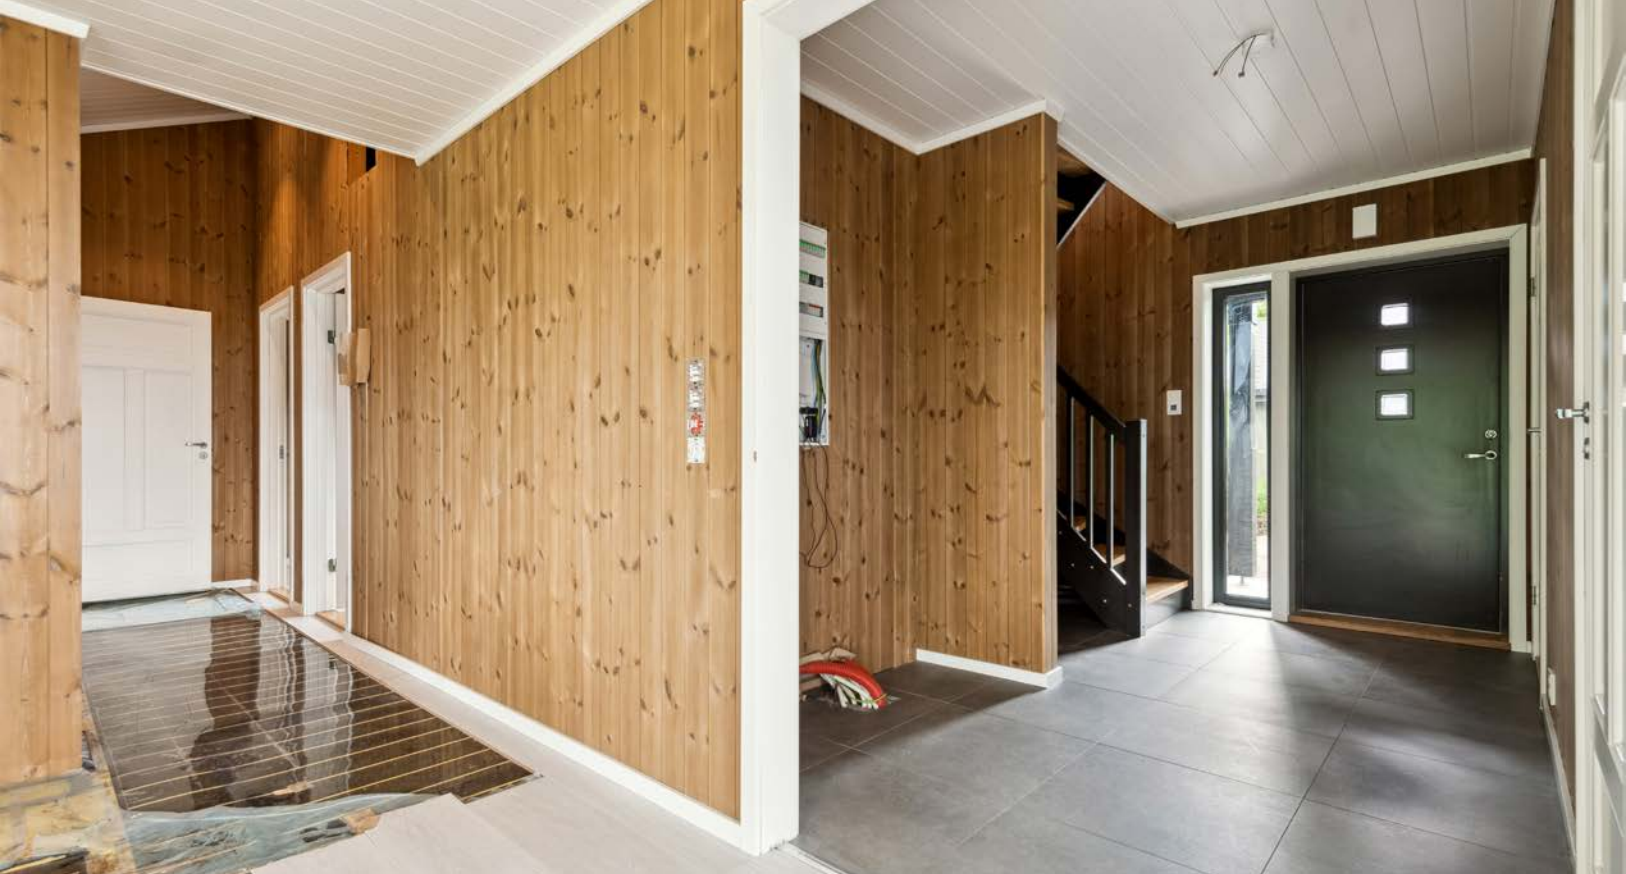
Det er fliser i gang og laminatgulv i stue/kjøkken. En del gulv i kjøkken/gang er revet opp.

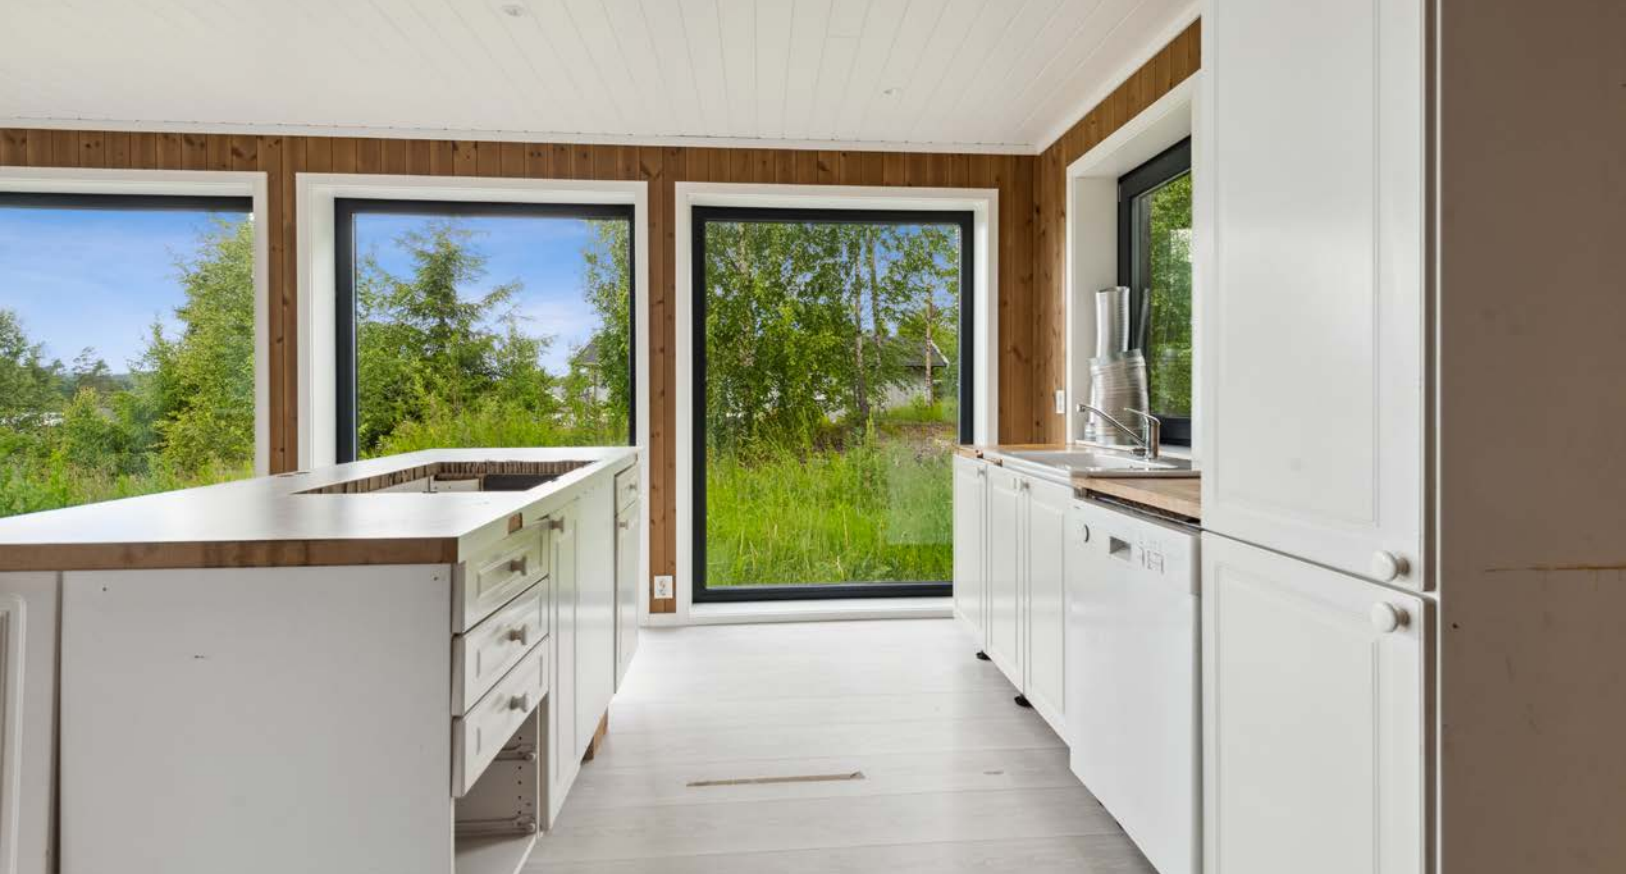
Det er satt inn en provisorisk, eldre kjøkkeninnredning som bør skiftes ut.

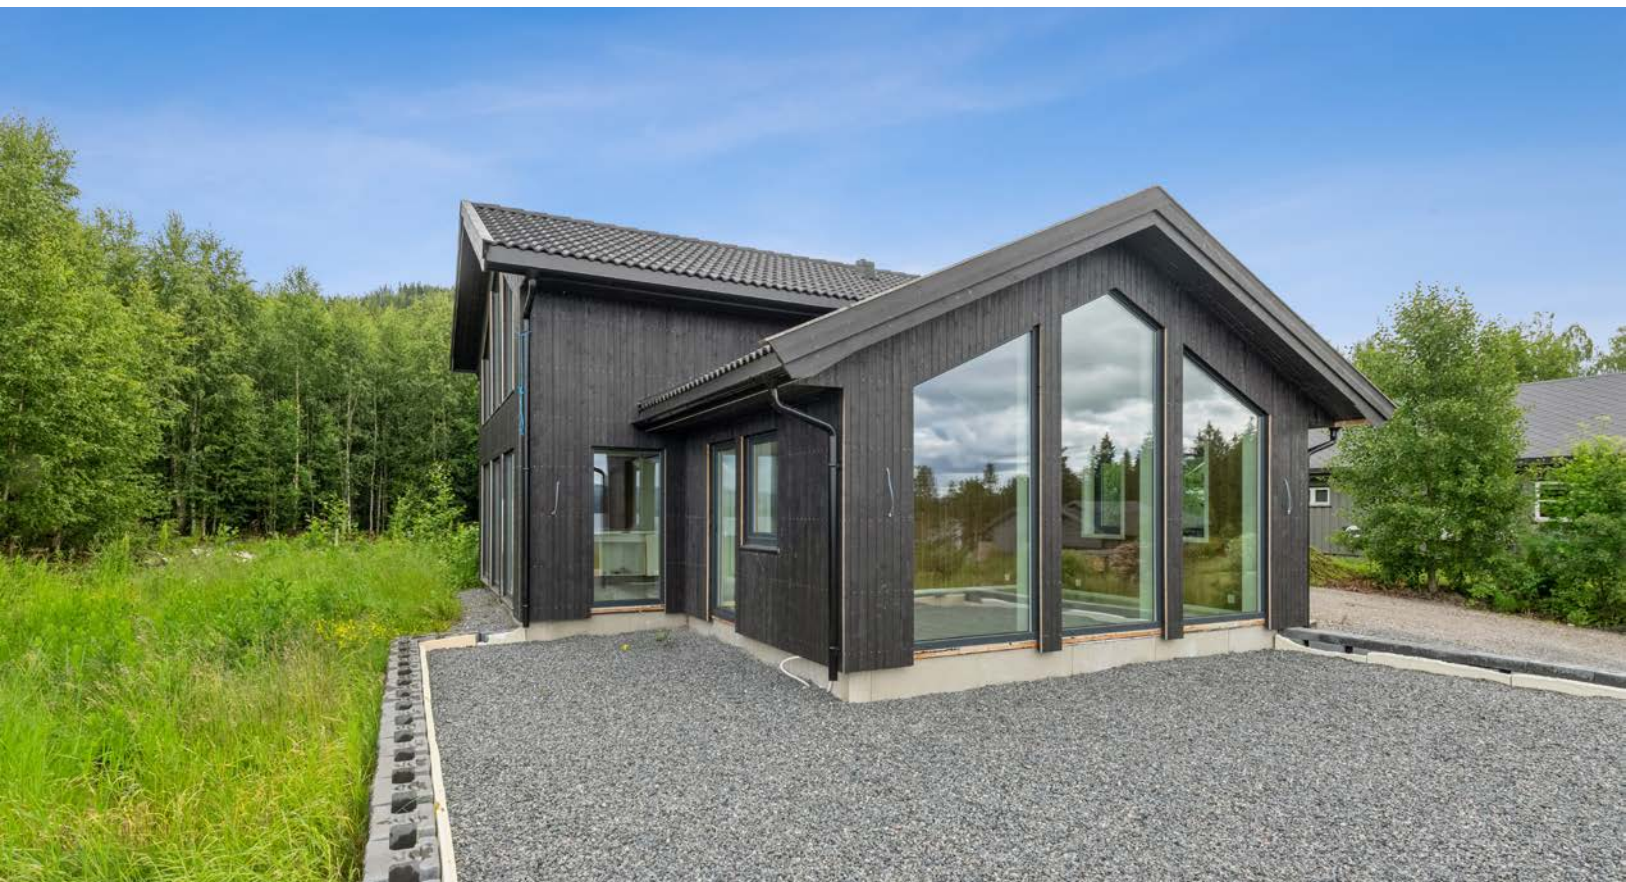
Det er påbegynt arbeide med å bygge en terrasseplattung.

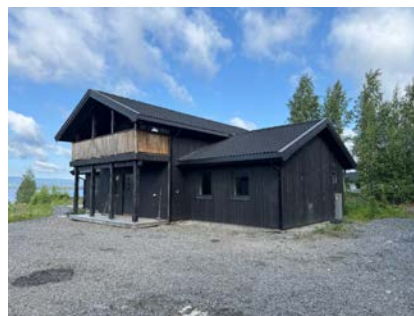
Vann fra yttertaket er ikke ledet vekk fra bygningen/grunnmuren. Forholdet kan føre til økt fuktbelastning på grunnmuren. Manglende taknedløp, fører til ukontrollert avrenning og økt fuktbelastning på underliggende konstruksjoner. Nedløp må monteres.

Ingen snøfangere

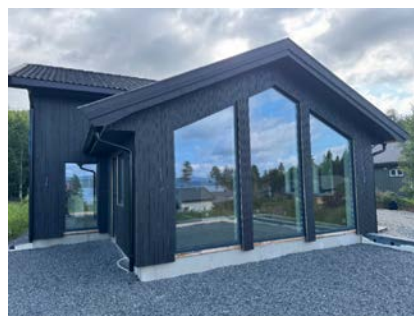
Gjenstående arbeid med montering av vannbrett på flere vinduer kan medføre økt risiko for fuktinntrengning i veggkonstruksjonen. Manglende vannbrett monteres så snart som mulig for å sikre tilstrekkelig avrenning og beskyttelse mot nedbør.

Vinduer uten vannbrett

Manglende sikkerhetsglass kan medføre risiko for personskade ved sammenstøt, spesielt i oppholdsrom og områder med mye ferdsel. Det anbefales å innhente dokumentasjon fra leverandør eller utbygger som bekrefter glasskvaliteten. Dersom dette ikke lar seg gjøre, bør det vurderes å ettermontere sikkerhetsglass eller annen form for sikring i henhold til gjeldende forskriftskrav.

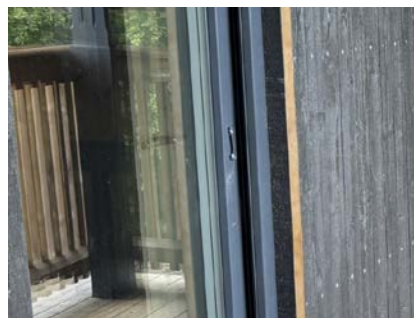
Manglende beslag kan føre til vanninntrengning og fuktskader i terskelområdet og tilstøtende konstruksjoner.

Knekt håndtak

Det bør monteres egnet beslag for å sikre nødvendig vannavledning og beskytte konstruksjonen.

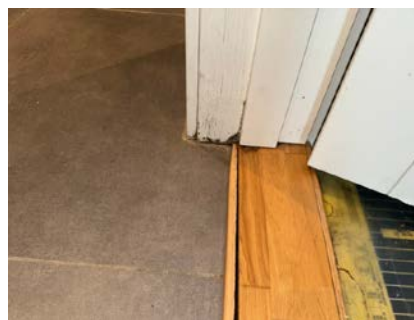
Skadene fremstår som kosmetiske, men fuktskjolden indikerer fuktpåvirkning – som følge av feil fall på badegulvet. Vedvarende fuktbelastning kan føre til oppsprekking og redusert levetid for terskel og dørblad.

Baderomsdør

Manglende dørhåndtak påvirker bruken og funksjonaliteten av dørene. Tiltak vil være overflatebehandle terskel/karm og montere dørhåndtak på dører som mangler dette, for å sikre normal funksjon.

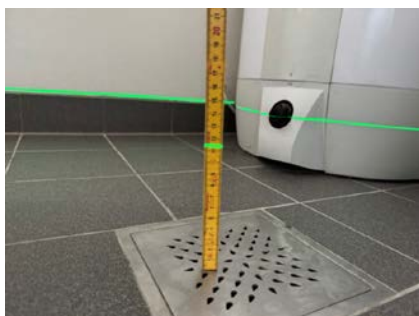
- Det må foretas utbedring av avviket.
- Til tross for avviket i fall/høydeforskjell til sluk, vil gulvet fortsatt kunne lede vann mot sluket, men med redusert effektivitet. Dette kan potensielt øke risikoen for vannansamling i enkelte områder av badet.
- Hovedkonsekvensen av utilstrekkelig høydeforskjell er økt risiko for at vann kan trenge ut av våtrommet og inn i tilstøtende rom. Dette kan føre til fuktskader i tiliggende konstruksjoner.

Referansemålt topp sluk (11,5 cm)

Det anbefales at fallforholdene utbedres for å sikre tilstrekkelig avrenning mot sluk, i tråd med forskriftskrav og funksjonsbaserte krav for våtrom.

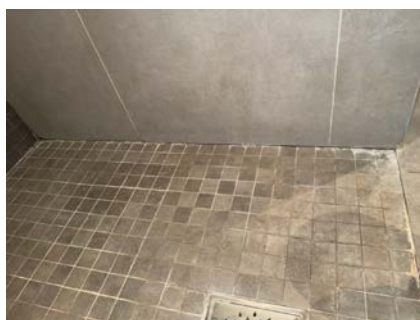
Oppsprukkede og mangelfulle silikonfuger langs gulv i dusjhjørnet

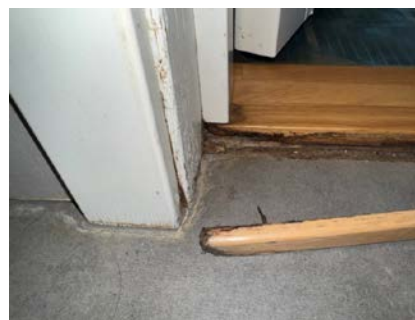
Fukskadet dørterksel/karm pga feil fall på gulv.

Tiltak vil være oppmeisling av eksisterende fliser og oppbygging med riktig fall mot sluk, etablering av godkjent tettesjikt med tilstrekkelig oppbrett ved terskel.
