Ingerfjellveien 75, 1788 HALDEN

**Innholdsrik enebolig med fin
beliggenhet på Isebakke.**

Tilstandsrapport

# gnr. 5, bnr. 115

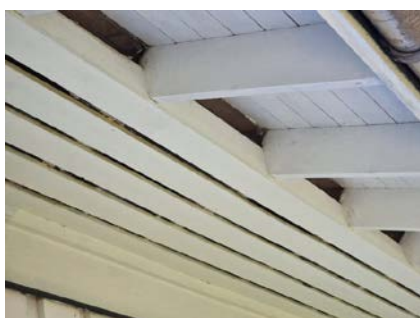
Det er ingen lufting synlig i takkonstruksjon på tilbygg, det må etableres og tak må beregnes åpnet .
