Ingerfjellveien 75, 1788 HALDEN

**Innholdsrik enebolig med fin  
beliggenhet på Isebakke.**

# Tilstandsrapport

# gnr. 5, bnr. 115

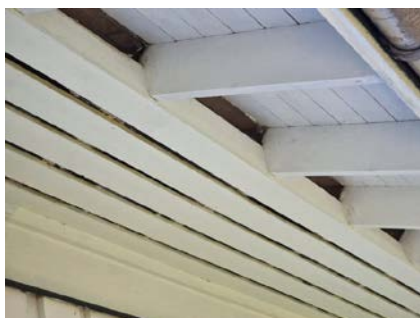
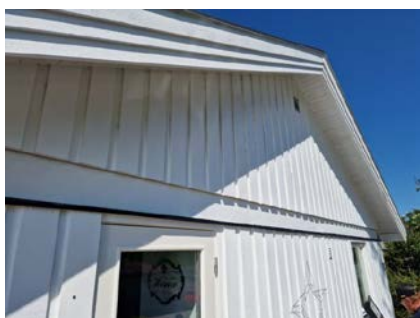
Det er ingen lufting synlig i takkonstruksjon på tilbygg, det må etableres og tak må beregnes åpnet .

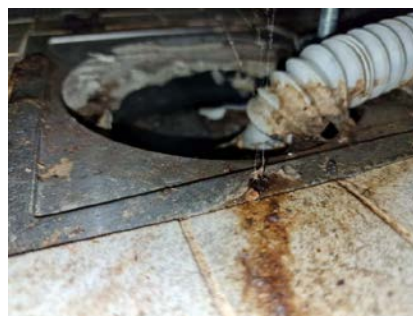
- Det er påvist mangelfull/feil utførelse rundt rørgjennomføringer e.l. som gir fare for fukt i konstruksjonen i våtsone.
- Vannlåsen kan ikke løftes ut av sluket for rengjøring på grunn av dusj kar på gulv er limt til vegger og sitter fast. Det ble målt høye fuktindikasjoner på befaringsdagen.

Det må beregnes undersøkelser på høye fukt indikasjoner på vegg/gulv. Dusjkar må løsnes fra vegg slik at det blir til sluk og vannlås for rengjøring.

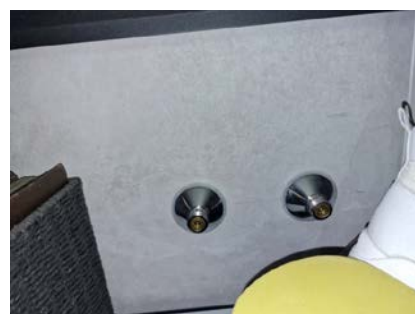
- Det er ikke fukt bestandige materialer på vegger.

Det må beregnes fukt beskyttelse i våtsoner og en del ferdigstillelse.

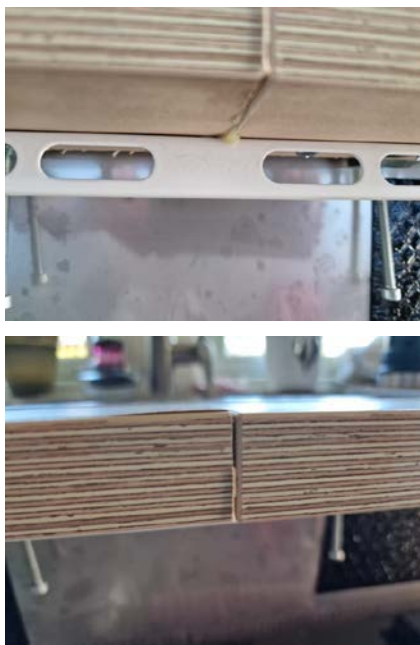
Kjøkkenet bærer preg ufaglært montering og noe manglende avslutninger.
