Heggevikveien 43, 1930 AURSKOG

**Sjarmerende enebolig m/koselig  
gapahuk og stor garasje fra 2024.  
Landlig tomt på over 6 mål, i  
gåavstand til Ulviksjøen.**

Befaringsdato: 27.02.2026

Rapportdato: 06.03.2026

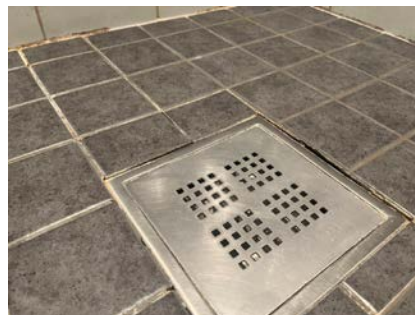
Avvik: Det er påvist at noen fliser har bom (hulrom under). Det er påvist avvik i fallforhold til sluk i forhold til krav i forskrift på byggetidspunktet. Fall på gulv er ikke iht. krav på byggetidspunktet. Det er løse fliser og fug i dusjsone.

- Til tross for avviket i fall/høydeforskjell til sluk, vil gulvet fortsatt kunne lede vann mot sluket, men med redusert effektivitet. Dette kan potensielt øke risikoen for vannansamling i enkelte områder av badet. Løse fliser og fuger må utbedres for å hindre videre skadeutvikling og redusere risiko for vanninntrengning i konstruksjonen.

Løse fliser ved sluk i dusj.

Når badet skal renoveres, bør fallforholdene utbedres for å sikre tilfredsstillende avrenning mot sluk og unngå vannansamling på gulvet, som kan føre til fuktskader og redusert brukssikkerhet.

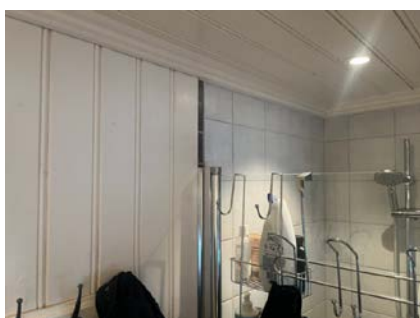
Avvik: Det er uegnede materialer i våtsoner. Det er malt trepanel i våtsoner til dusj og servant. En sprekt flis ved vindu.

Trepanel mot dusjsone.

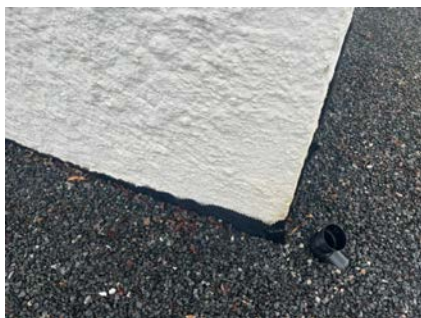
Avvik: Det mangler, eller på grunn av alder er det sannsynlig at det mangler, utvendig fuktsikring av grunnmuren ved kjeller/underetasje. Det er påvist andre avvik: Grunnmursplast har ikke montert klemlist i overkant. Iht. eier er drenering ikke ferdigstilt og har mangler.

Synlig grunnmursplast uten klemlist.

Det må etableres klemlist på grunnmursplast over terreng for å hindre unødig fuktinntrengning i kjeller, som kan føre til fuktskader.

Videre tiltak bør vurderes i sammenheng med tilstanden i kjeller, da mangelfull drenering og fuktsikring kan medføre økt risiko for fuktproblemer og skader på konstruksjonen. Ytterligere utbedringer kan bli nødvendige dersom det oppdages fukt i kjellerrommene.
