Heggevikveien 43, 1930 AURSKOG

**Sjarmerende enebolig m/koselig
gapahuk og stor garasje fra 2024.
Landlig tomt på over 6 mål, i
gåavstand til Ulviksjøen.**

Tilstandsrapport

ENEBOLIG

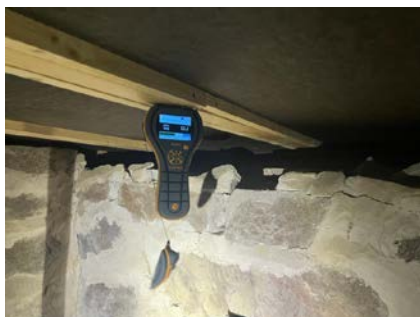
Del av krypkjeller.

Fuktmåling viste normale forhold.

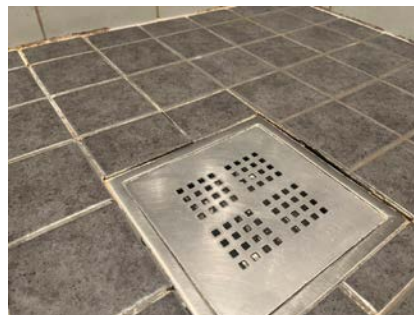
Avvik: Det er påvist at noen fliser har bom (hulrom under). Det er påvist avvik i fallforhold til sluk i forhold til krav i forskrift på byggetidspunktet. Fall på gulv er ikke iht. krav på byggetidspunktet. Det er løse fliser og fug i dusjsone.

Løse fliser ved sluk i dusj.

Når badet skal renoveres, bør fallforholdene utbedres for å sikre tilfredsstillende avrenning mot sluk og unngå vannansamling på gulvet, som kan føre til fuktskader og redusert brukssikkerhet.

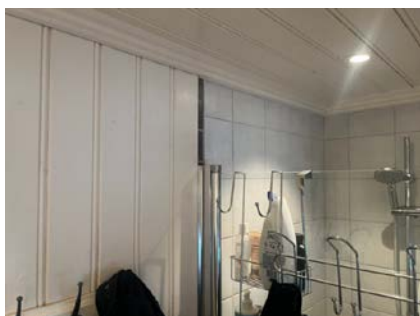
Avvik: Det er uegnede materialer i våtsoner. Det er malt trepanel i våtsoner til dusj og servant. En sprekt flis ved vindu.

Trepanel mot dusjsone.

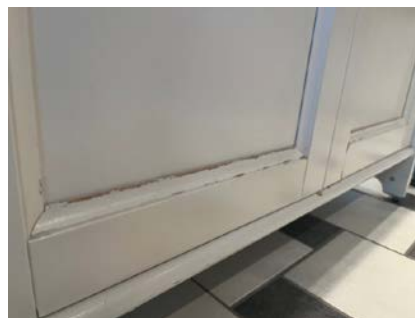
Avvik: Det er påvist skader på innredning. Servantskap har fuktskader.

Servantskap med fuktskader.

- Lokal utbedring må utføres.

Servantskap bør utbedres eller skiftes.

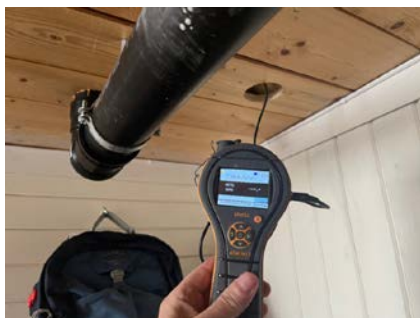
Fuktmåling uten avvik.
Ved målinger under 8 % vil displayet ikke vise resultat.

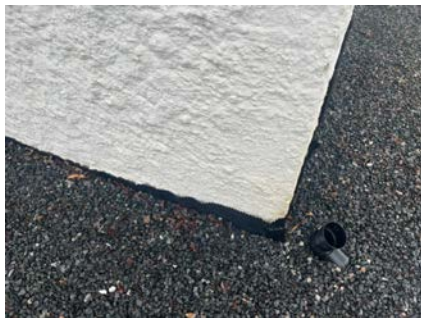
Avvik: Det mangler, eller på grunn av alder er det sannsynlig at det mangler, utvendig fuktsikring av grunnmuren ved kjeller/underetasje. Det er påvist andre avvik: Grunnmursplast har ikke montert klemlist i overkant. Iht. eier er drenering ikke ferdigstilt og har mangler.

Synlig grunnmursplast uten klemlist.

Det må etableres klemlist på grunnmursplast over terreng for å hindre unødig fuktinntrengning i kjeller, som kan føre til fukskader.

Videre tiltak bør vurderes i sammenheng med tilstanden i kjeller, da mangelfull drenering og fuksikring kan medføre økt risiko for fuktproblemer og skader på konstruksjonen. Ytterligere utbedringer kan bli nødvendige dersom det oppdages fukt i kjellerrommene.
