Fossheimveien 80, 2450 RENA

**Stor og solrik eiendom i nydelige, naturskjønne omgivelser rett ved Glomma! Romslig enebolig med inntilbygget garasje.**

# Tilstandsrapport

## ENEBOLIG MED INNTILBYGGET GARASJE

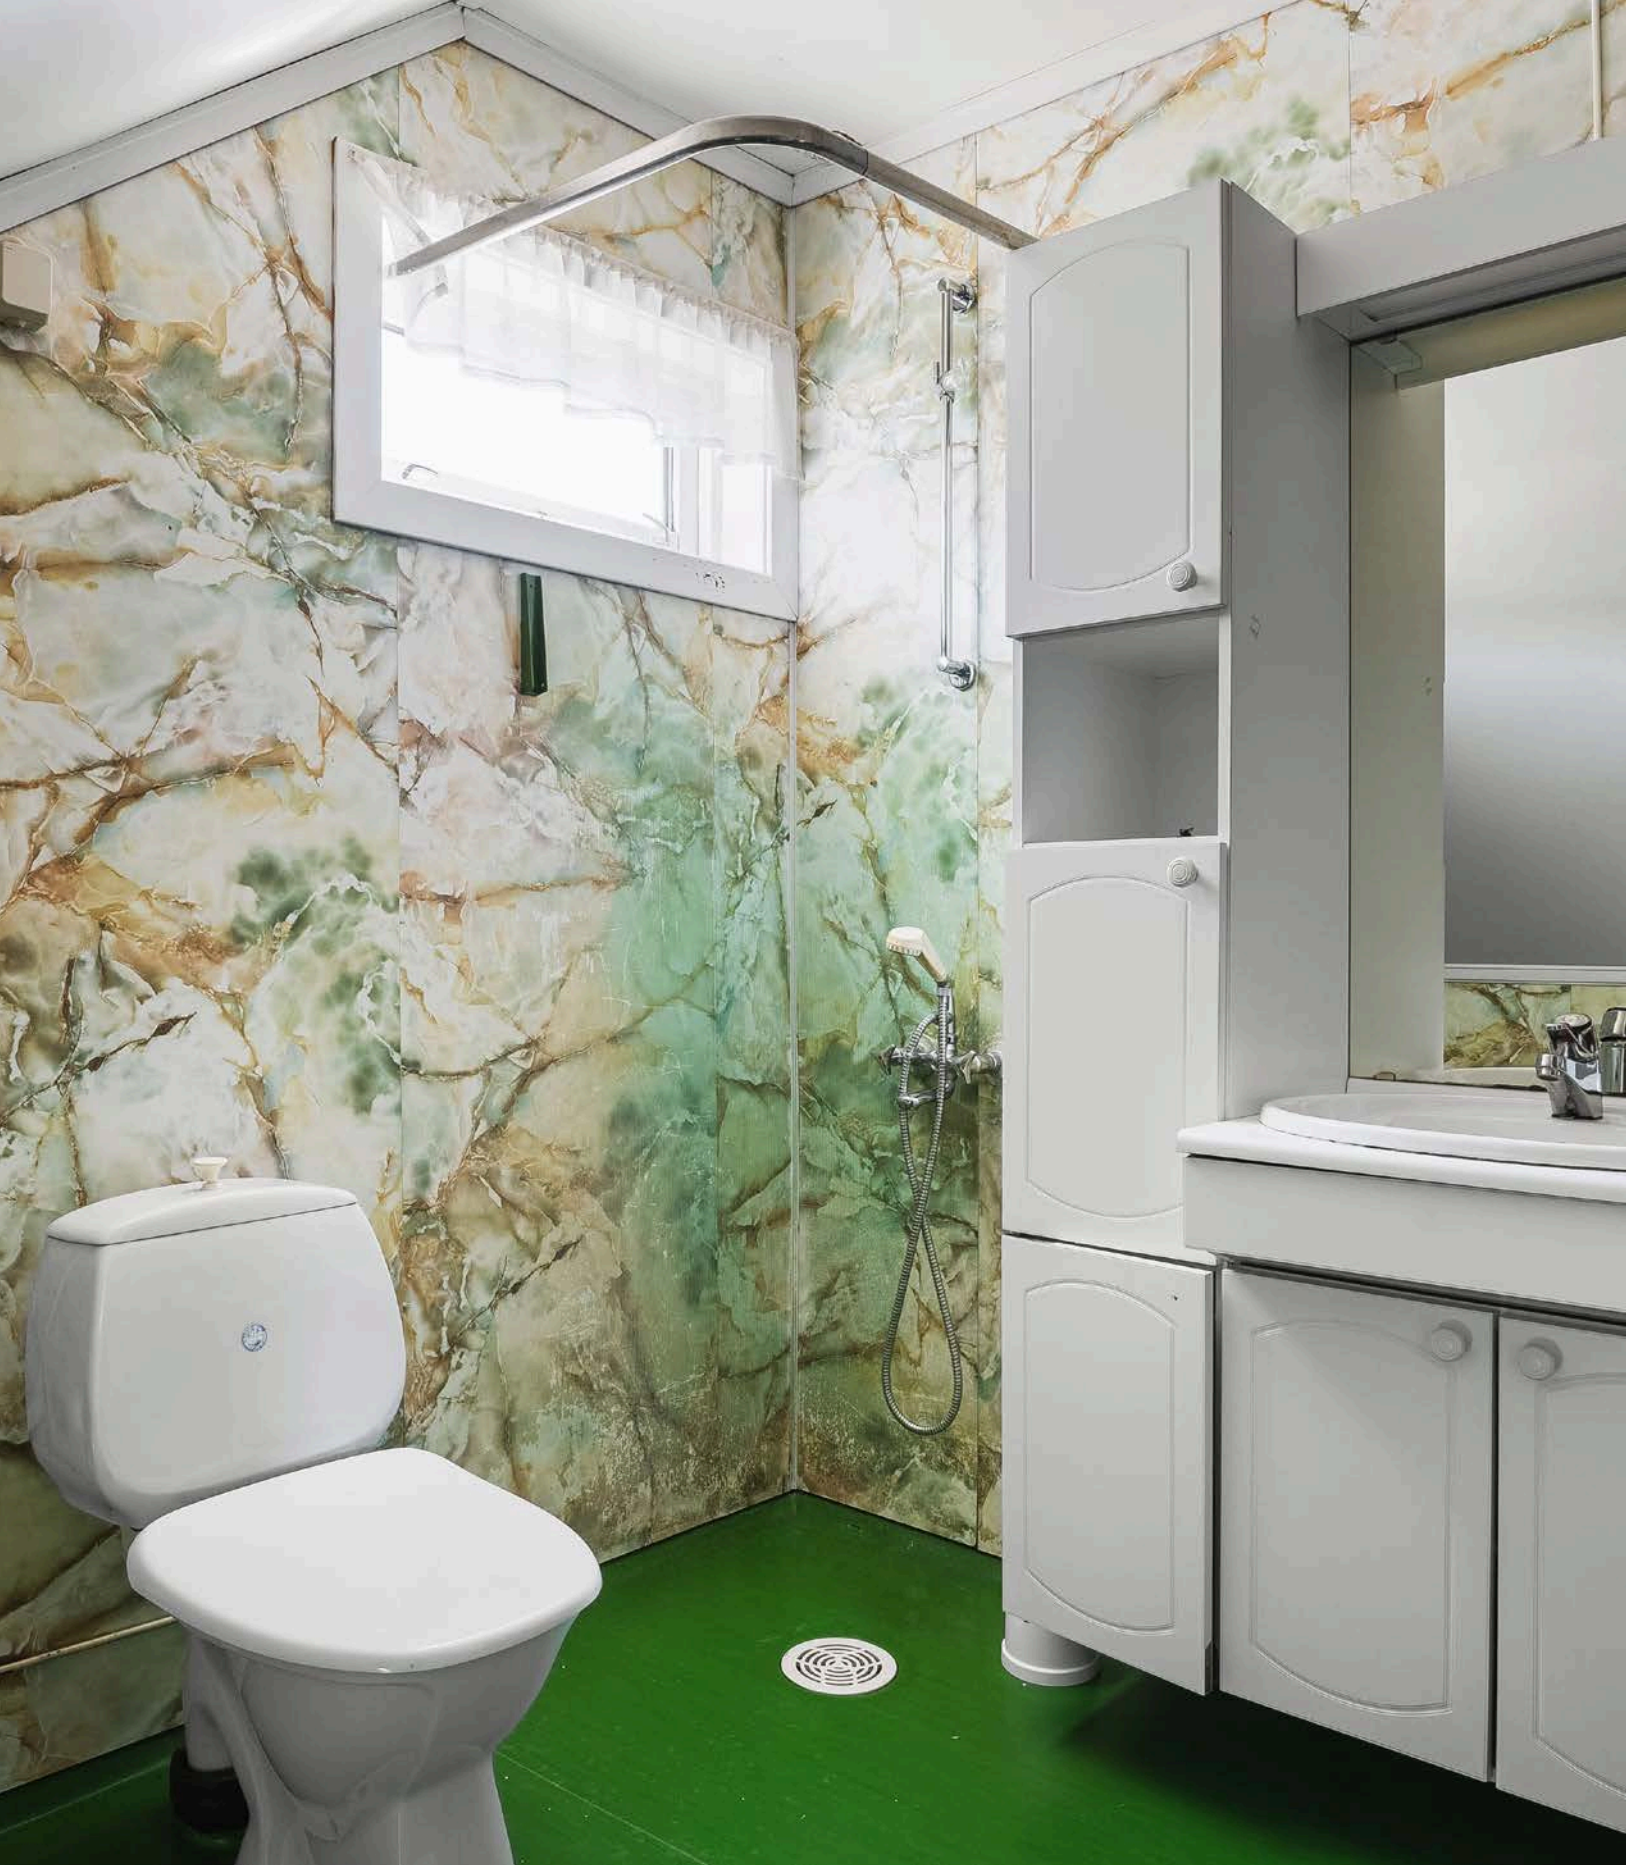
Baderommet i 2. etasje må oppgraderes for å tåle normal bruk etter dagens krav. Takstmann anbefaler at badet/våtrommet totalrenoveres.

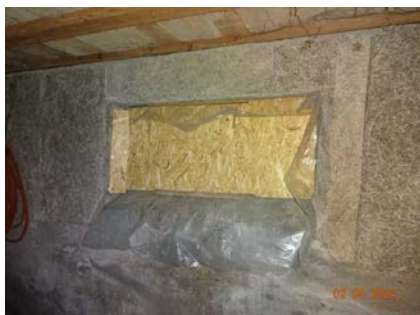
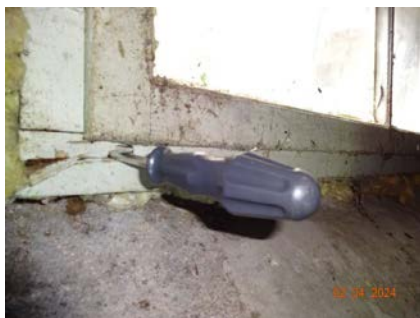
## TG 2 Vinduer - 2

- \* Utvendig > Vinduer - 2: Det er påvist avvik rundt innsettingsdetaljer. Karmene i vinduer er slitte og det er sprekker i trevirket. Ikke fall på vannbrett til vindu i 2.etasje. Se bilde. Fare for fuktinntregning i veggkonstruksjon.

Vinduer med 2 lags isolerglass.  
Observert isolerglass fra 1984, 1985 og 2006.

- Det bør gjøres tiltak for å lukke avviket.
- Det må foretas lokal utbedring.

**Kostnadsestimat: 10 000 - 50 000**

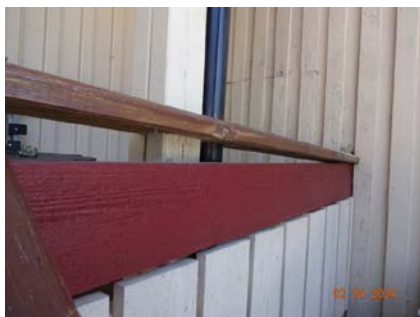
## TG 2 Utvendige trapper

Utvendig impregnert tretrapp ved inngang.  
Utvendig impregnert tretrapp med adkomst til veranda.

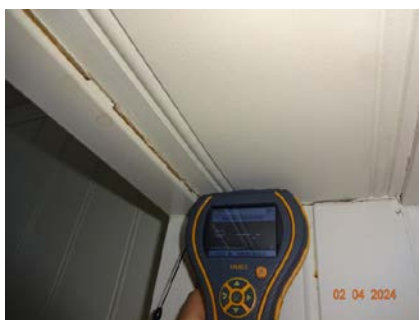
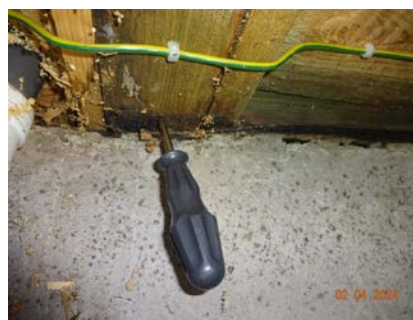
## ! TG 3 Etasjeskille/gulv mot grunn

\* Innvendig > Etasjeskille/gulv mot grunn: Målt høydeforskjell på over 15 mm gjennom hele rommet. Tilstandsgrad 2 gis med bakgrunn i standardens krav til godkjente måleavvik. Det er påvist råteskadet treverk på flere steder i etasjeskille over kjeller. Se bilder. Målt høydeforskjell på ca. 15 mm i entré/gang. Målt høydeforskjell på ca. 15 mm på soverom i 2.etasje. Målt høydeforskjell på ca. 25 mm i 2.etasje.

Støpt gulv i kjeller.

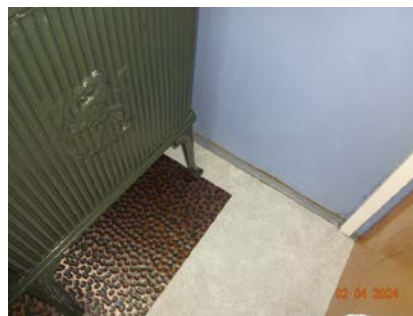
## TG 3 Rom Under Terreng

\* Innvendig > Rom Under Terreng: Det er påvist synlige fukt/råteskader i treverk i

underetg./kjeller, hulltaking er derfor ikke nødvendig. Det er påvist indikasjoner på noe fuktgjennomtrenging inn i kjellermur. Det er påvist indikasjoner på noe fuktgjennomtrenging i kjellergulv. Steder med saltutslag på kjelleryttervegger, etter fuktgjennomgang i veggene. Saltutslag dannes når fuktighet trenger gjennom murkonstruksjoner og transporterer saltmineraler ut til overflaten. Når vannet fordamper blir det krystalliserte saltet liggende igjen på overflaten av murverket eller betongen. Det er foretatt fuktsøk med fuktindikator i kjeller. Ved bruk av fuktindikator ble det målt fuktvariasjoner. Fuktmerker i gulv.

Støpt gulv.  
Kjelleryttervegger av sparesteinsbetong, isolert med treullsementplater (tresonitt) innvendig.  
Del med murt teglstein i kjeller.  
Utforet kjellervegg ved trapp.  
Påførede kjelleryttervegger er en risikokonstruksjon, da underliggende konstruksjonen ikke er tilgjengelig, kan skjule fukt, sprekker og diverse skader.  
Har erfaringsmessig hyppigere risiko for fuktskader.

Kostnadsestimat: 10 000 - 50 000

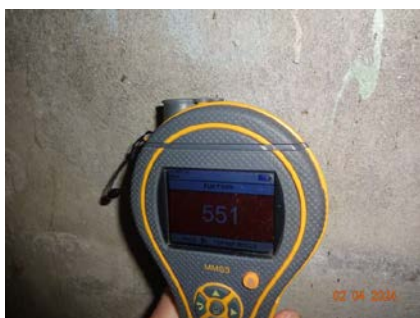
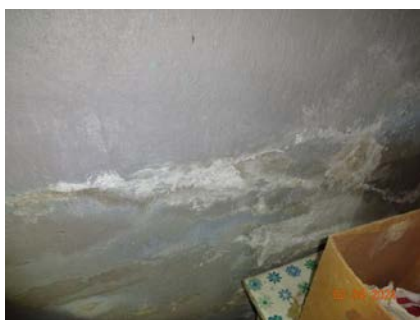
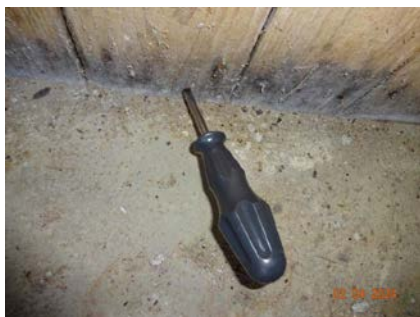
## TG 2 Kryp kjeller

Blindkjeller med støpt ringmur, med begrenset besiktigelse mulighet til innvendig konstruksjon.
