Nøkkelinformasjon

Salgsobjekt: Enebolig
Eierform: Eiet
Byggeår: 1971
BRA-i/BRA Total 76/86 kvm
Tomtstr.: 463.9 m²
Soverom: 2
Gnr./bnr. Gnr. 44, bnr. 2
Oppdragsnr.: 1409250033

Tilstandsrapport

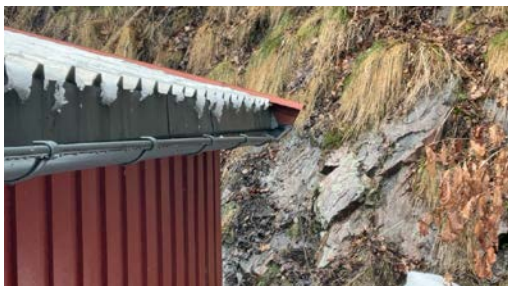
- Det bør lages system for bortledning av vann fra taknedløp ved grunnmur.

Utbedring / oppretting av takrenne med nedbøyning og utskiftning eller rehabilitering av overflate i tilknytning til terskelbeslag ved terrassedør.

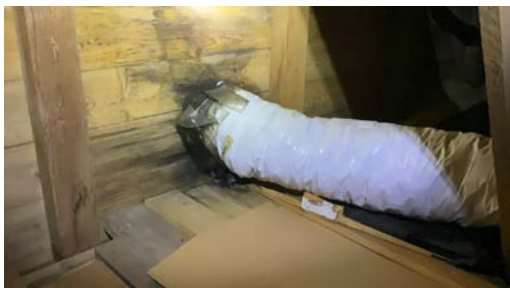
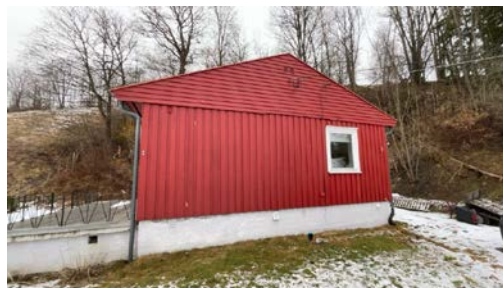
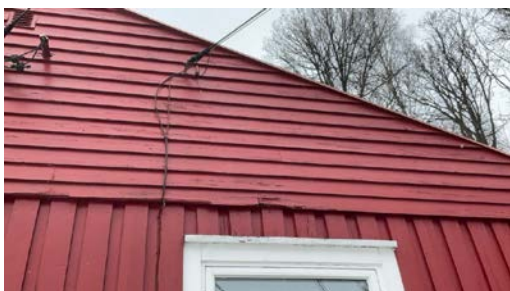
- Det er ingen eller liten lufting i nedre kant av kledning mot grunnmur.
- Det er påvist spredte råteskader i bordkledningen.

Konstruksjonens nedre deler er utsatt for kondensbelastning fra tilstøtende kryprom. Det ble registrert fuktmerker i gjennomføring for ventilslange på kreploftet. Deler av kledningen er utsatt for vannsprut / fuktbelastning fra tilstøtende opparbeidelse. Det ble registrert tørkesprekker, manglende dryppkant og utlufting ved veggfoten.

- Det bør foretas tiltak for å bedre lufting av kledningen.
- Råteskadet trekledning må skiftes ut.

Utbedring tetting og fall på fleksislange i tilknytning til ventilgjennomføring. Det må påregnes rehabilitering av ytterkledningen. Utlufting av kledningen, vindspærre og eventuell etterisolering er naturlig å utbedre når kledningen en gang skal skiftes.

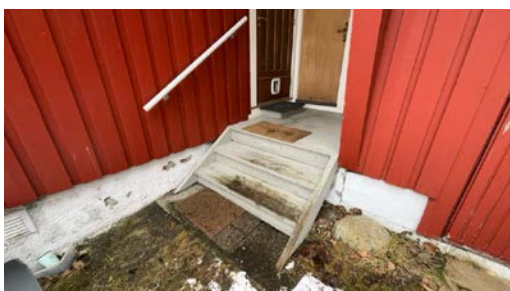
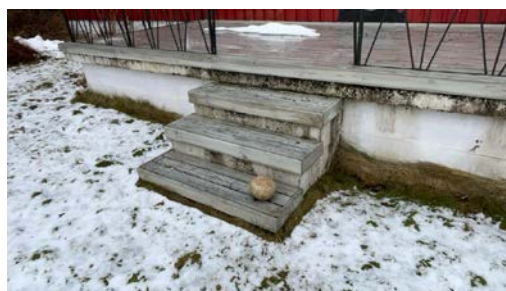
Trappevanger ved hovedinngang står i umiddelbar kontakt med terreng og utsettes for direkte fuktbelastning.

- Rekkverk må monteres for å lukke avviket.

Overflatevedlikehold. Konstruksjonens nedre deler må sikres mot terrengfukt som forebyggende tiltak mot råteskader.

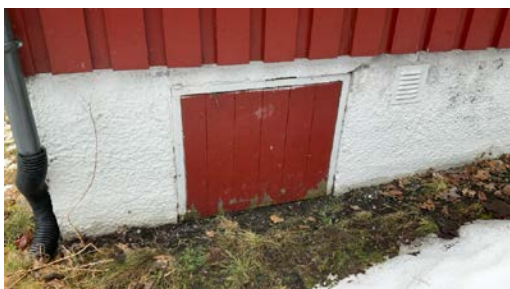
TG 3 Krypromsdør

Karmen er oppfuktet som følge av kondensfukt fra kryprommet, fuktvandring fra tilstøtende murkonstruksjon og vannsprut fra terreng.

Utbedring eller utskiftning av karm, overflatevedlikehold av dør og etablere utvendig fordypning / brønn for å unngå vannsprut fra terreng.

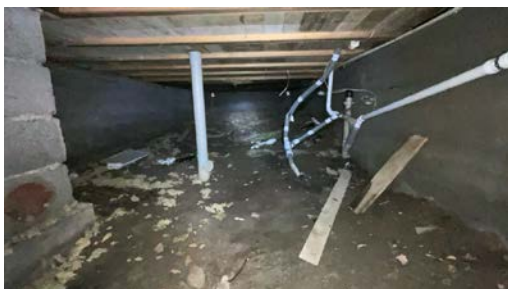
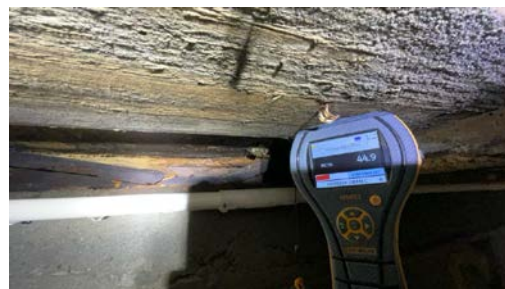
- Det er ikke tilfredsstillende ventilering av krypkjeller.
- Det er påvist skader på konstruksjoner i krypkjeller som er forårsaket av råte eller sopp.
- Det er stedvis påvist fuktnivå som tilsier at konstruksjonen kan ha fuktskader.
- Det er begrenset ventilering/luftgjennomstrømning i krypkjeller.
- Det er for dårlig terrengfall vekk fra konstruksjonen.
- Det er manglende fuktsperre på bakken.
- Det er påvist råteskader i trebjelkelag.

Det ble målt høyt trefukttinnhold, som ligger over fibermetningspunktet for materialer av gran og furu (over 28% vektprosent). Videre ble det registrert råteskader i tilknytning til deler av bunnsvillene. Omfanget kan ikke vurderes uten destruktive inngrep.

Fuktmåling - Skadelig høyt trefuktinnhold / vektprosent i skillekonstruksjonen.

- Fuktsperre på bakken bør etableres.
- Bedre ventilering må etableres.
- Skadet treverk må skiftes.

Rense terrengflater for avfall og organiske toppmasser. Legge ut utjevne drenerende pukkmasser i kombinasjon med plast / radonsperre mot grunnen og avstengning av lufteventiler som forebyggende tiltak mot kondensering og fuktbelastning i krypromskonstruksjoner. Montere rotoravfukter / krypgrunnsavfukter som forebyggende konserveringstiltak. Viser for øvrig til avsnittet: Etasjeskiller

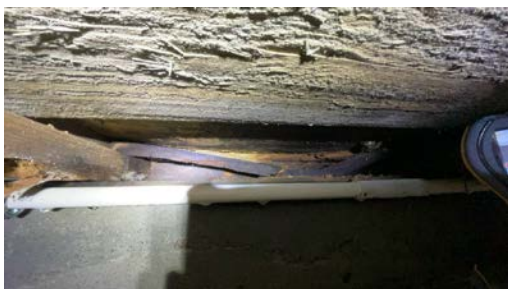
Råteskade - Konstruksjon over grunnmur.

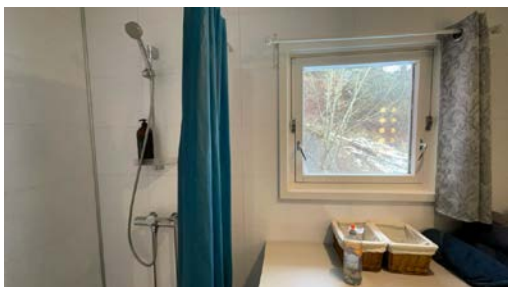
Vindu ligger innenfor våt-sone for dusj. Det er montert åpne rørføringer med mekaniske innfestinger i våt-sone. Det ble registrert overflateavvik / ufagmessig utførelse av overflate i tilknytning til overgangsskjøt mellom takplater i tak/himling over dusj.

Anbefaler varsom bruk for å unngå unødig fuktbelastning mot overflater som ikke er utført med vanntette sjikt. Ettermontering av dusjkabinett er et tiltak som forebygger mot fuktskader i dusj-soner hvor det er tekniske løsninger kan medføre risiko for fuktutfordringer over tid.

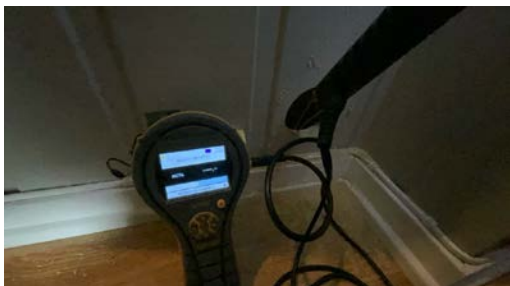
Hulltaking er foretatt, uten å påvise fuktskader som følge av bruken av våtrommet. Skillekonstruksjonen ligger for øvrig mot kryprom hvor det er påvist kondensutfordringer.

Hulltaking - Fuktmåling - Tørr konstruksjon i hulltakingsområdet.

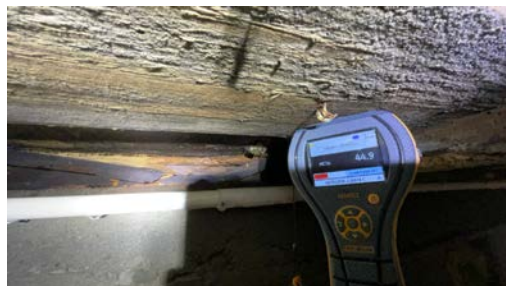
Gulv / skillekonstruksjon i våtrommet er utsatt for kondensfukt / kondensbelastning fra tilstøtende kryprom.

Fuktmåling - Krypromssiden - Høyt trefukttinnhold i skillekonstruksjonen.

- Konstruksjonene må sikres mot råte, sopp og skadedyr.

Viser for øvrig til kommentarer vedrørende Etasjeskille og Kryprom. Kostnadsestimater fremgår av de aktuelle avsnittene.

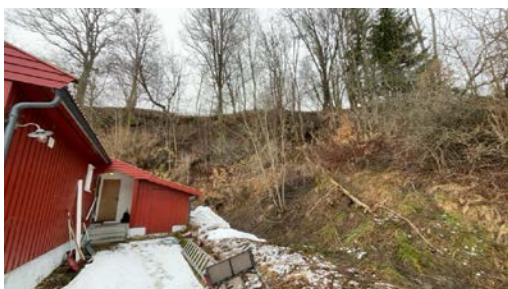
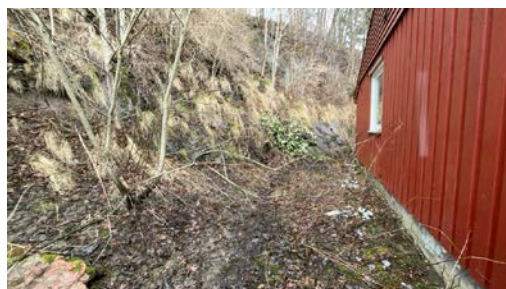
TG 2 Terrengforhold

Den planerte delen av tomten ligger inn mot skrånende terreng.

- Ytterligere undersøkelser anbefales.

Eventuelle tiltak må vurderes i forhold til overvannstilsig i perioder med vedvarende nedbør og perioder med overganger mellom frost og snøsmelting. Eventuelle tiltak og terrengjusteringer bør også vurderes i forbindelse med en fremtidig redrenering eller tiltak for å redusere fuktinnslag til krypkjeller.
