Furulia 7, 4351 KLEPPE

**Innholdsrik og betydelig påkostet  
enebolig med gjennomgående høy  
standard. Dobbel garasje.  
Barnevennlig beliggenhet**

# Tilstandsrapport

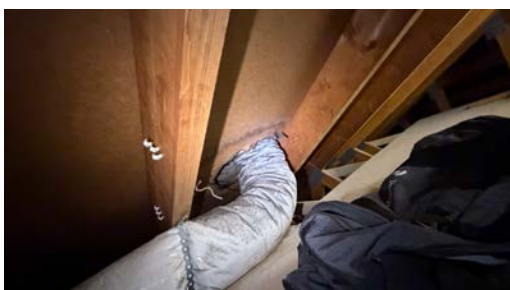
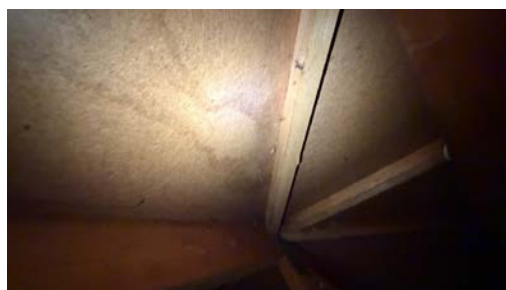
Det er begrenset/dårlig ventilerings av takkonstruksjonen. Det er påvist avvik rundt gjennomføringer i takflaten. Det er påvist fuktskjolder/skader i takkonstruksjonen. Det er påvist andre avvik:. Registrert vannmerker i møne og ved omkringliggende rørgjennomføringer indikerer at det har forekommet fuktinntrengning.

Klemte lufteskuffer ved takfot og mangelfull lufting enkelte steder kan gi redusert ventilasjon av takkonstruksjonen. Dette kan medføre økt risiko for kondens, fukt opphopning og på sikt utvikling av råteskader, mugg eller redusert levetid på undertak og bærende trekonstruksjoner.

Forholdene kan medføre fukt i takkonstruksjonen med risiko for kondens, råte og redusert levetid.

Kontroll og utbedring av lufting ved takfot samt tetting av lekkasjepunkter ved møne og gjennomføringer anbefales.

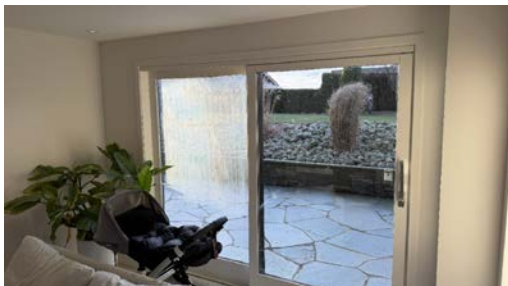
Det registreres punktert glass, luftlekkasje i skyvedør i kjeller. Dør er stri å betjene.

Konsekvens/tiltak: Punktert glass, luftlekkasje og treg betjening kan gi varmetap, redusert komfort og videre nedbrytning. Begynnende overflateskader kan forverres over tid.

Punktert glass, luftlekkasje og treg betjening kan gi varmetap, redusert komfort og videre nedbrytning. Begynnende overflateskader kan forverres over tid.  
Skyvedør i kjeller anbefales skiftet.

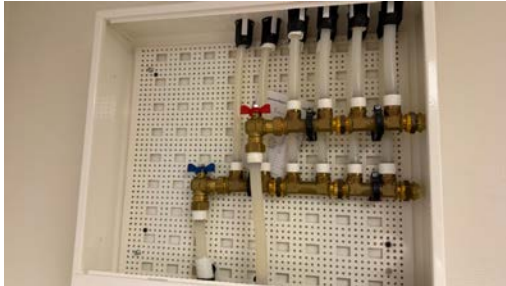
Mer enn halvparten av forventet brukstid er passert på innvendige vannledninger. Det er irr på rør. Stoppekran er lokalisert, men ikke merket. Det ble ikke observert lekkasjer eller unormal slitasje.

Manglende merking av hovedstoppekran er et mindre avvik fra anbefalt praksis.

- Tidspunkt for utskiftning av vannledninger nærmer seg.
- Det er ikke behov for utbedringstiltak siden anlegget fungerer i dag, men ut ifra alder kan skader plutselig oppstå på eldre anlegg.
- Andre tiltak:

Det anbefales at merking etableres for å sikre oversikt.

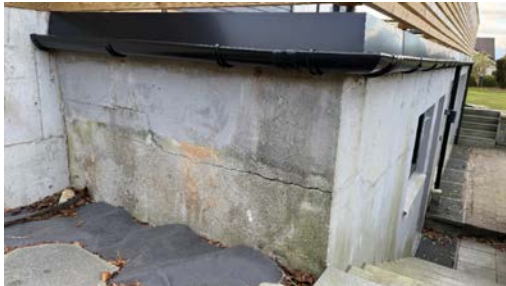
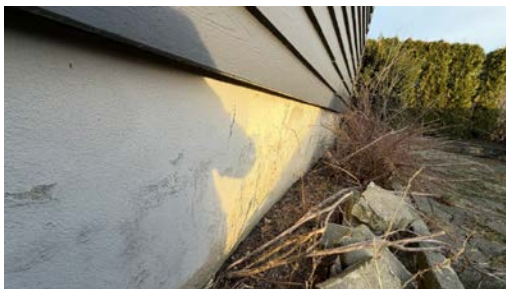
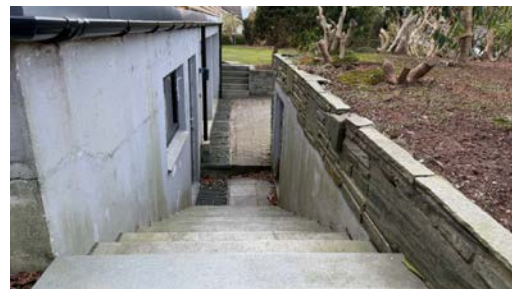
Grunnmuren har sprekkdannelser. Det er registrert riss, sprekker og avskalling i deler av grunnmur, samt horisontalt riss i overgang mot betongdekke/balkong ved gårdsrom.

Forholdene kan medføre økt risiko for fuktinntrengning og videre skader i puss. Det anbefales ompussing og behandling av puss for å hindre videre fuktpåvirkning.

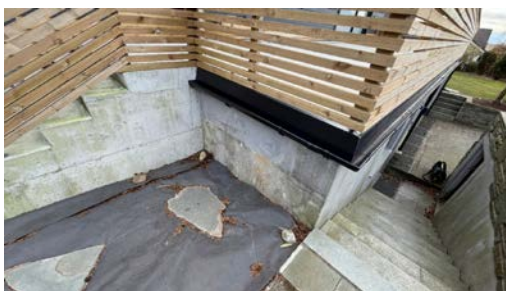
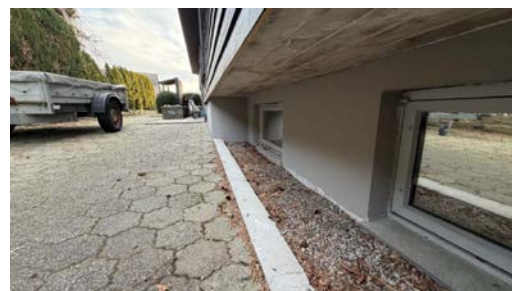
## TG 3 **Terrengforhold**

Terreng som heller inn mot huset fører til at både regnvann og smeltevann samler seg ved grunnmuren, og dette øker risikoen for fuktnntrengning. Terreng et må ha fall fra grunnmuren for å sikre god avrenning av overflatevann. Eventuelt må det utføres drenerende tiltak i terrenget for å lede overflatevann vekk fra boligen.
