Furulia 7, 4351 KLEPPE

**Innholdsrik og betydelig påkostet  
enebolig med gjennomgående høy  
standard. Dobbel garasje.  
Barnevennlig beliggenhet**

# Tilstandsrapport

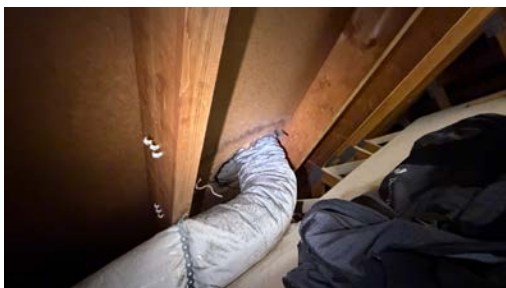
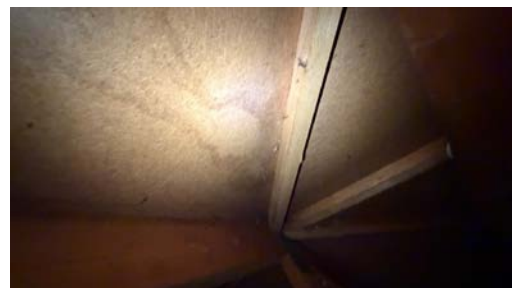
Forholdene kan medføre fukt i takkonstruksjonen med risiko for kondens, råte og redusert levetid.

Kontroll og utbedring av lufting ved takfot samt tetting av lekkasjepunkter ved møne og gjennomføringer anbefales.

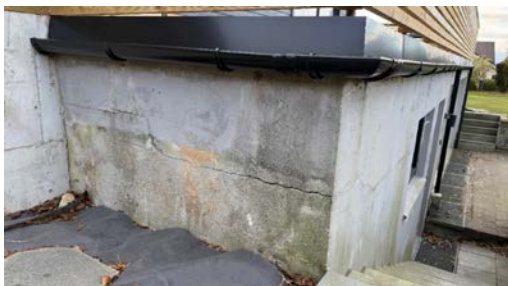
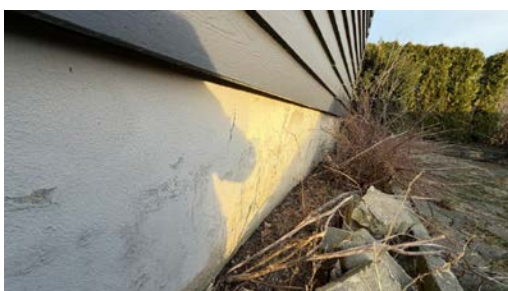
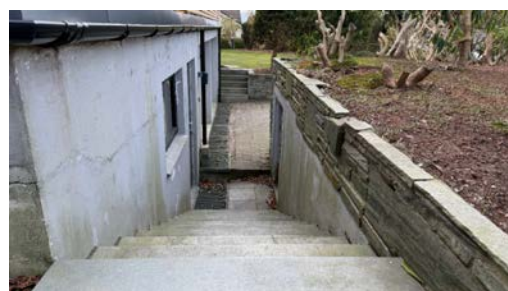
Forholdene kan medføre økt risiko for fuktinntrengning og videre skader i puss. Det anbefales ompussing og behandling av puss for å hindre videre fuktpåvirkning.

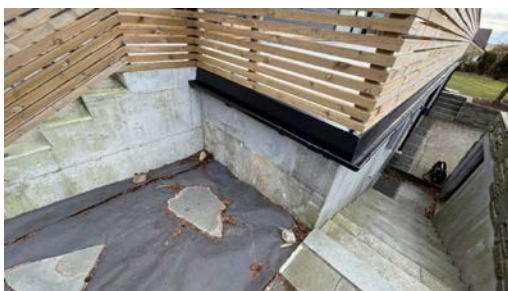
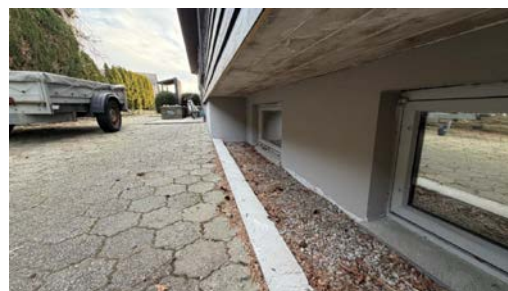
## TG 3 Terrengeforhold

Terreng som heller inn mot huset fører til at både regnvann og smeltevann samler seg ved grunnmuren, og dette øker risikoen for fuktnntrengning. Terreng et må ha fall fra grunnmuren for å sikre god avrenning av overflatevann. Eventuelt må det utføres drenerende tiltak i terrenget for å lede overflatevann vekk fra boligen.

**Kostnadsestimat: 20 000 - 100 000**
