Småsporven 3, 4347 LYE

**Innholdsrik enebolig med nydelig  
utsikt og gode solforhold  
Dobbel garasje - Underetasje er  
utleid (ikke godkjent)**

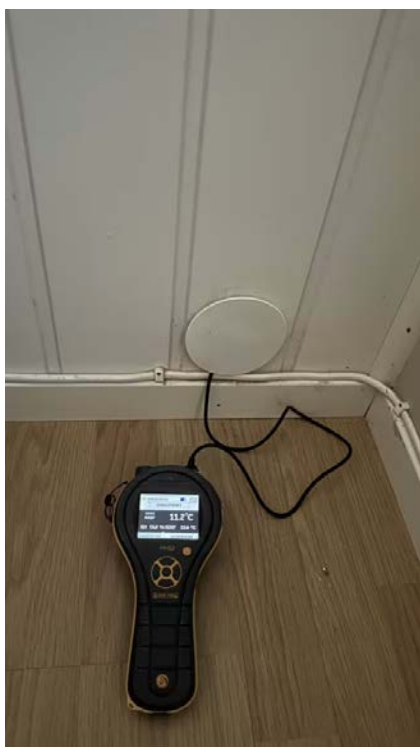
## 6.3 Rom under terreng

Ved fuktmåling i forbindelse med hulltaking, måles et fukttinnhold som er over faregrensen for utvikling av skader. Ingen registrert fukt ved overflatemåling.

Registrerte mangler skyldes kondensering, og eller fuktvandring mangelfull drenering/fuktsikring utvendig.

Årsak til registrerte fukt kan da kunne tilbakeføres til mangelfull ventilering.

| Opprette mekanisk ventilerings og åpne opp tettet ventil. | |

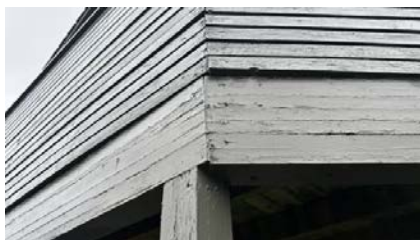
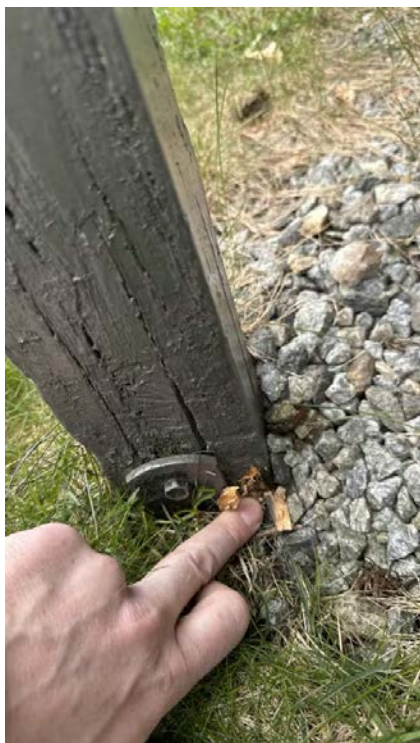
## 6.4 Balkong, terrasse, platting

Registrert tørkesprekker, og stedvis noe nedbrytning i overflater, påregnelig normalt.

| Er det tegn på sopp/råteskader i treverk eller skader i betong? | Ja |

For å lukke avviket må høyden på rekkverket heves til dagens krav på 100 cm.

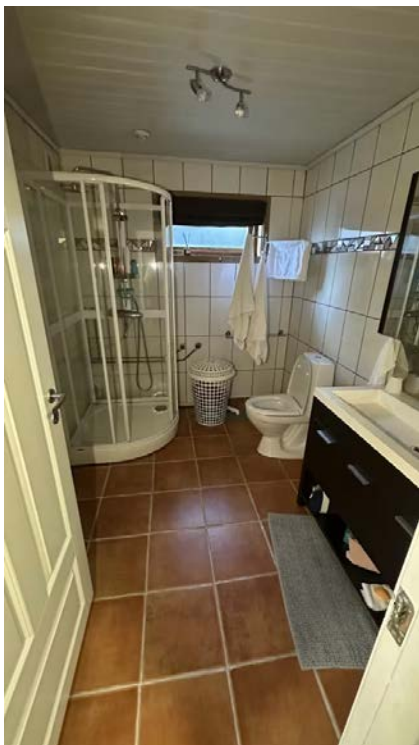
## 6.25 Våtrom: Underetasje - Bad

**Det er behov for totalrenovering av våtrommet!**

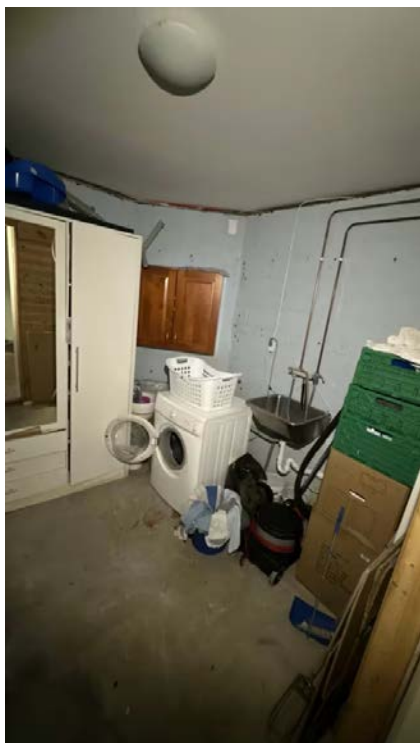
## 6.26 Våtrom: Underetasje - Vaskerom

Det er behov for totalrenovering av våtrommet!
