# Arnatveitlia 26

# Tilstandsrapport

gnr. 287, bnr. 222

Befaringsdato: 14.01.2026

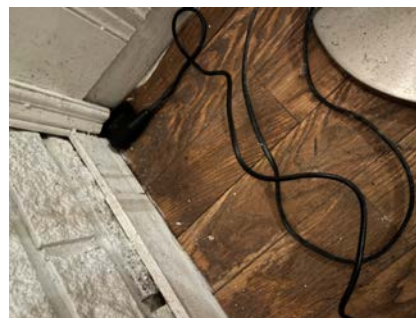
- Det er gjennom målinger påvist høyt fuktnivå i trevegger i underetg./kjeller, det er derfor ikke foretatt hulltaking

- Ytterligere undersøkelser må foretas for å få kartlagt tilstanden og omfanget på eventuelle skader.

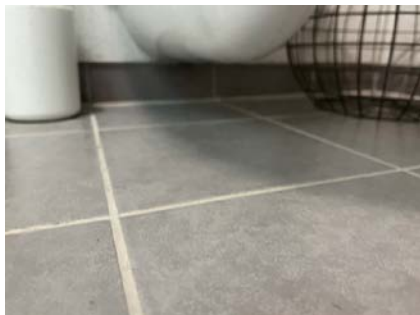
- Det er ikke påvist tilfredsstillende løsning for å synliggjøre lekkasje fra innebygget susterne.

- Det må gjøres tiltak for å lukke avviket.
