# Velholdt atriumshus med alt på ett plan. Barnevennlig og sentral beliggenhet. Solrik tomt.

# Tilstandsrapport

Befaringsdato: 16.09.2025

Rapportdato: 19.09.2025

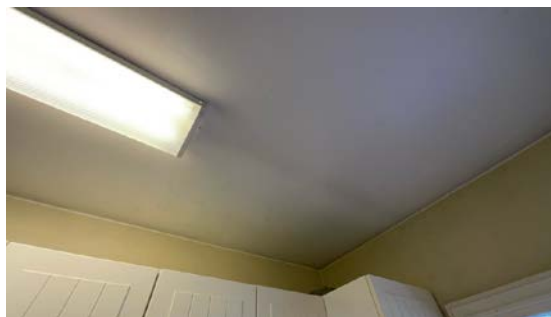
Avvik: Synlig tegn til kuldegjennomslag i himlinger.

Synlige avvik på innvendig himlinger.

Etterisolering og evt. utbedringer av underliggende dampspærre kan ikke utelukkes på sikt.

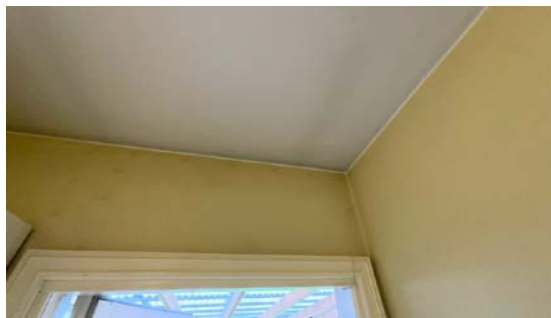
Synlig kuldegjennomslag.

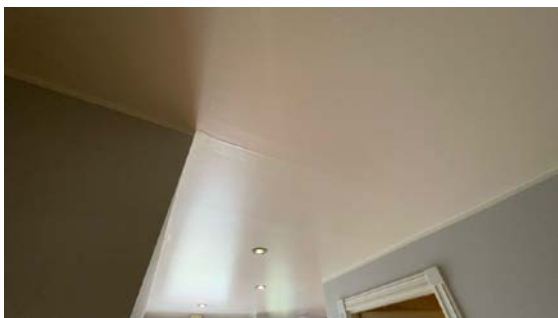
Synlige avvik på innvendig himlinger.

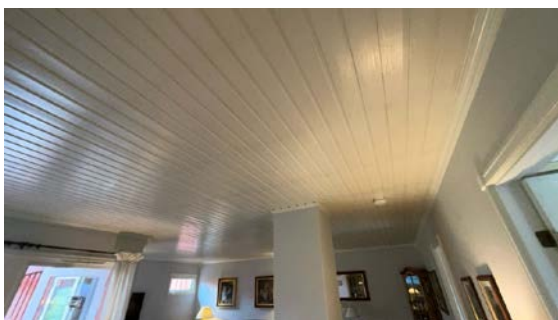
Synlig kuldegjennomslag.

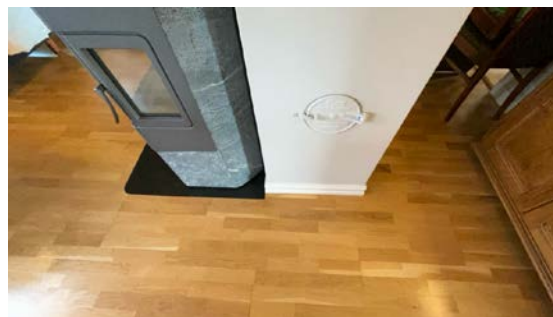
Avvik: Ildfast plate mangler på gulvet under sotluke/feieluke på pipe. Mer enn halvparten av forventet brukstid er passert på pipe.

Ildfast plate mangler på gulvet under sotluke/feieluke på pipe.

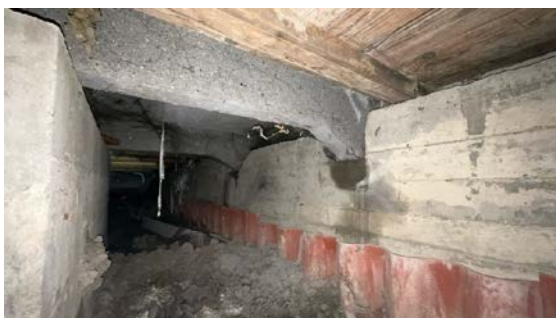
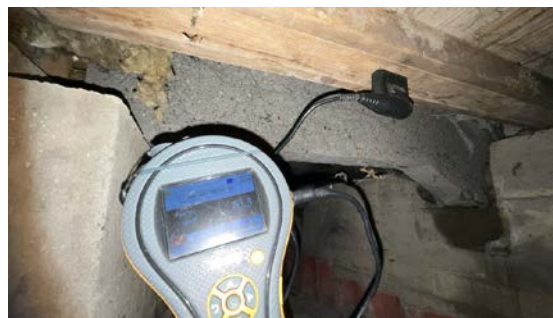
Avvik: Det er ikke tilfredsstillende ventilering av kryp kjeller. Det er stedvis påvist fuktnivå som tilsier at konstruksjonen kan ha fuktskader.

Påvist fuktprosent over 20 % der videre tiltak bør utføres på sikt.

- Bedre ventilering må etableres.
- Overvåk konstruksjonen jevnlig. Avviket kan medføre behov for tiltak, men bør observeres over tid.

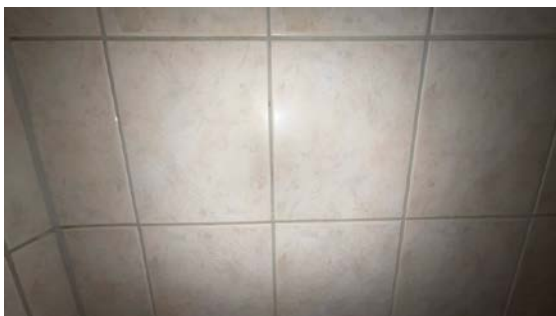
Avvik: Det er påvist at flisfuger har riss/sprekker. Ukjent tetteskjikt/membran. Ingen dokumentasjon foreligger.

Det er påvist at flisfuger har riss/sprekker.

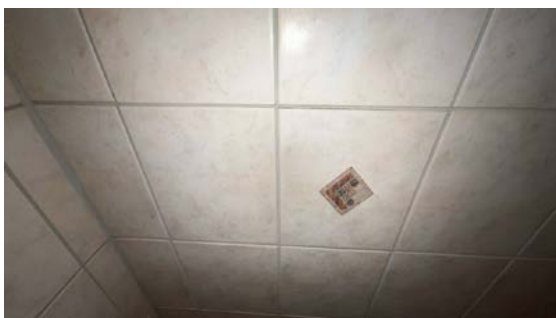
Det er påvist at flisfuger har riss/sprekker.

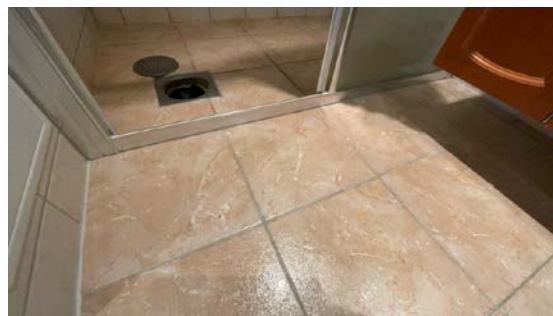
Avvik: Det er påvist at høydeforskjell fra topp slukrist til gulv/synlig topp membran ved dørterskel er mindre enn 25 mm. Det er påvist at noen fliser har bom (hulrom under). Det er påvist avvik i fallforhold til sluk i forhold til krav i forskrift på byggetidspunktet. Motfall ved dør. Tilrenning til sluk gjennom dusjdører mangler og bør opparbeides.

- Til tross for avviket i fall/høydeforskjell til sluk, vil gulvet fortsatt kunne lede vann mot sluket, men med redusert effektivitet. Dette kan potensielt øke risikoen for vannansamling i enkelte områder av badet.
- Selv om bom eller hullid ikke alltid er et umiddelbart problem, bør det overvåkes nøye for eventuell utvikling i sprekker i flisfuger e.l. oppstår. Dette må en foreta tiltak for, for å begrense utviklingen.
- Et bad med manglende/ redusert fall til sluk blir mindre funksjonelt og sikkert for brukeren. Dette kan medføre stående vann på gulvet, vann som ikke ledes effektivt til sluket, økt risiko for at vann renner ut av rommet og redusert sklisikkerhet på gulvet.

Tilrenning til sluk gjennom bunnramme bør opparbeides.

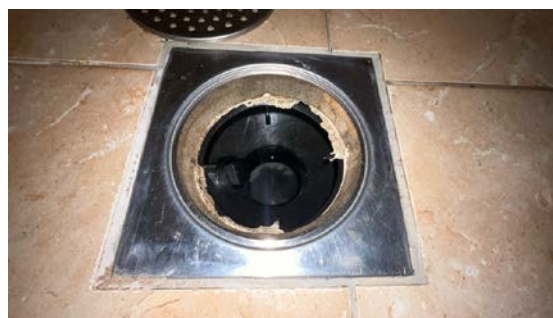
Avvik: Mer enn halvparten av forventet brukstid er passert på membranløsningen. Mer enn halvparten av forventet brukstid er passert på slukløsningen. Tettesjiktet rundt sluket (klemring) er ikke utført fagmessig.

Kontroll av sluk.

- Sluket må utbedres eller skiftes.
- Det er viktig å merke seg at levetiden til en membran varierer basert på kvalitet, installasjon og bruk. Eldre membraner kan bli sprø og sprekke opp, noe som fører til at de mister sin vanntettende funksjon. Dette kan resultere i vannlekkasjer gjennom vegger og gulv og fuktskader.
- Overvåk tilstanden jevnlig. For å få tilstandsgrad 0 eller 1 må slukløsningen skiftes ut og sannsynligvis må også membransjiktet skiftes/utbedres. Det er imidlertid vanskelig å si noe om tidspunktet for når dette er nødvendig.
- Overvåk tilstanden jevnlig. For å få tilstandsgrad 0 eller 1 må tettesjiktet skiftes ut, men tidspunktet for når dette er nødvendig er vanskelig å si noe om.

Oppsett av dusjkabinett kan være et anbefalt tiltak på sikt.

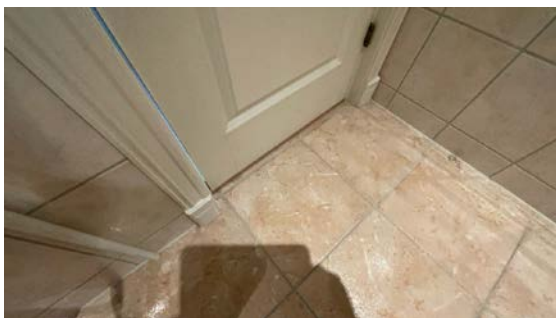
Avvik: Våtrommet mangler tilluftsventilering, f.eks. spalte/ventil ved dør.

Det er for øvrig ventil på vegg over toalett, men ved test av trykk fremstår rommet med ytterligere behov for opparbeidelse av dørspalte.

Luftespalte på dørblad bør opparbeides.

- Det bør etableres tilfredsstillende tilluft til våtrom f.eks. luftespalte ved dør e.l.

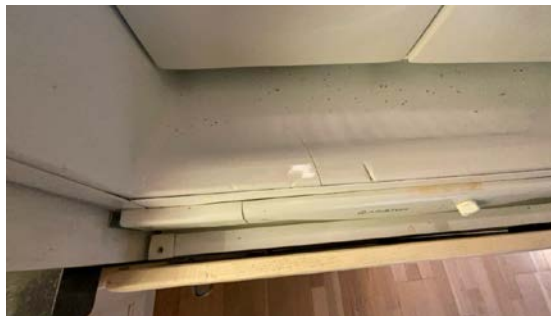
Stedvis synlig elde. Sprukket kjøleskap.

Sprukket kjøl.

Kommende lokale utbedringer er påregnelig på sikt.

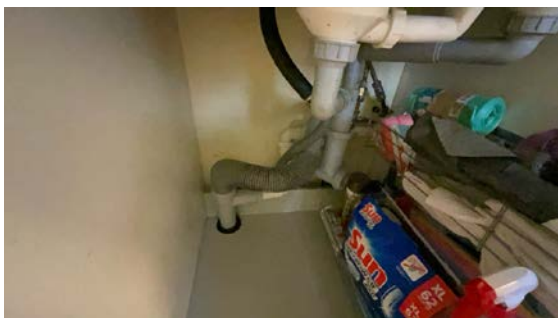
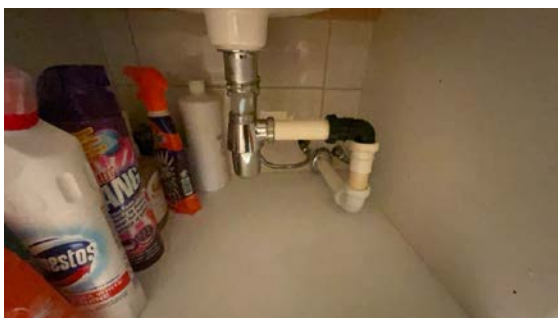
Avvik: Mer enn halvparten av forventet brukstid er passert på innvendige vannledninger.

Besiktigelse av røropplegg.

- I forbindelse med oppgradering av våtrom vil det være naturlig med utskifting av rør.
- Tidspunkt for utskifting av vannledninger nærmer seg.
- Det er ikke behov for utbedringstiltak siden anlegget fungerer i dag, men ut ifra alder kan skader plutselig oppstå på eldre anlegg.
