J.R.Wiborgs gate 10, 2450 RENA

**Sjarmerende enebolig fra 1915 med sentral beliggenhet. Koselig hage med plen og terrasseplattning. Vedovn og varmepumpe!**

# Tilstandsrapport

## ENEBOLIG

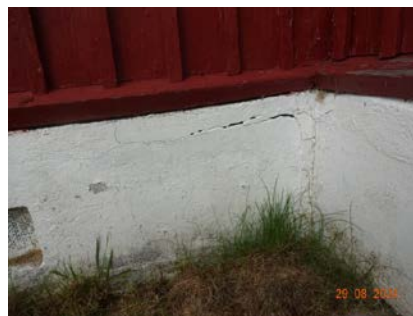
## TC 2 Grunnmur og fundamenter

\* Tomteforhold > Grunnmur og fundamenter: Grunnmuren har sprekkdannelser. Det er påvist avskalinger i utvendig murpuss. Grunnmur under utvendig bod har seget.

- Lokal utbedring må utføres.
