**Salgsobjekt:** Tomannsbolig  
**Eierform:** Eiet  
**Byggeår:** 1939  
**BRA-i/BRA Total** 325/365 kvm  
**Tomtstr.:** 956.8 m<sup>2</sup>  
**Soverom:** 4  
**Gnr./bnr.** Gnr. 25, bnr. 101  
**Oppdragsnr.:** 1201250105

# Horisontaldelt tomannsbolig med to leiligheter.Sentrumsnært med gangavstand til alt!

**Salgsoppgavedato**

21.08.2025

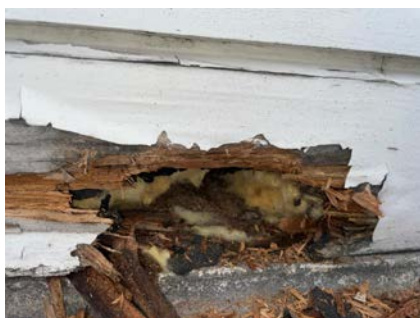
- Det er ingen eller liten lufting i nedre kant av kledning mot grunnmur.
- Det er påvist fuktskader i veggkonstruksjonen.
- Det er påvist råteskader i veggkonstruksjonen.
- Det er påvist spredte råteskader i bordkledningen.
- Det er registrert fuktskader på overflater i trapperom og det kan ikke utelukkes råteskader i veggkonstruksjonen i dette området.

Råteskader i kledning og bindingsverk

- Fuktskadede konstruksjoner må skiftes ut, og årsak til skadene utbedres.
- Råteskadede konstruksjoner må skiftes ut.
- Det bør foretas tiltak for å bedre lufting av kledningen.
- Råteskadet trekledning må skiftes ut.
- Kostnadsestimat må sees i sammenheng med tiltak lagt under kontrollpunkt 'innvendige overflater'

**Kostnadsestimat: 100 000 - 300 000**

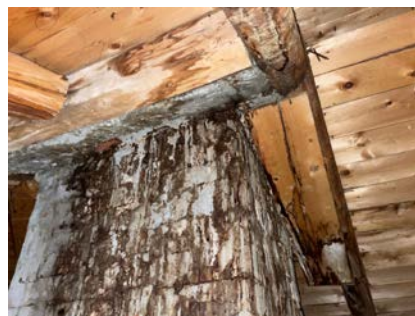
- Det er påvist avvik rundt gjennomføringer i takflaten.
- Det er påvist fuktskjolder/skader i takkonstruksjonen.
- Det er registrert symptom på aktivitet fra skadedyr.
- Det ble tatt stikkprøver med fuktmåler på fuktmerker og disse er funnet tørre på befaringsdagen. Fuktmerker på gulv må undersøkes nærmere og må sees i sammenheng med avvik under kontrollpunkt 'pipe'

Fuktmerker rundt pipegjennomføring

- Påviste skader må utbedres.
- Andre tiltak:
- Det må gjøres nærmere undersøkelser.

Konstruksjonene må sikres mot skadedyr.

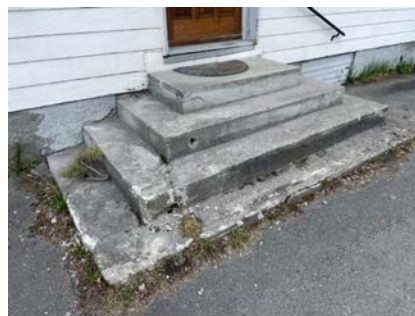
- Åpninger i rekkverk er ikke i henhold til krav i dagens forskrifter.
- Betongtrapp har mindre sprekker/skader
- Konstruksjonene har skjevheter.

Riss og mindre sprekker i overflater

Det bør gjøres lokal utbedring/vedlikehold av betongtrapper.

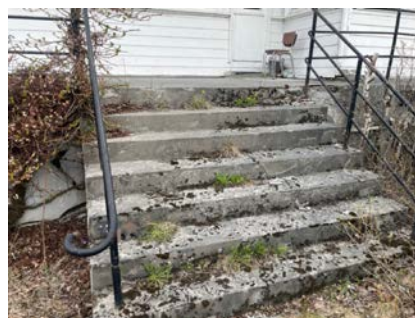
Riss og mindre sprekker i overflater

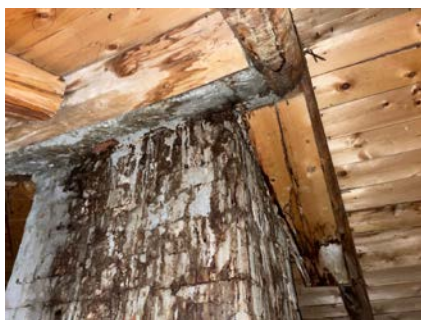
- Det er påvist sprekker og/eller riss i pipe.

Sprekker i pipe. Synlige fuktmerker og sotvann på overflater

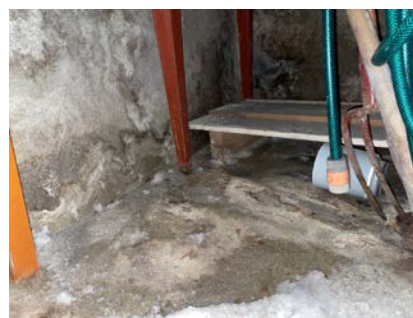
- Det er påvist fuktighet i oppforet tregulv i underetg/kjeller, og det er derfor ikke foretatt hulltaking.
- Det er påvist indikasjoner på noe fuktgjennomtrenging i kjellergulv.
- Det er påvist indikasjoner på noe fuktgjennomtrenging inn i kjellermur.
- Det er påvist synlige fukt/råteskader i treverk i underetg./kjeller, hulltaking er derfor ikke nødvendig
- Det er påvist andre avvik:
- Kjeller har begrenset ventilerings/luftgjennomstrømning.
- Det er registrert muggsopp på gulvtepper og synlige fukt på treverk. Det er registrert ekskrementer fra mus i kjeller og død mus i garasje. Bod har skader i betongdekke etter rustsprengt i armering. (se avvik med tiltak under kontrollpunkt 'Balkonger, terrasser')

Saltutslag og fukt på vegg og gulv

- Det må foretas tiltak for å lukke avviket.
- Andre tiltak:
- Det påviste fuktnivå gir grunn til å overvåke konstruksjonen jevnlig for å se utvikling over tid, og eventuelt foreta tiltak for å unngå fuktskader.
- Det anbefales at alt treverk i kjeller fjernes og at kjelleren har mest mulig åpne murkonstruksjoner med god utlufting.
- Ventileringsbør utbedres. Tepper og annet organisk materiale bør fjernes. Tiltak må også sees i sammenheng med tiltak lagt under kontrollpunkt 'drenering og grunnmur/fundamenter'

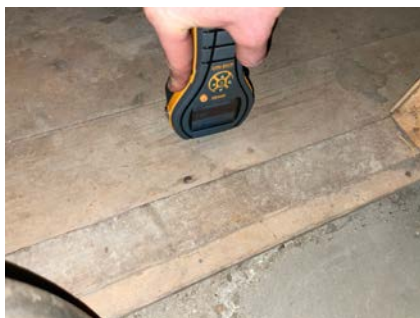
Høye fuktverdier i treverk.

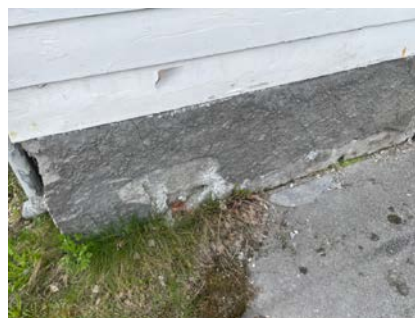
- Det er registrert horisontalriss som er symptom på jordtrykk.
- Det er registrert skråriss som er symptom på setninger.
- Grunnmuren har sprekkdannelser.
- Det er registrert løs puss på muroverflater.

Sprekk i mur
