# Stor og innholdsrik fritidsbolig.

# Tilstandsrapport

gnr. 34, bnr. 109

Befaringsdato: 03.02.2026

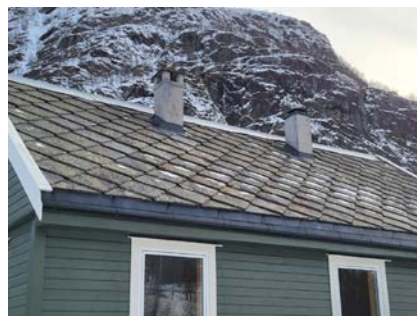
- Mer enn halvparten av forventet brukstid er passert på taktekingen.
- Mer enn halvparten av forventet brukstid er passert på undertak.
- Det er avvik:

Noe forhøyet fuktverdi målt i undertak på loft

Vedlikehold og lokale tiltak må påregnes

Ved eventuell gjenbygging av konstruksjonen anbefales nærmere undersøkelse.

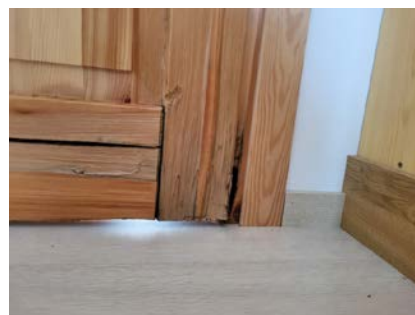
### TG 3 Etasjeskille/gulv mot grunn

Etasjeskille i trebjelkelag fra byggeår, er kontrollert for knirk og nedbøyning.  
Horisontalt avvik målt med laser.  
Resultatet tilfredsstillende ikke dagens krav til avvik.

- Målt høydeforskjell på over 30 mm gjennom hele rommet.  
Tilstandsgrad 3 gis med bakgrunn i standardens krav til godkjente måleavvik.

Fungerer med dette avvik.

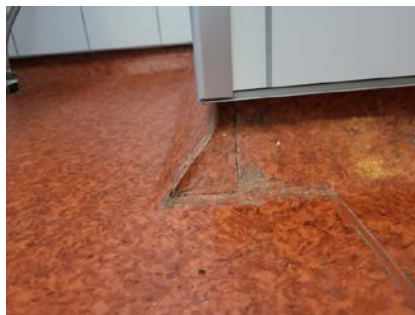
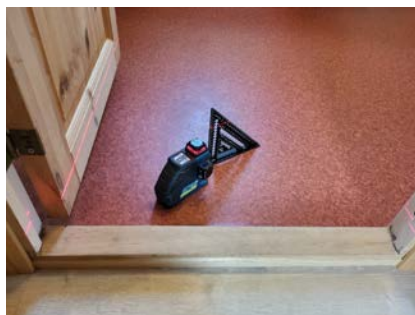
- Det er mulighet for at det kan forekomme vannlekkasje på våtrommet hvor vann ikke vil gå til sluk.
- Det er påvist at gulvoverflaten har sprekker.
- Det er påvist at høydeforskjell fra topp slukrist til gulv/synlig topp membran ved dørterskel er mindre enn 25 mm.

- Sprekker i et vinylbelegg kan føre til at vann trekker ned i gulvkonstruksjonen med påfølgende fukt/råteskader.
- Eventuelt lekkasjevann fra utstyr utenfor dusjsone vil ikke ha en naturlig vei til sluket. Dette kan føre til at vann samler seg på gulvet og potensielt renner ut av rommet eller trenger inn i konstruksjonen.
