Vormsundvegen 23, 2150 ÅRNES

**Sentralt beliggende og meget innholdsrik enebolig over 3 plan | Solrik tomt og dobbelgarasje | Nytt tak og nyere vinduer**

# Tilstandsrapport

## ENEBOLIG

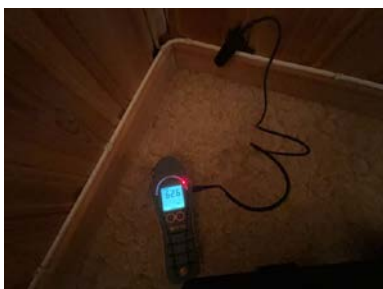
Fuktskader

Om man ikke utbedrer dette kan skaden kunne utvikle seg til større omfang. Oppussing/rehabiliteringer må påregnes.
