Hemmevegen 6, 2436 VÅLER I SOLØR

VÅLER / HEMMEJORDET

Tilstandsrapport

Rapportdato: 10.05.2024

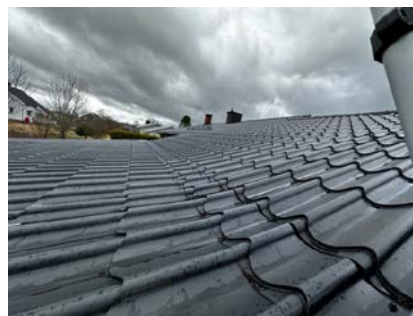
- Mer enn halvparten av forventet brukstid er passert på taktekkingen.
- Mer enn halvparten av forventet brukstid er passert på undertak.
- Det er avvik:

Det er observert at lakken har flasket av og det har blitt rust nederst på flere av pannene.

Lakk har flasket av og det har blitt rust nederst på flere panner.

- Tiltak:
- Overvåk tilstanden jevnlig. For å få tilstandsgrad 0 eller 1 må tekkingen skiftes ut, men tidspunktet for når dette er nødvendig er vanskelig å si noe om.

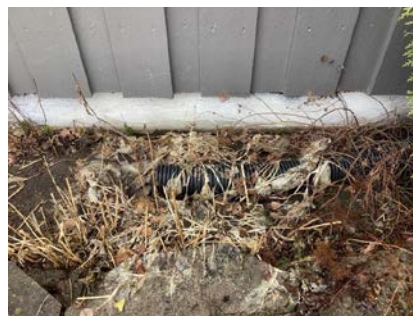
Hjørne sør/vest.

- Det er ikke tilfredsstillende bortledning av vann fra taknedløp ved grunnmur.
- Det er påvist avvik i beslagløsninger.
- Det mangler snøfangere på hele eller deler av taket, men det var ikke krav om dette på byggemeldingstidspunktet.

Det er påvist utettheter i fotbeslaget rund pipe. Blekket har løsnet fra pipe og har fått glipe.

- Det bør lages system for bortledning av vann fra taknedløp ved grunnmur.
- Det må foretas tiltak for å lukke avviket.

Det må gjøres utbedringer på beslaget rundt pipe, da det kan oppstå vannlekkasje.

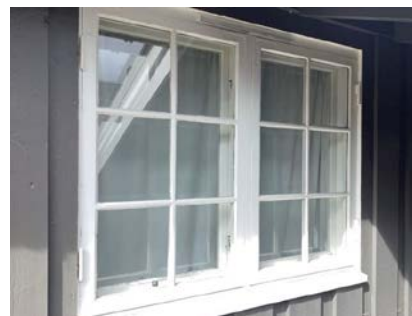
- Karmene i vinduer er slitte og det er sprekker i trevirket.

hengslet vindu fra byggeår. sov nord/ øst.

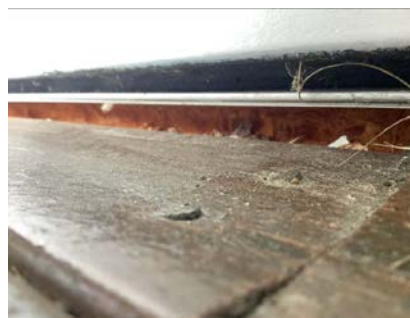
Skum under dør.

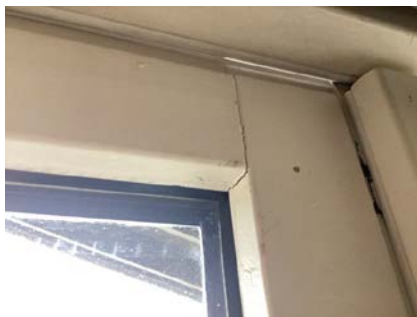
Utett dør/ karm.

- Dører må justeres.

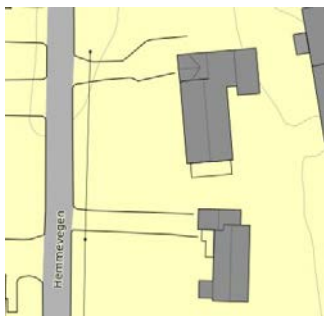
Lav aktsomhet for radon.

- Det bør gjennomføres radonmålinger.

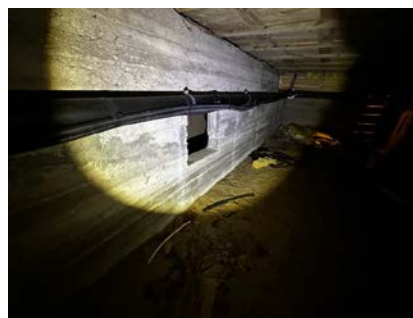
Kryp Kjeller

- Det er ikke tilfredsstillende ventilering av kryp kjeller.
- Det er stedvis påvist fuktnivå som tilsier at konstruksjonen kan ha fuktskader.
- Det er manglende fuktsperre på bakken.

Konsekvensen er at det blir for fuktig i kryp kjelleren.

- Fuktsperre på bakken bør etableres.
- Overvåk konstruksjonen jevnlig. Avviket kan medføre behov for tiltak, men bør observeres over tid.
- Bedre ventilering må etableres.

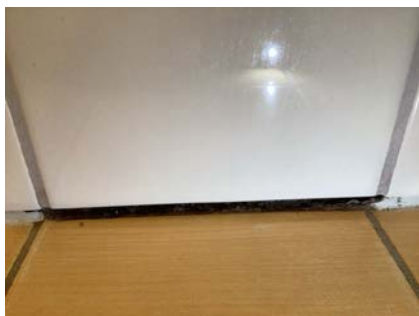
Drensåpning under badekar.
