Peter Egges gate 8, 7713 STEINKJER

**Enebolig i sentrum med 4  
soverom. Oppussingsobjekt med  
potensiale!**

Befaringsdato: 11.04.2025

Rapportdato: 23.04.2025

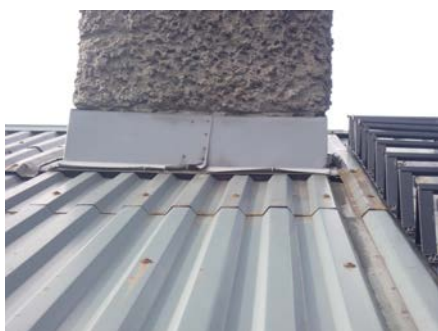
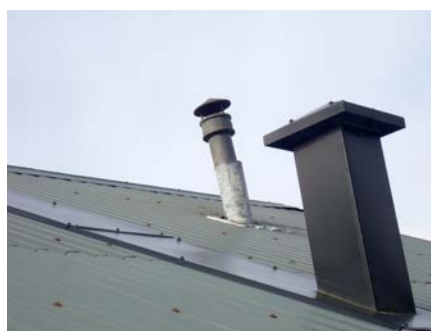
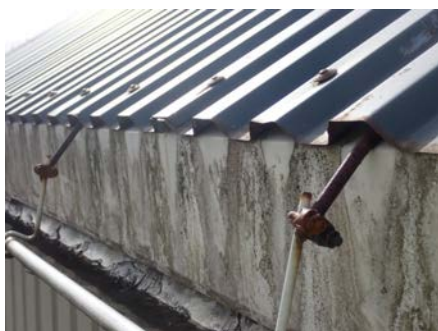
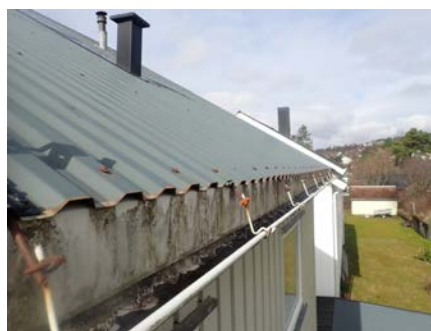
lekkasjer på kald-loft.

Det må oppgraderes pipebeslag og beslag rundt kloakklufting pga registrert pågående lekkasjer på kald-loft.  
Kostnadsestimat omfatter ny pipehatt og luftekatt til kloakk.

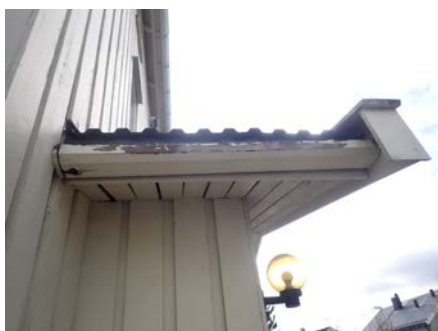
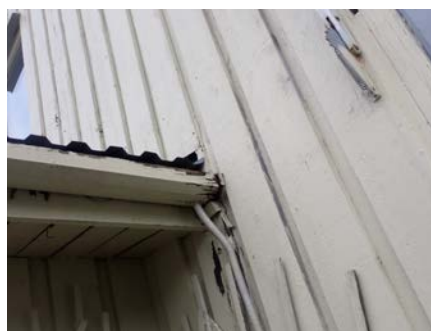
Takrenner/nedløp har store lekkasjer.

Takrenner av tre, det er ikke montert taknedløp. Vann skader bordkledning nedenfor takrenner.

Takrenner med nedløp må oppgraderes for å lukke avviket.

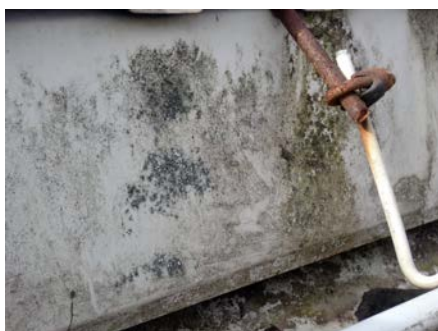
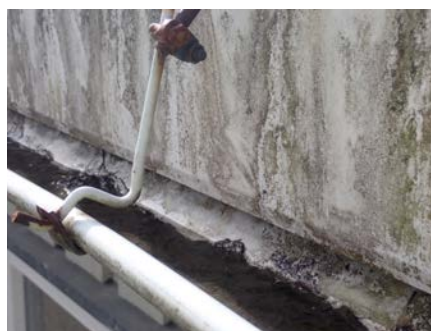
## ! TG 2 Nedløp og beslag

Rust i eldre overkroker.

Takrenner anbefales å rengjøres.

Anbefaler og rustbehandler overkroker.

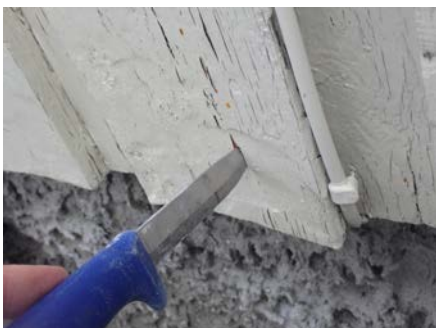
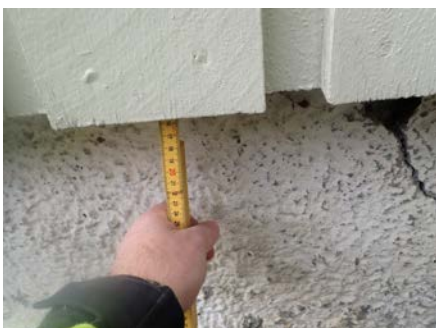
Det er påvist spredte råteskader i bordkledningen.

- Det er ingen musesperre i nedre kant av konstruksjon.

- Råteskadet trekledning må skiftes ut.
- Musesperre må etableres.

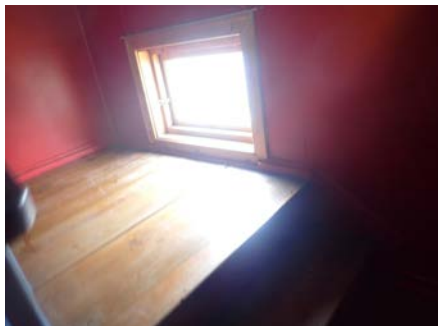
Punktert glass i vindu i trappegang 2. etasje

- Det må foretas lokal utbedring.
- Vinduer må justeres.
- Det må påregnes noe vedlikehold og at enkelte vinduer må skiftes ut.
- Vinduer med punkterte/sprukne glass må påregnes skiftes ut, enten hele vinduet eller kun selve glassene.

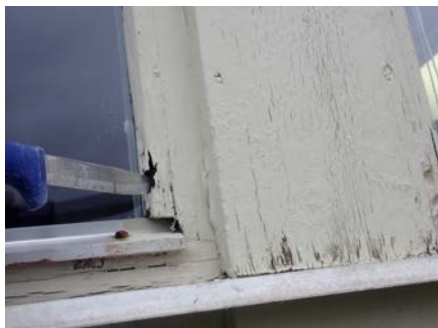
Ikke mulig å åpne vindu bad 2. etasje

stedvis noe råte

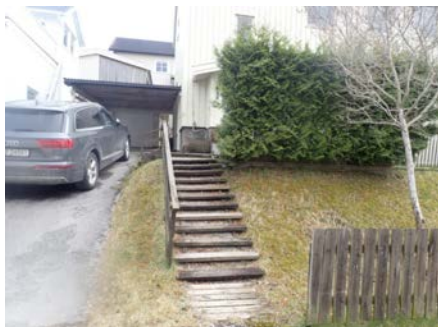
## ! TG 3 Utvendige trapper

Trapp opp til bolig fra gateplan

Det må påregnes noe oppgradering.

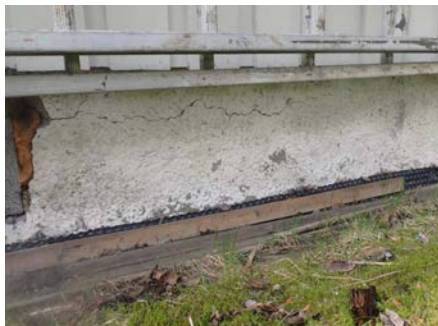
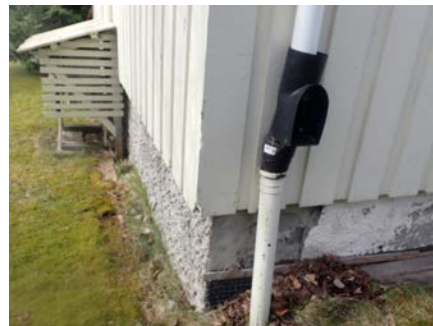
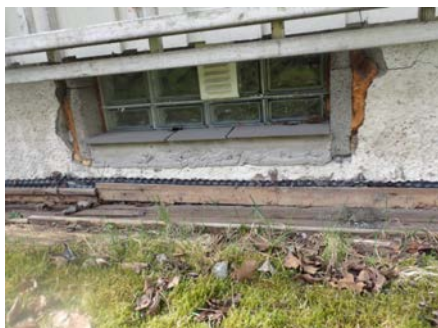
Grunnmuren har sprekkdannelser.

Registrerer noe løs puss mot sør. Fritt eksponert eksponasjons skum rundt kjellervinduer mot øst. Noe riss utvendig mur mot øst.

Mur i gavlvegg mot sør er det satt opp en lecamur på innsiden av hovedmur pga at hovedmur har en sprekk.

En nærmere kontroll av gavlvegg mot sør anbefales da opplyste sprekk ikke er synlig.
