Østre Totenveg 388, 2816 GJØVIK

**Koselig enebolig ca 4,5 km sør for  
Gjøvik sentrum. Boligen har god  
atmosfære og delikate fargevalg!  
Kort veg til Mjøsa!**

| Tilstandsrapport ..... | 53 |

Befaringsdato: 14.08.2025

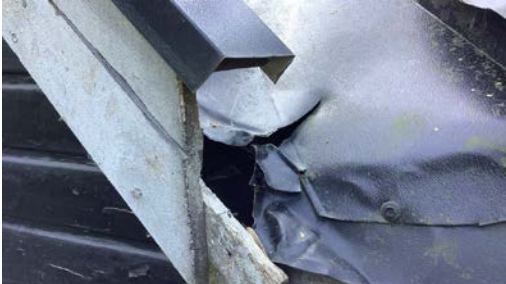
Løstnet vindski etter ising på vinter.

- Tiltak:
- Vindskier har behov for vedlikeholdsarbeider.
- Råteskadet treverk må skiftes ut. Råteskadet treverk fører til at vindskiene mister sin styrke og stabilitet. Dette kan gjøre taket og omgivelsene mer utsatt for skader, spesielt under kraftig vind eller snøfall. • Avhengig av krav til estetikk av kjøper kan det være påregnelig med utskiftning/utbedringer.
- Ingen beslag er det fare for at vann kan renne inn i overgangen mellom tak og vegg, noe som kan føre til lekkasjer og vannskader på både taket og veggene.
- Byggverket skal sikres slik at is og snø ikke kan falle ned på steder hvor personer og husdyr kan oppholde seg. Dersom snøfangere monteres er det imidlertid nødvendig å kontrollere styrken på takkonstruksjonen før snøfangere monteres.

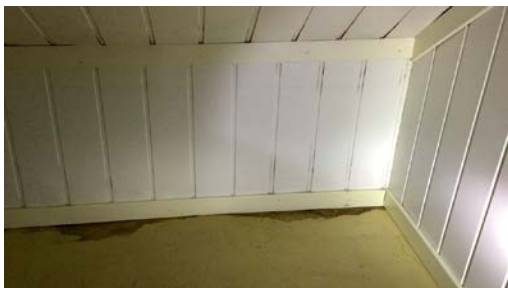
Skråtak går helt ned til yttervegg. Bildet viser tidligere kondensskade innerst i klesskap. Anbefaler videre undersøkelser.

Dårlig lufting og luftlekkasjer kan erfaringsmessig gi kondensskader og isdannelser på den kalde årstida. Gjentatte påkjenninger av is og kondens vil med årene skape behov for vedlikehold og utskifting av bygningsdeler. Det må forventes påkostninger i form av vedlikehold. • Det anbefales å føre jevnlig tilsyn med takkonstruksjon, spesielt ved større nedbørsmengder og/eller snøsmelting. Ytterligere undersøkelser må foretas for å få kartlagt tilstanden og omfanget på skader. Gjennomføringer i tak må kontrolleres for å kartlegge årsak til misfarging/fuktmerker. Lufting/ventilering bør forbedres.

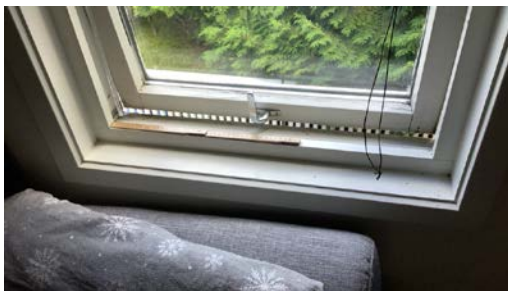
Vindu på sovealkove på loftetasje er for lite til rømningsveg og lysinnfall.

Beslag/vannbrett anbefales montert over vinduer, dette for å hindre lekkasjer i konstruksjonene. Tiltak anbefales for omramming rundt vinduer. Forhold krever skjerpet grad av tilsyn og vedlikehold med dagens utførelse. Oppgraderinger/utskiftninger bør påregnes. Konsekvens av avviket/eldre vinduer/dårlige vinduer, gir en fremtidig kostnad på fornyelse/vedlikehold. Eldre isolerglass medfører økt forbruk av energi til oppvarming. Varmetap fra vinduer kan forårsake at varm luft stiger inn på kaldtloft og er med på å skape kondens og ising på taktro i den kalde årstiden.

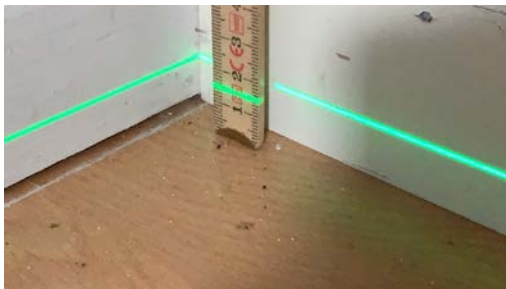
Det er målt 25 mm høydeforskjell i stue.

- Det er ikke registrert synlige avvik som tilsier at man må påregne umiddelbare tiltak, men da deler av konstruksjon er kledd inn anbefaler jeg ytterligere undersøkelser.
- For å få tilstandsgrad 0 eller 1 må høydeforskjeller rettes opp. Det vil imidlertid sjelden være økonomisk rasjonelt som et enkeltstående tiltak i en bolig som dette. Dersom boligen en gang skal renoveres, kan man vurdere slike tiltak.
- Det anbefales at glipper/åpninger tettes igjen for å hindre at skadedyr har tilgang i etasjeskille.
- Det oppfordres til ytterligere undersøkelser rundt etasjeskillerens stivhet og stabilitet. Det er påregnelig med avstivninger av etasjeskille.

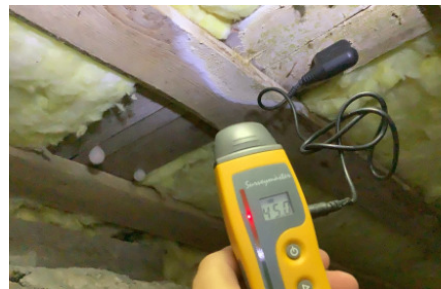
Fuktmåling fra krypkjeller viser forhøyede verdier i gulvbjelker

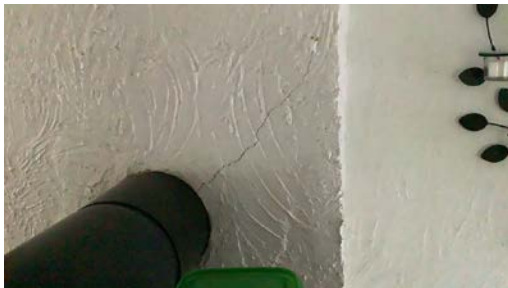
Det er rissprekk i pipe.

Heldekkende beslag anbefales montert over pipe. Dette for å redusere sjansen for fuktighet i takkonstruksjonene. Det må gjennomføres ytterligere undersøkelser. Innhent dokumentasjon. Det kan ikke utelukkes piperehabilitering.

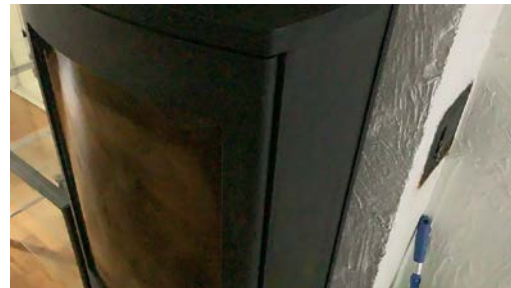
Det er sprekk i glass i peisovn, dette er reparert provisorisk med en stålplate.

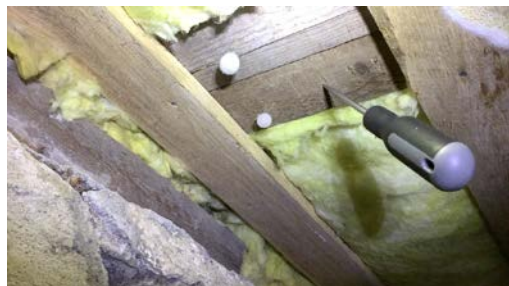
Typiske kjelleredderkopper. Tyder på fuktig klima

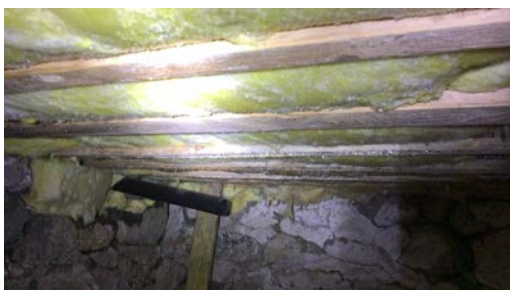
Isolasjon er lagt utildekket og er tydelig fuktig.

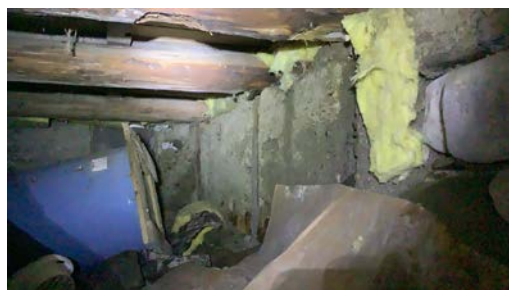
Deler av etasjeskiller er uten isolasjon. Råteskade er registrert.

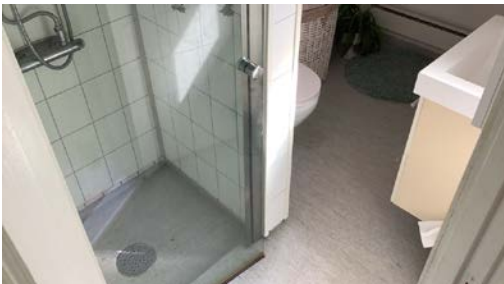
Badet er trangt og det er skråhimming.

Forventet brukstid er oppnådd og det kan være skjulte skader på eldre våtrom. Ved endret bruksmønster kan lekkasjer og vannskader oppstå på eldre våtrom. Det anbefales derfor å gjøre en vurdering av hvordan våtrommet skal brukes videre, og hvilke risiko som er forbundet med videre bruk av våtrommet. Kostnadsestimatet gis for full oppgradering med vanlig standard for våtrom. Våtrommet anbefales å totalrenoveres pga. elde. Alle forhold med tettesjikt, våtsone, sluk m.m. må dokumenteres.

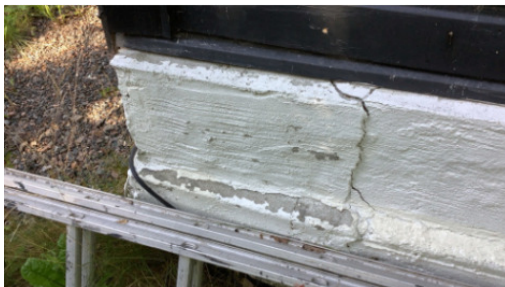
Det er registrert sprekker i muren utvendig.

Overvåk tilstanden jevnlig. Tidspunktet for reparasjon og eventuelt når dette er nødvendig er vanskelig å si noe om. Bruken av kjeller vil også være avgjørende. Det er ikke registrert avvik som tilsier at man må påregne umiddelbare tiltak, men pga alder, byggemåte og at deler av konstruksjon er skjult medfører dette økt risiko for skader som ikke er synlige for bygningssakkyndig. Det anbefales å gjennomføre ytterligere undersøkelser.

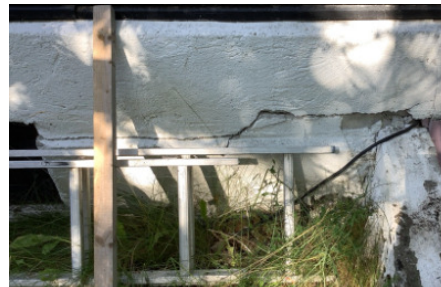
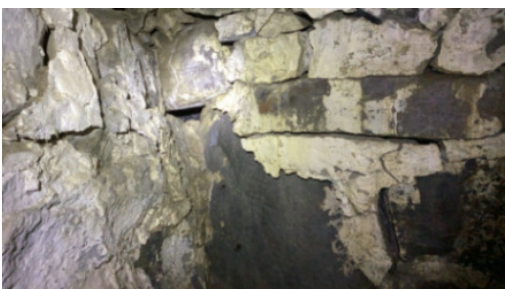
Det er registrert sprekker og setninger fra innside mur
