Furuholvegen 19, 2130 KNAPPER

**Hel horisontaldelt tomannsbolig  
med muligheter - Nyere garasje -  
Bad fra 2019 - 3 soverom**

Befaringsdato: 18.09.2025

Rapportdato: 12.10.2025

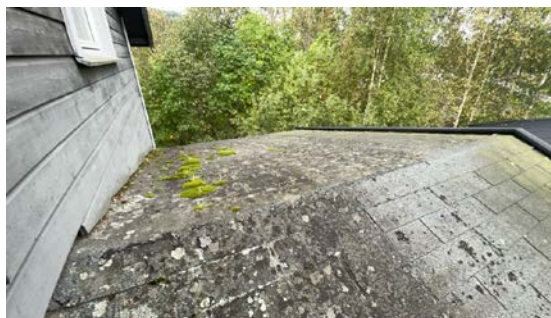
- Tidspunkt for utskiftning av takteking nærmer seg.
- Tidspunkt for utskiftning av undertak nærmer seg.
- Når takteking og undertak begynner å bli gamle, øker risikoen for lekkasjer, noe som kan føre til omfattende og kostbare reparasjoner av underliggende konstruksjoner dersom en ikke foretar tiltak på konstruksjonene før dette oppstår.

Shingel ved entre

Påregnelig å skifte ut takteking innenfor nokså kort tid.

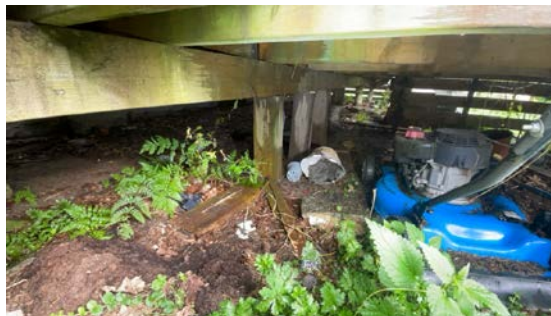
Rekkverket er for lavt i forhold til dagens krav til rekkverkshøyder. Fundamentering av variabel kvalitet; pilarer og stedvis understøttelse av plank mot mark. Litt ujevnheter/høydeavvik i gulv og skjevhet i trapper. Stedvis manglende rekkverk og håndløper. Påvist noe partiell råte.

Variabel fundamentering/understøtting

Estimat satt for etablering av manglende rekkverk og utskiftning av råteskadede konstruksjoner.

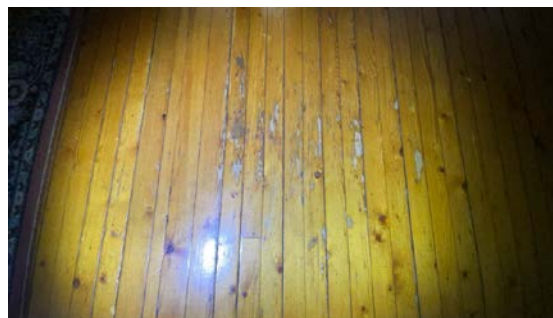
Eksempel bruksslitasje gulv

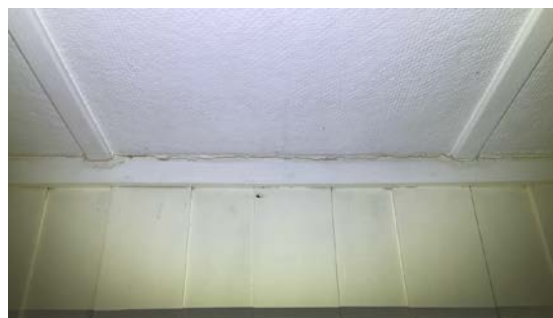
Riss overgang vegg/himling

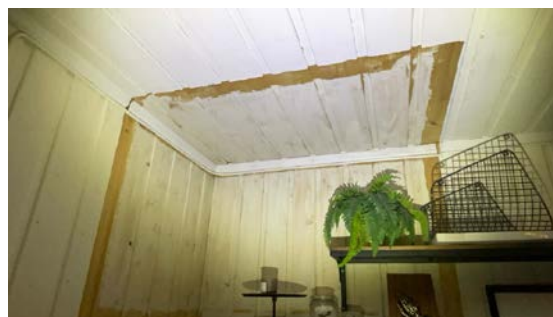
Merker etter tidl. innredning

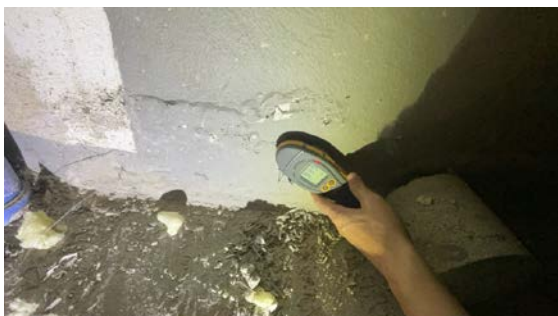
Det er påvist indikasjoner på noe fuktgjennomtrenging i kjellergulv. Det er påvist indikasjoner på noe fuktgjennomtrenging inn i kjellermur. Det er litt saltutslag og forhøyninger ved fuktsøk i nedkant vegg og gulv. Dette er nokså vanlig for bygningstypen og kan i tillegg til fuktvandring i vegg skyldes kapilærsug fra grunn. Kryperom har ikke fuktsperre over mark og stedvis høy verdi i bjelker/stubbloft (målt 22 vekt%). De 2 andre kryperom er av mindre betydning da de har støpt hvelv (heller ikke fuktsperre på mark, men vanskelig å besiktige da de hadde mye lagring). Lukene til kryperom er dårlige/lite funksjonable.

Synlig saltutslag og forhøyede fuktsøk i nedkant kjellermur.

Det bør ikke innredes med påføringskonstruksjoner mot terreng i kjeller mtp. fuktvandringen som er påvist.

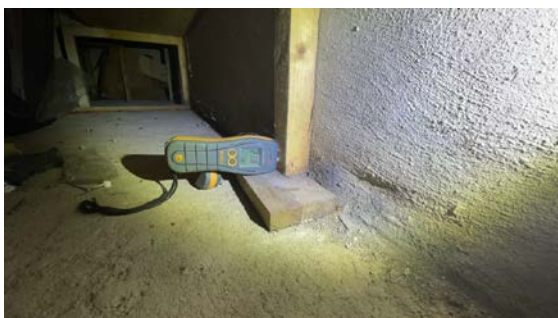
Treverk mot vegg med 23 vekt% fuktinnhold kjeller

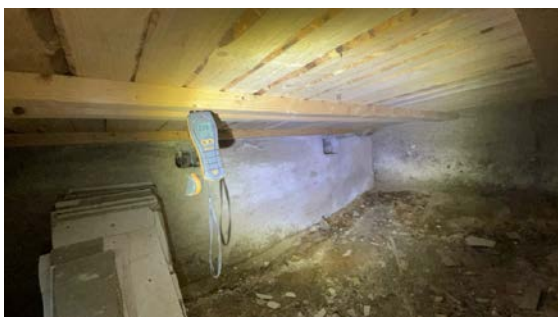
Kryperom med over 23 vekt% i stubbloft av tre. Ikke fuktsperre på mark

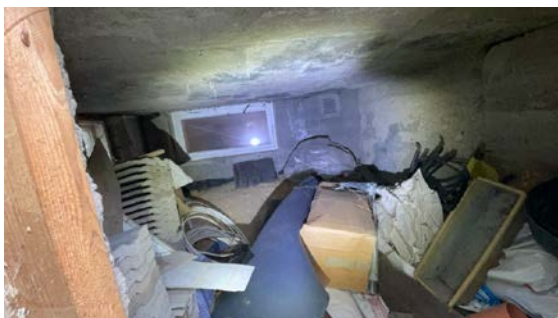
Kryperom m/hvelv.

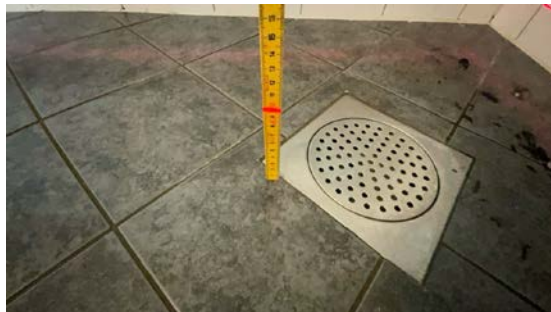
Det er påvist avvik i fallforhold til sluk i forhold til krav i forskrift på byggetidspunktet. Målinger viser at det ikke er fall til sluk (motfall). Svertesopp er registrert. Gulvet er nokså flatt. Høyde flis ved terskel og flis ved slukristens kant er tilnærmet lik, men det er likevel anlagt noe lokalt fall rundt sluk, men dette tilsier også stedvise motfall (bl.a. påvist ved døren). Litt svertesopp i silikonfuger.

9,6cm ved sluk

Iht. NS3600 er dette et TG3 avvik selv om det er vært fungerende. Utbedring vil være å legge nytt gulv med forskriftsmessig fall til sluk (Estimert en flis- på- flis løsning)

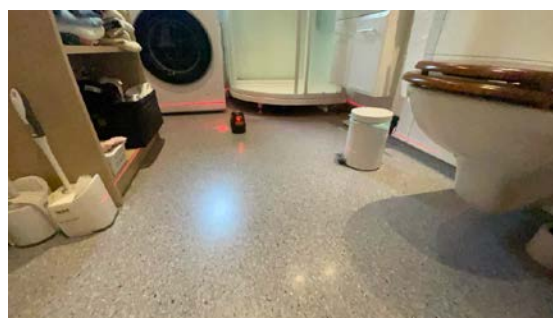
Gulvet har vinylbelegg. Rommet har elektriske varmekabler. Det er målt fall til sluk i rommet, imidlertid er dette under 1:100, men fallet under kabinett fremstår sterkt (over 1:50), men gikk ikke å måle fult ut pga. innlemmet kabinett med vaskemaskin (som var i bruk) og baderomsinnredning. Det er 4cm oppkant av belegg på terskel. Tek17 krever 1:50 80cm ut fra sluk/nedslagsfelt dusj dersom fallet er under 1:100 ellers, dette gikk ikke å måle, men kan se ut å være marginale avvik målt fra senter dusjbunn. Fall kan evt. mindre avvik, men må ses som TGIU (ikke undersøkt).

Fallnivellering

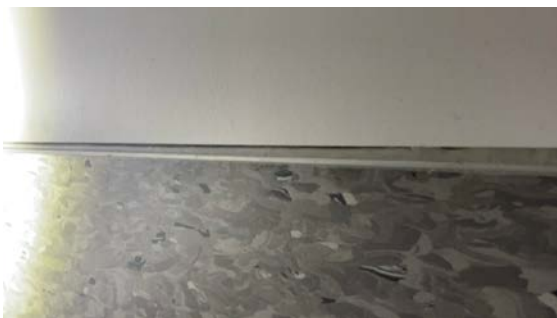
Litt krymp/oppsprekk i fuge mot endeveden på veggplater.

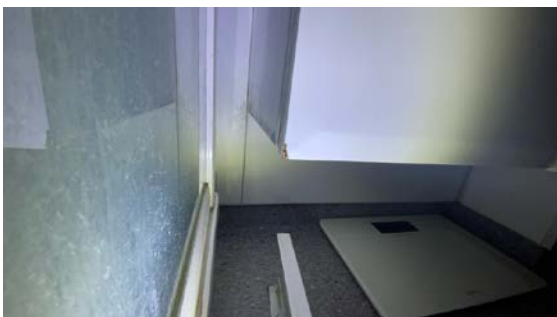
Det er ikke påvist tilfredsstillende løsning for å synliggjøre lekkasje fra innebygget sisterner. Det er litt svelling i nedkant skrog og innside dør på innredning og speilrust i nedkant speil. Det er ikke synlig drenering fra innbygningssisterner (kan være sealingbag løsning- TECE, men dette er ikke dokumentert). Det er opplyst at vannrør i yttervegg for vaskemaskin kan være utsatt for frost (satt isolering/vintermatter på yttersiden av ytterveggen).

Svelling

Fungerer med avvik. Innhent evt. dokumentasjon for løsning av innbyggingssistene. Vannledning bør frostsikres mer permanent enn dagens "provisoriske" løsning.

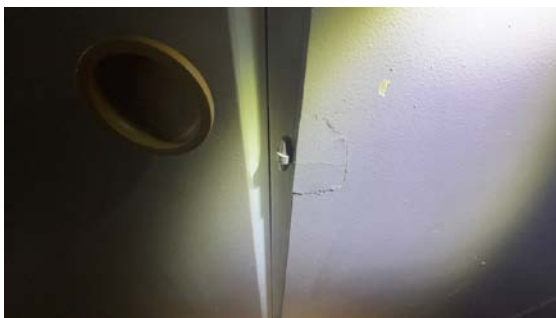
Det er påvist skader på overflater/kjøkkeninnredning utover normal slitasjegrad. Skyvedører på overskap mangler. Sprekk/limt rundt hengselinnfesting skapdør under kum. En skjærefjøl mangler. Blandebatteriet er løst. Kantmerker på benkeplate.

Sprekk/limt hengselinnfesting

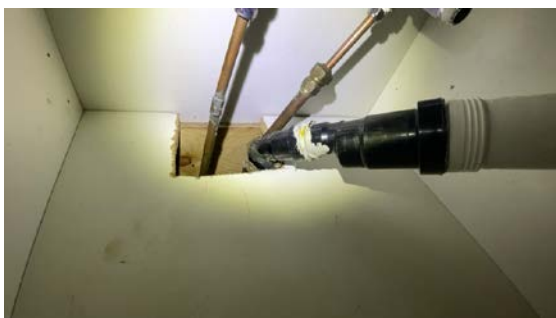
Løst blandebatteri

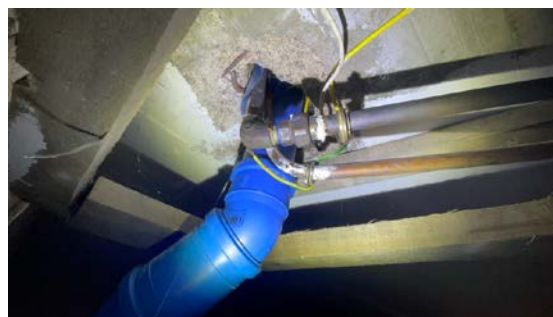
Mer enn halvparten av forventet brukstid er passert på innvendige vannledninger. Det er irr på rør. Rørkursene på rør-i-rør systemet på vannledninger er ikke merket. Alder gjelder rørene over 25år. Dokumentasjon/kursfortegnelse ikke utfylt. Mangelfull klamring av rør i kjellerbod m/sluk. Frostutsatt vannrør til vaskemaskinen i bad 1.etg.

Eldre rør m/irr

- Det er ikke behov for utbedringstiltak siden anlegget fungerer i dag, men ut ifra alder kan skader plutselig oppstå på eldre anlegg.
- Rørkurser på rør-i-rør system bør merkes.

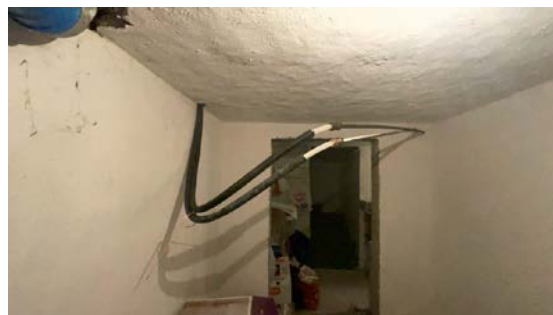
Mangelfull klamring

Vannledning til vaskemaskin bør frostsikres mer permanent enn dagens "provisoriske" løsning med isolering på yterside yttervegg. Klamring av plastrør i kjeller bør utføres.

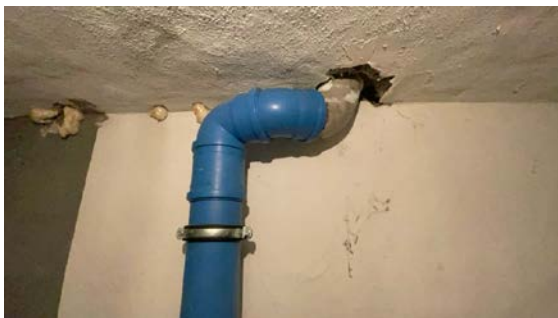
Nyere rør som går over i eldre ved kjellerhimling

- Det er ikke behov for utbedringstiltak siden anlegget fungerer i dag, men ut ifra alder kan skader plutselig oppstå på eldre anlegg.

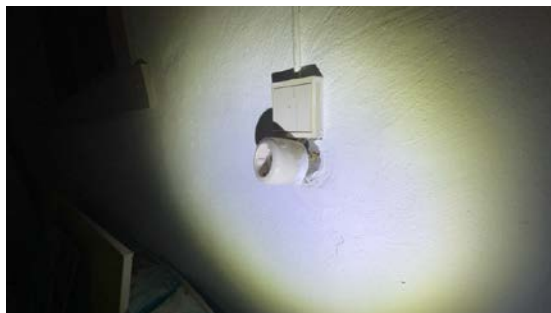
Det anbefales utvidet el-kontroll av anlegget på bakgrunn av avvikene som er avdekket i boligen (enkelte løse kabler og kontakter kjeller påvist) samt manglende dokumentasjoner.

Løs kontakt ved kjøkken kjeller.

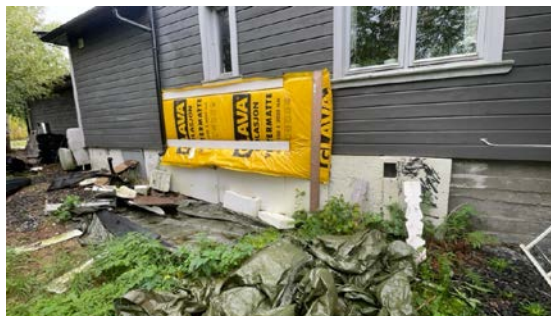
Grunnmuren har sprekkdannelser. Det er litt oppsprekk mellom dekket og lecamuren samt hjørnet under soverom og ved kjellernedgang hvor muren er mye undergravet (se terrengforhold). Mur/vegg er innkledd med isopor og vintermatte utenfor bad pga frostutsatt rør til vaskemaskin.

Frostsikring pga. rørføring

Sprekker bør observeres om endrer seg, men tiltak vurderes ikke nødvendig om de er stabile uten endring. Lecamur bør pusses
