Furuholvegen 19, 2130 KNAPPER

**Hel horisontaldelt tomannsbolig  
med muligheter - Nyere garasje -  
Bad fra 2019 - 3 soverom**

# Hel horisontaldelt tomannsbolig med muligheter!

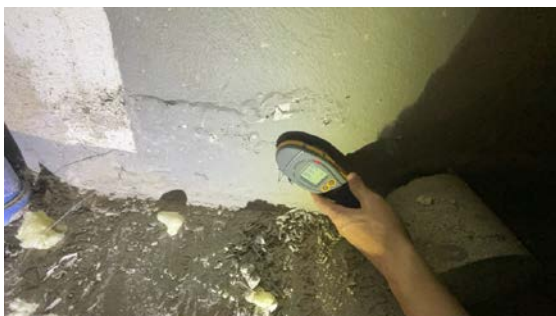
Det er påvist indikasjoner på noe fuktgjennomtrenging i kjellergulv. Det er påvist indikasjoner på noe fuktgjennomtrenging inn i kjellermur. Det er litt saltutslag og forhøyninger ved fuktsøk i nedkant vegg og gulv. Dette er nokså vanlig for bygningstypen og kan i tillegg til fuktvandring i vegg skyldes kapilærsug fra grunn. Kryperom har ikke fuktsperre over mark og stedvis høy verdi i bjelker/stubbloft (målt 22 vekt%). De 2 andre kryperom er av mindre betydning da de har støpt hvelv (heller ikke fuktsperre på mark, men vanskelig å besiktige da de hadde mye lagring). Lukene til kryperom er dårlige/lite funksjonable.

Synlig saltutslag og forhøyede fuktsøk i nedkant kjellermur.

Det bør ikke innredes med påføringskonstruksjoner mot terreng i kjeller mtp. fuktvandringen som er påvist.

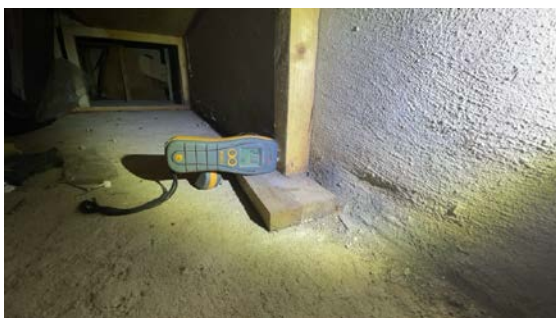
Treverk mot vegg med 23 vekt% fuktinnhold kjeller

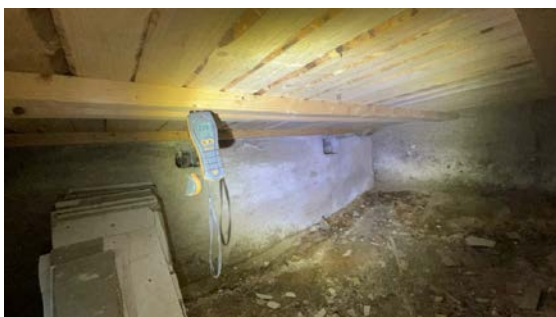
Kryperom med over 23 vekt% i stubbloft av tre. Ikke fuktsperre på mark
